ハザードマップ班現地研修会報告

十六島地区避難路調査

(2000.12.2 島根県平田市十六島地区にて)

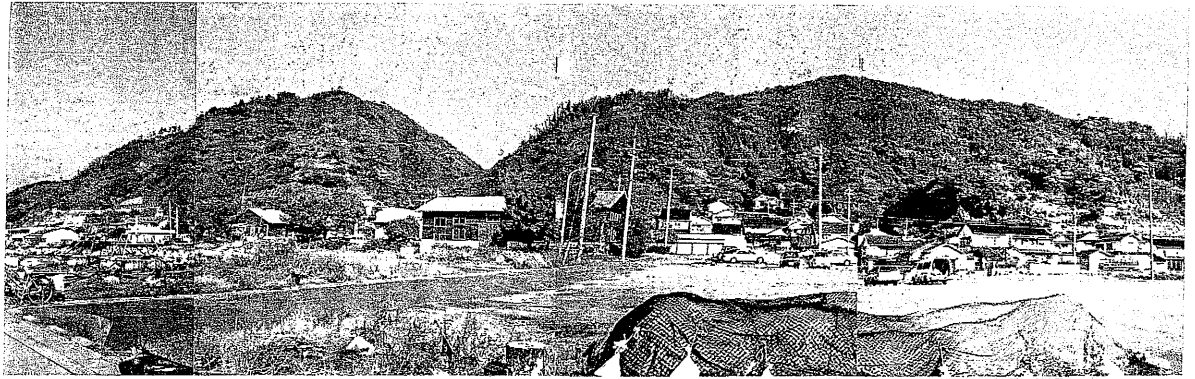
調査地は島根半島の西側に位置し十六島湾に面した斜面である(写真-1)。調査地付近の山頂は標高200~300mで山頂に平坦面を残している。山腹斜面の傾斜は北側が急傾斜で南側は緩傾斜となるがこれは地質構造に由来すると考えられる。調査地の基盤地質は新第三紀、中新世の大森層に属する砂岩・頁岩で構成され走向は東西で南に45度程度傾斜している(写真-2)。

写真-1 調査地全景

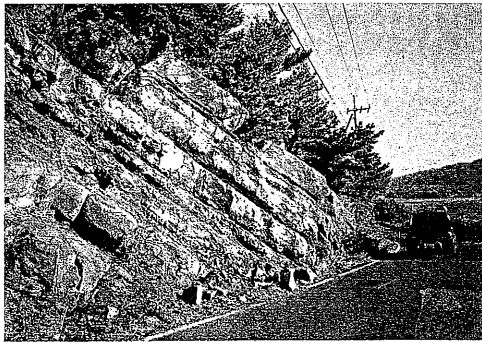
写真-2 流れ盤

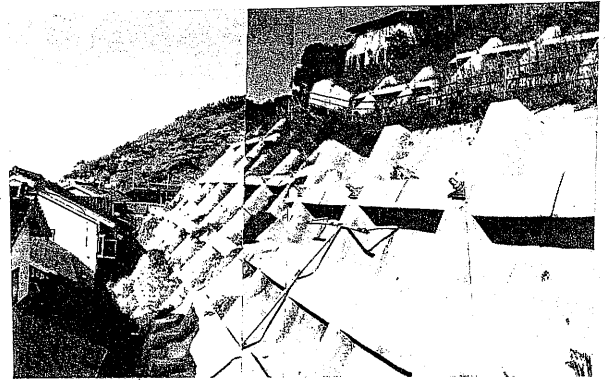
民家に直接関係するブロックは対策(写真-3)がなされており変位の兆候は認められない。避難所となる小学校体育館北側のAブロックは斜面下に平地(昭和18年に被災した小学校跡?)が存在するが未対策であり避難ルートとしては考慮が必用である。

写真-3 地すべり対策

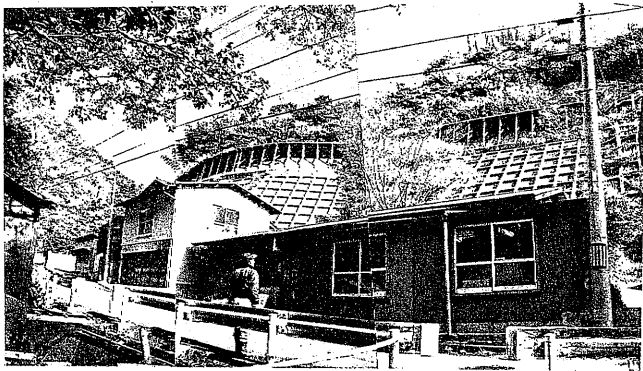
民家背後の急傾斜斜面は擁壁などで保護(写真-4)されており上部斜面には落石の発生元となる露頭、転石は分布しないため落石に対してはほぼ安全である。しかし、山腹

斜面の小崩壊に伴う土砂は防護柵を乗り越える可能性があるため斜面直下の民家は危険度中とする。

写真-4 急傾斜対策

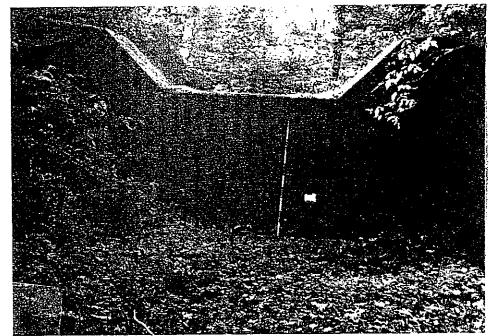
A谷、B谷とも昭和34年に土石流が発生し2～3基の砂防ダムが建設されている。A谷の砂防ダムは満砂状態で谷底堆積物の移動も活発であるが、B谷は満砂状態となっていない(写真-5)。C谷は流域面積が広く土石流の危険性があるが中流の砂防ダムにより防護されている。各谷の流末は民家が密集し小断面の水路および暗渠(写真-6)となっており流木などにより閉塞するとオーバーフローし通行不能となる危険がある。したがって、A谷出口付近の民家を危険度大、A～C谷流末を危険度中と判定した。

写真-5 未満砂防ダム

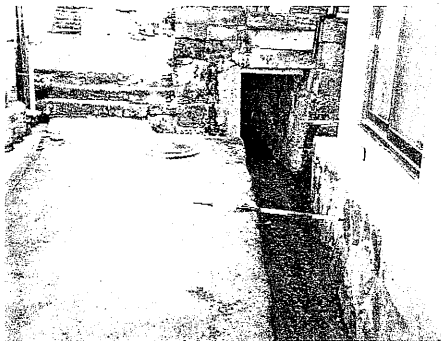
写真-6 小断面水路

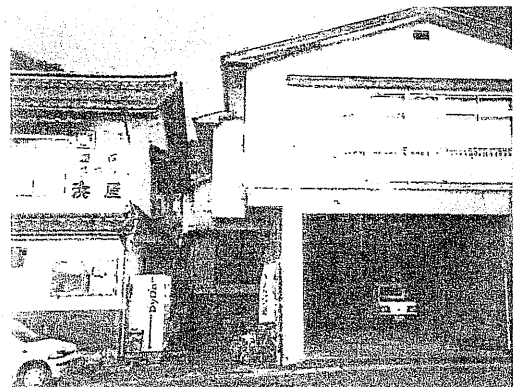
多井地区は埋め立て地が前面に広がっているため危険地域の迂回が可能でありほぼ問題なく避難所に到達できる。しかし、本郷集落や釜谷集落は現在でも小崩落が認められる道路を利用しなければならず、土石流が懸念される谷も避難路に開いているため北浜小学校へ避難は早い時期に完了するか漁船などの利用が必用となる。このため、平田市では本郷地区に民家を改造した小規模な避難所(災害対策基本法及び平田市地域防災計画に基づく避難所)を本郷地区に設置している(写真-7)。

写真-7 一時避難所 (本郷地区)

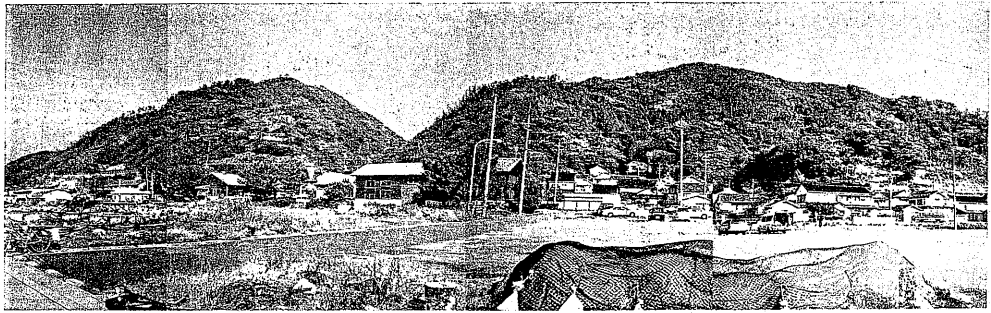
P-1

- P 1 多井地区の全景
集落は山麓の県道十六島直江停車場線沿いと海岸に開口する谷部に密集して存在する。集落の海岸側には、埋め立て地が広がる。
- P 2 一時避難候補箇所
北浜小学校(写真右側の3階建て)と北浜公民館(小学校左側の2階建て)。
- P 3 道路沿い崩壊箇所
規模は小さいが流れ盤に沿った岩盤すべりの特徴が明瞭であり、道路通行の安全性と避難路としての安全性を確保するためには、前後区間を含めて精査を要するが、対策が必要であると思われる。
また、この崩壊の発生誘因を調べることによって、本郷地区からの安全な避難路を確保するための指標が得られると思う。
- P 4 P 5 林道十六島線にみられる流れ盤構造と崩壊
- P 6 同林道沿いに数年前に発生した岩盤すべり跡
- P 7 同すべりの対策(待ち受け擁壁)
- P 8 ロックネット腐食箇所、流れ盤斜面に小崩落あり
西側防波堤近くの切土箇所。本郷地区と多井地区を結ぶ県道沿いであり、P3箇所ほどの危険性はないものの、高いのりであること、ネット内側だけでなくその外側にも落石があったこと、ネットの腐食が進んでいること、のり肩部において岩盤表面の表土が崩落した跡がみられることから、安全な避難路を確保するためには対策が必要な箇所である。
- P 9 林道十六島線(流れ盤構造)
- P 10 県道十六島直江停車場線には幅員3m未満の箇所あり
- P 11 北浜漁港付近までは2車線道路完備(釜谷川横断箇所から東側の区間)
- P 12 釜谷川の暗渠入り口付近における県道の幅員状況
住宅が密集しており道路幅が狭い。右側(左岸側)の家の基礎は釜谷川の護岸兼用となっている。
- P 13 多井釜浦塩津線の幅員状況
P12、P13とも、多井集落内の多井釜浦塩津線であり、車のすれ違いはできない。
