# 鳥取県西部地震現地調査会報告

福井一彦

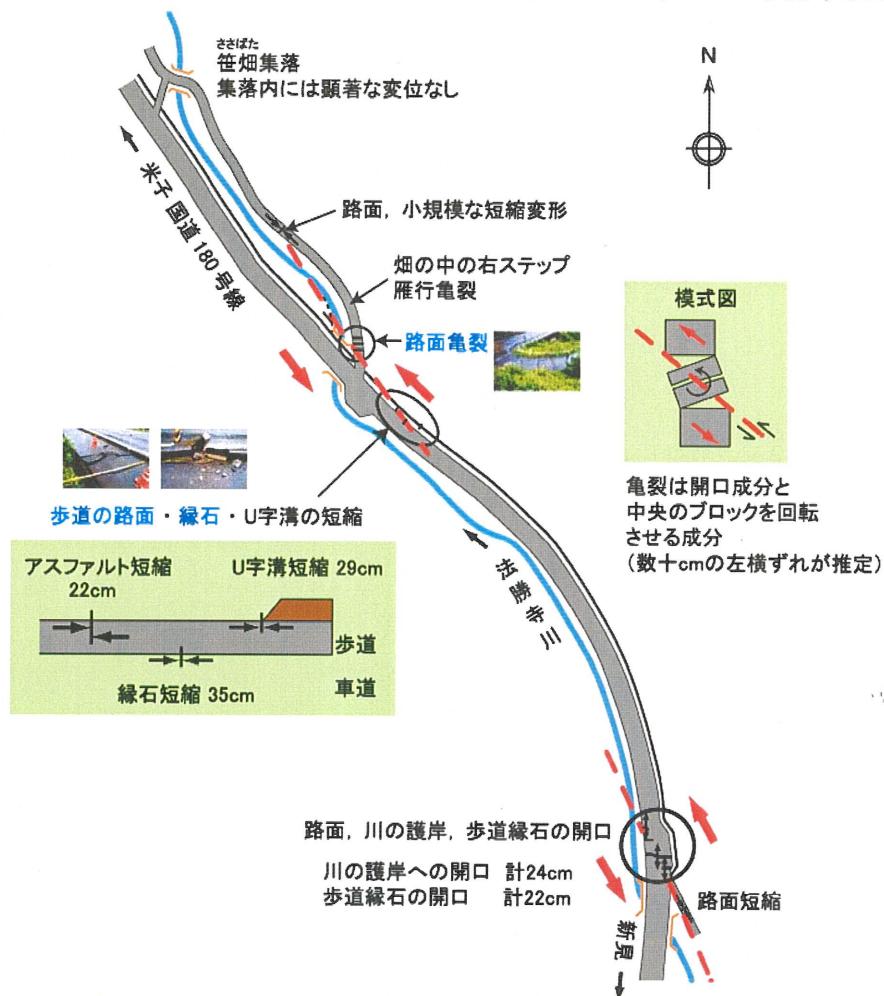
図 4-1 断層に伴う亀裂・変形（地質調査所のホームページから引用）

特に、西伯町笠畠南東の国道 180 沿いの数カ所では、断層に伴うものと考えられている亀裂や変形を確認した。この詳細な位置や亀裂・変形の状況は、通商産業省工業技術院地質調査所のホームページから引用し、下図に示す。現地では、歩道舗装面の回転成分の読み取れる圧縮変形、縁石の破壊状況、側溝の短縮（29cm）や旧道の舗装面に見られる回転成分をもち、左横ずれ運動を示唆するアスファルトの変形状況を観察した。
