雨中の今福線研究会

(株)昭和測量設計事務所
渡辺 操

実施場所：浜田市佐野町～浜田市金城町下来原

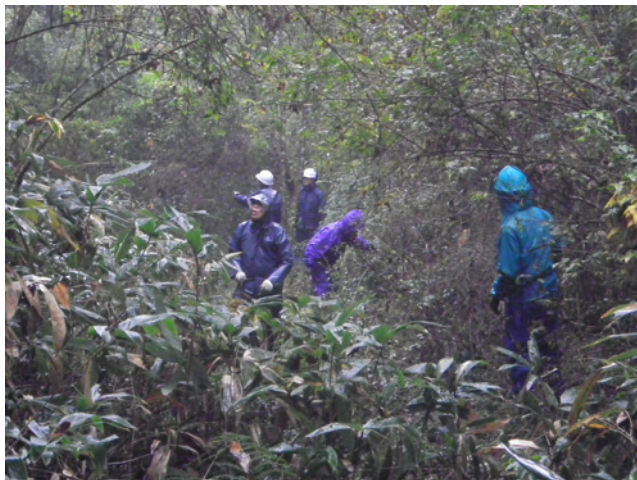
写真1：雨中での伐採状況

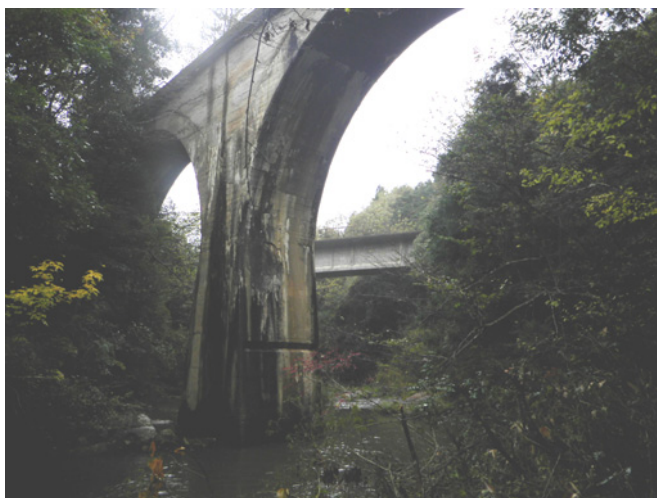
本調査でも朝から雨が降り、今年の今福線調査はことごとく雨にたたられてしまったが、予備調査の時よりははるかに小降り、途中から止んできた。私は急用ができたため、19日の午前中だけの参加となってしまう、予備調査の時と同じコースで再度踏査のみを行った。予備調査時には伐採して道を作ることに気を取られたために気が付かなかったのだが、図1の3連アーチ橋、2連アーチ橋がいずれも4連アーチ橋であった。したがって、この区間で4連アーチ橋が3つ連続するという事となり、観光資源となりうる可能性があると感じた。

写真2：旧線の4連アーチ橋と新線の第一下府川橋梁
