# 沖縄の耐候性鋼橋梁

耐候性鋼橋梁研究Gr：松崎靖彦，大屋 誠，清水開悟

## 2. 橋梁視察

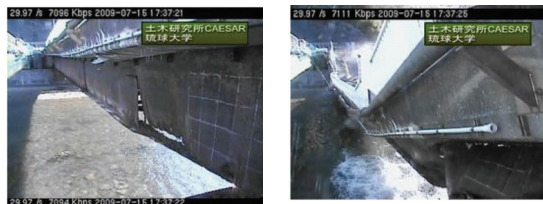
写真-1 辺野喜橋の落橋

月ごとの平均気象（図-1）によるとおり，夏場の高温多湿と年間平均気温 $T_m=23.1^{\circ}\text{C}$ （1981～2010）という高さとともに，周囲が海に囲まれ海塩粒子の飛来による過酷な腐食環境であることはご存じのとおりです。2009年には，“さびでさびを制す”という耐候性鋼の売りは発揮できず，単なる腐食で減肉，撤去工事に着手する矢先の辺野喜橋（耐候性鋼橋梁：建設後30年）の落橋というショッキングな事故が生じました（写真-1：後述）<sup>1)</sup>。異常さびの生成と進行に対する適切な維持管理がなされていれば，もちろん防げた落橋です。幸い通行止めがしてあり人災はありませんでした。

落橋した辺野喜橋では桁内面で2.5～4.6mdd（2008年12月の一月間：琉球大学調査）<sup>1)</sup>だったとされます。今回視察した、いずれの橋梁も海岸線から近い、または山間部にあっても海が見通せる架橋地点にあり、辺野喜橋ほどでないにせよ、相当高い飛来塩分環境であると思われます。鋼板表面に付着したCl<sup>-</sup>イオンは潮解性によって水を呼び、また水分を電解質に変えるため、腐食（保護性のないさび）を促進します。

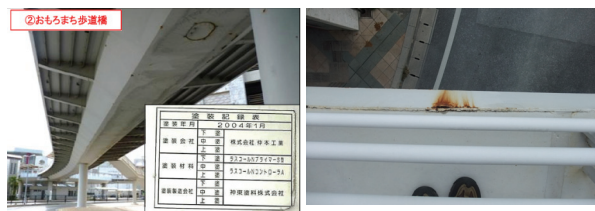
写真-4 景観仕様-おもろまち歩道橋

塩分環境に対応できるようJIS耐候性鋼へニッケル元素（Ni）を1～3%添加した、高Ni系の耐候性鋼材に『景観仕様』と称する処理が施されていました（皮膜厚：150～200 $\mu$ m、写真-4）。塗膜が風化し無くなった後は地肌に保護性のさびが形成されているという売りですが、単なる塗装橋梁と同様のさびが進行しており（竣工後7年）、このさび部分では保護性のあるさび形成は期待できない。またそもそも、シナリオどおり風化が進み保護性のあるさびに置き換わるがあったとしても、鉄さび色でまだら模様になっていると思われる表面状態の鋼板表面は美しいといえるか？景観配慮というコンセプトそのものに疑問を感じます。

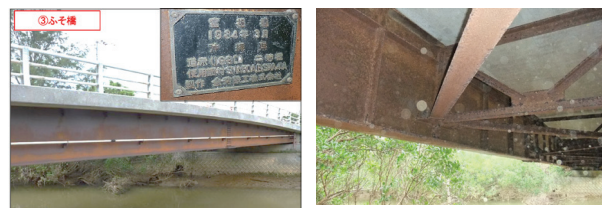
写真-5 『通行止め』の富祖橋

耐候性鋼材にウェザーコート処理（後述）が施されています。下フランジ上面や桁端部のウェブに、建設当初のものと思われるモルタル汁が付着、飛来したと思われる土砂の堆積がある。離岸距離が200～300mにも関わらず、木々等の遮蔽によってそれほど悪い状態ではないと思われました（竣工後27年、写真-5）。桁間ウェブで表面皮膜厚150～200 $\mu$ mを計測、処理皮膜

の下で保護性のあるさびが形成されているように思われます。ただし、湿潤環境がより悪い橋台支承まわりに層状剥離さびの進行がありました。

土砂の堆積を取り除くことと橋座周辺の腐食環境を改善してあげれば、供用は問題なさそうに思われます。なぜか橋梁は車両通行止め、歩道橋として供用されており、調査に入っている様子でした。

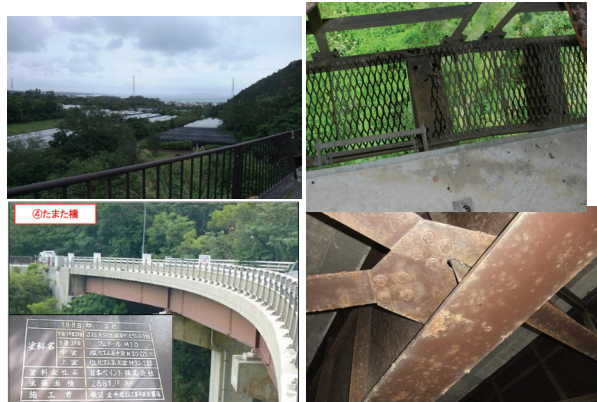
写真-6 『潮風が吹き抜ける』玉田橋

竣工後23年経過した、3径間連続桁の塗装された耐候性鋼橋（MIO+塩ゴム系中上塗装：塗膜厚250～300 $\mu$ m、写真-6）。太平洋が見通せる架橋地点ですが、両側径間を木立に隠されているため、中央径間を潮風が吹き抜ける環境にありました。よって桁端部より支間中央部の腐食環境が厳しいといった、一般の橋梁とは異なっ

支間部の桁間検査路の床材エキスパンドメタルは腐食が進行（点検危険）。下フランジ上面は土砂が堆積—風が強く吹き抜ける沖縄の橋梁ではよくある状況なのかも知れません。

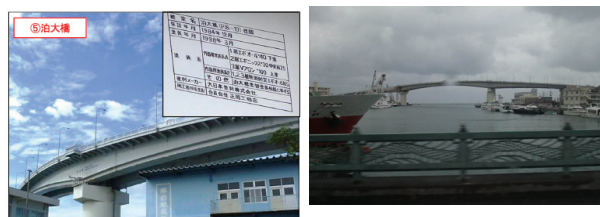
写真-7 『ほとんど海上橋』泊大橋

那覇港近くの海上をわたる長大橋で、耐候性鋼＋エポキシ系中塗り・フッ素樹脂上塗りの塗装の橋梁（竣工後27年経過、写真-7）。ちょうど塗替え用の吊り足場施工中でした。

現道路橋示方書では、使われ方として外されていますが、塗装橋梁として耐候性鋼を用いる場合、塗膜下の鋼板表面の肌荒れは細かいため塗膜の寿命は長くなると考えられています。海上で約30年の塗膜寿命は、良く機能した結果と思われるのですが詳細は不明です。

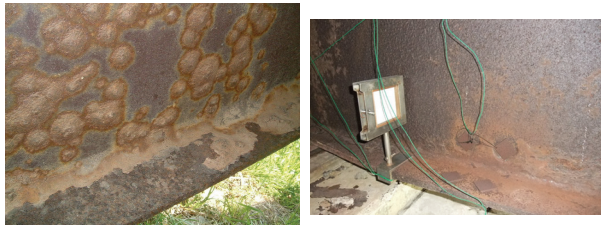
写真-8 異常腐食した鋼板表面（島根県）

これらの橋梁は当時はやりだった、『ウェザークーコート処理』（鋼板表面にリン酸塩被膜処理後に有機質被膜をコーティング：高温多湿でも保護性さびを形成すると）され、小豆色をした

桁として特徴的です。塩分環境の厳しいところでは、この処理皮膜下にCl<sup>-</sup>イオンが入り込み異常腐食し、処理皮膜に硬貨大の大きさの膨れや割れが現れることが特徴的です（写真-8）。

このようになると、保護性のあるさびは形成されません。早い内に処理皮膜と鋼板表面の悪いさびをブラスト除去し、塩分環境の強さによっては塗装仕様へ変更してあげることが必要です。
