今福線マップ作成

渡辺 操

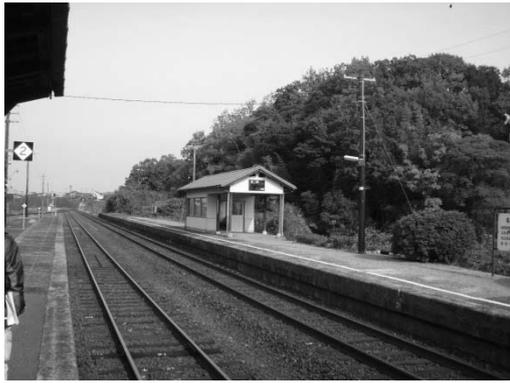
山陰本線との分岐する今福線の起点で、現在の2番ホームの向こう側が草むらとなっているが、線路が入るくらいのスペースがある（幻の3番線）。現在ではここが線路敷きだったことに気付く方はほとんどいないと思う。

写真 1: 下府駅(2番ホーム右側)

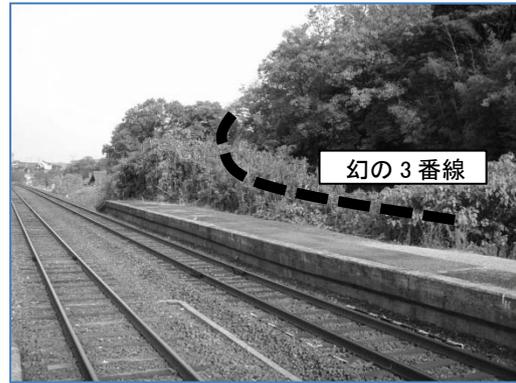
写真 2: このホームの右側に今福線が入る予定であった。

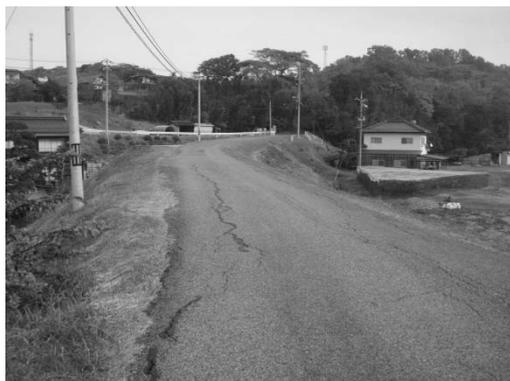
旧線全体として、大きな盛土、切土法面は少ないが、下府駅から100～300m付近では比較的大きな盛土、切土(H=20～30m程度)が見られる。この切土については、三郡変成岩でダイナマイトの効き目が悪く、難工事だったことが「幻の広浜鉄道—桑原彰著」に書かれている。おそらく、切土した土を盛土に使用しているが、当時は大型の建設機械がなく、土の運搬も含めてたいへん苦勞されたようである。

写真 3: 鉄道敷きを利用した道路(盛土部)

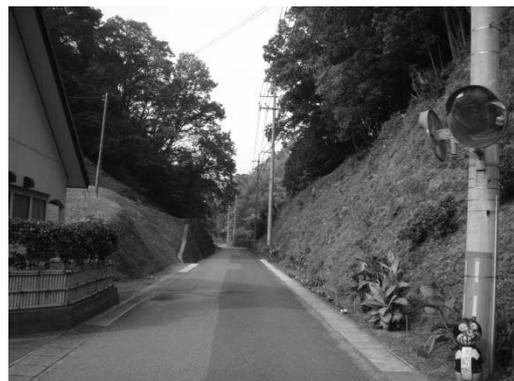
写真 4: 鉄道敷きを利用した道路(切土部)

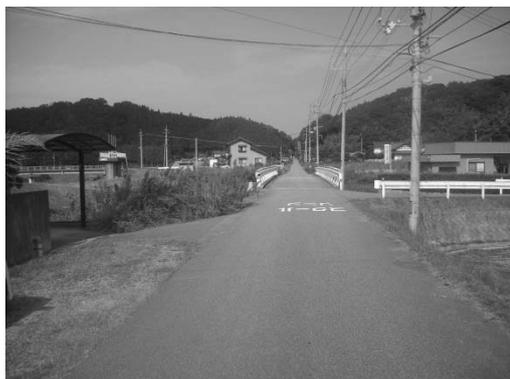
直線区間が約700m連続しており、山間を縫うように建設された旧線としては珍しい地点である。現在も道路として使用されているため、一直線に見渡せるということで眺望が良い。

写真 5: 眺望地点の直線区間

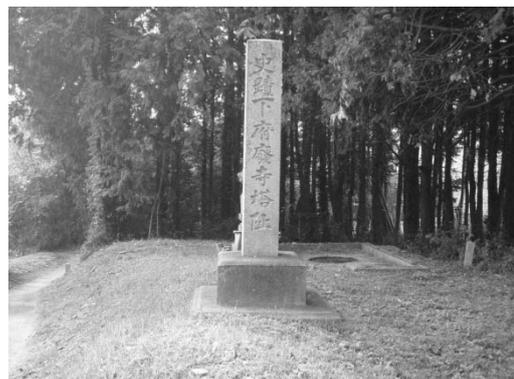
この直線区間の起点側に「下府廃寺跡」があり、今福線建設の際に国の史跡に指定された。

写真 6: 下府廃寺跡

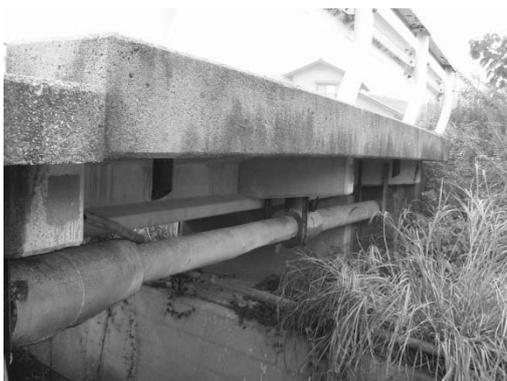
写真 5 の直線区間内にある橋であるが、2 橋とも上部工は架け替えられているが、下部工（橋台、橋脚）は鉄道のもをそのまま使用している。したがって、下部工幅よりも上部工は幅が広く、両側に張り出されている。このことは、基本的には橋の下に降りてみなければ分からないが、路面上からでもパラペット部分が打ち継がれていることが確認できる。

写真 7: 天神橋

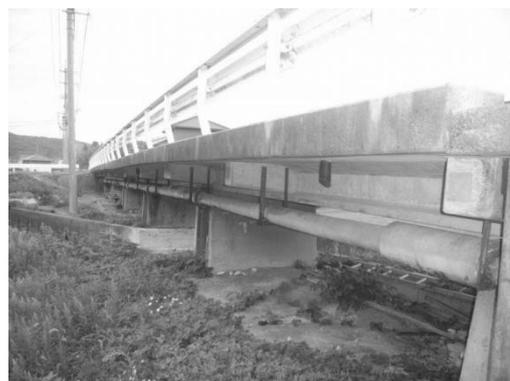
それにしても、恩地橋は川幅が 5m 程度しかないのに、橋長は 40m くらいで 6 径間となっていて、やたらと橋脚が多い。河川以外の陸上部を盛土形状にしていればもっと橋長は短くできると思うのだが、約 80 年前の建設時では切土による残土など、盛土材料が周辺にない場所では、盛土する方が土の運搬などの面で難しかったのかもしれない。

写真 8: 恩地橋(やたらと橋脚が多い)

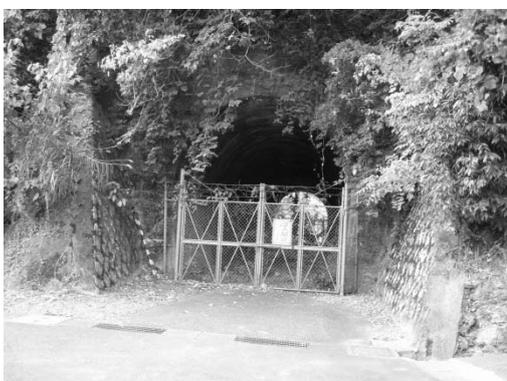
せっかくなので中に無理やり入ってみたが、第二トンネルはひび割れも少なく、概ね健全であった。しかし、第一トンネルにはひび割れ幅が 2~3 cm 程度に達するものも数か所あり、コンクリートのはく落の危険が予想されるような状況である。近年になって通行止めとした理由は、トンネル内の幅員が狭いこと、および並行する県道の 2 車線改良が完成したことであるが、第一トンネルが危険であったことももう一つの理由であるように思う。

写真 9: 上府第一トンネル($L=35\text{m}$)
老朽化、変状が著しい

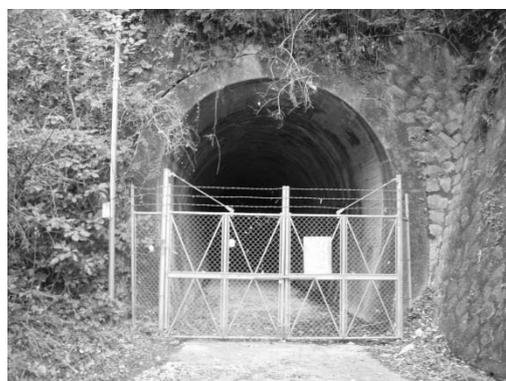
写真 10: 上府第二トンネル($L=365\text{m}$)
概ね健全

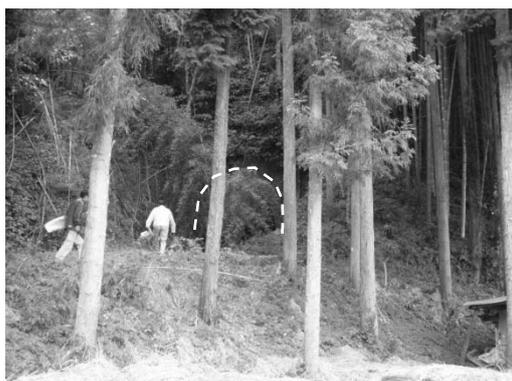
下府川を渡った先に 2 つのトンネルがあるが、2 つとも完全に森林などの自然に溶け込んでおり、遠くからはまず見つけることができない。坑口から 30m 内くらいまで接近してやっと確認できるような構造物である。

写真 11: 有福第一トンネル(L=220m)
杉林に覆われている。

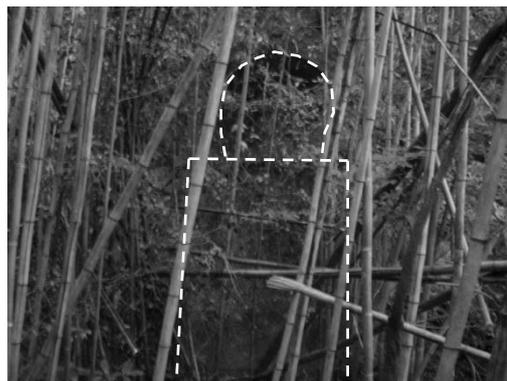
このトンネル坑口は付近の農地等よりも 2m 程度高い位置にあり、以前はこのトンネル間も築堤されていたようであるが（古い森林基本図では盛土が記載されている）、現在は撤去されている。このことから、こうした線路の形跡は見えないため、ますます見つけることが困難な状況となっている（隠れた遺構を探すことも楽しいかも知れない）。

写真 12: 有福第二トンネル(L=54m)と橋台
竹林に覆われ、全く見えない。
