# 幻の広浜鉄道「今福線」を歩いてみて

伊藤 清治

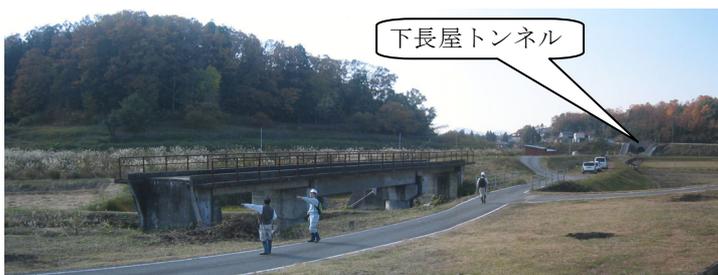
今福橋梁

新線の計画で施工された下長屋トンネルは真っ直ぐで、その長さが $L=1,633\text{m}$ もある。坑口より反対側をのぞくと、遙か彼方に反対側の坑口が明るく小さく見える状況であった。この下長屋トンネルより東側の道路及び延長上には3スパンの今福橋梁が残存しており、この区間も真っ直ぐで、この区間を含めると約2kmの直線区間であり、十分活用できる条件を備えているように感じた。

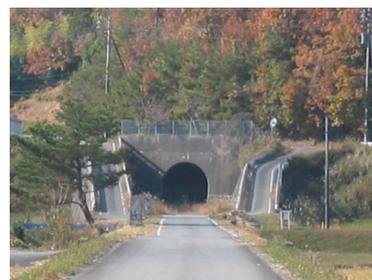
下長屋トンネル

その東側の坑口は県道に隣接した非常にアクセスの良い箇所に存在している。この坑口に沿っては地域の連絡道として活用されていると思われる側道が両側に施工されているが、この側道を利用しなくても県道からのアクセスは問題ない状況であり、なんとも奇妙な光景であった。

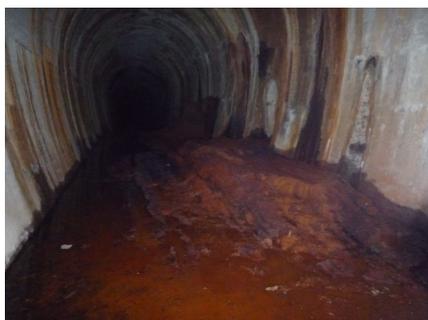
全体にトンネル内は健全な状態のものが多かったように感じましたが、中には亀裂や湧水が多く、赤褐色の土砂状のものが堆積した箇所が存在していました。このものがどこから出てきたものなのか、また背後の土砂等に関するなら空洞があるのではないかなど疑問が沸いてきました。(後で判明したのですが、バイオマット というものだそうです。)

亀裂や湧水の顕著なトンネル  
赤褐色をしたバイオマットが形成されている

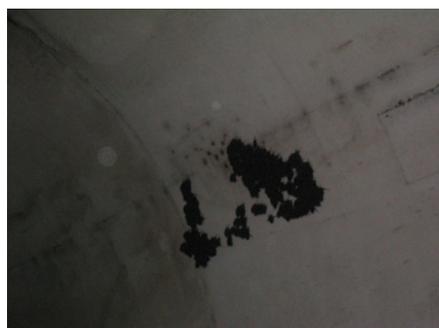
またコウモリのすみかになっているトンネルもあり、コウモリの糞がたくさん堆積している箇所もあった。状況からして何年も前からこの場所をすみかにしていたようで、コウモリの生息環境に適していたのだろうと思いました。

トンネル内に生息するコウモリ

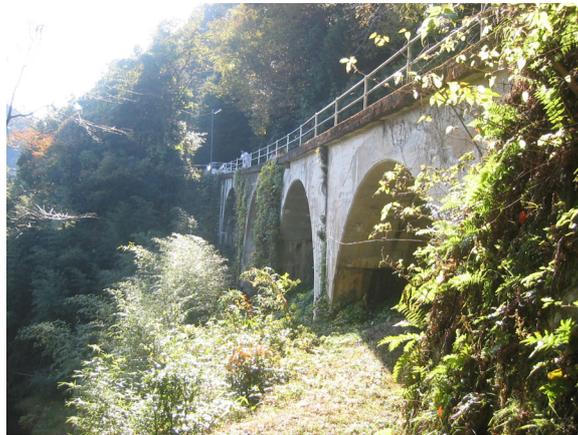
実は、その下を流れる川音が、アーチ部分の1箇所だけに反響して、私たちの耳に鮮明に聞こえていたのです。非常に不思議な体験で、感動しました。

眼鏡橋の標柱

手前から2連目のアーチ下において水の流れる音が鮮明に聞こえる

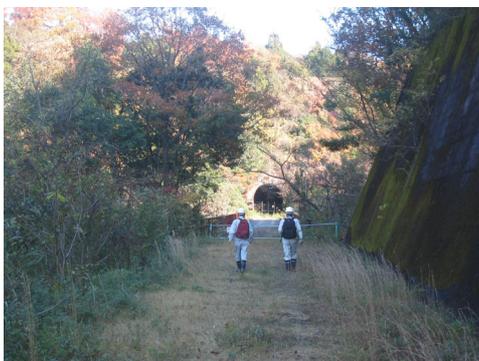
旧線と新線が並行して走る区間で、下府川にかかる新線側の橋梁から望む旧線の3連アーチ橋は景観に優れている。また、新線から3連アーチ橋への道（若干藪化）もあり、3連アーチ橋を歩く事も可能で、新線と旧線をお互いに見て歩ける唯一の区間と思われる。

真っ直ぐな新線の路盤敷・橋梁・トンネル  
右前方に3連アーチ橋が架かっている

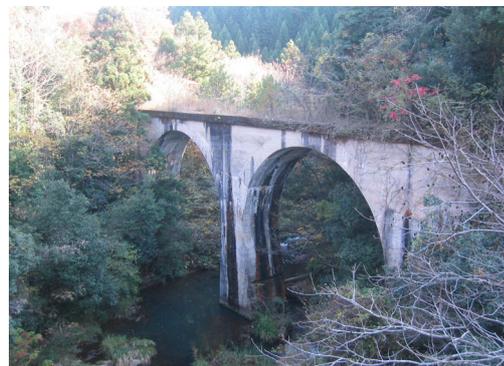
#### 3連アーチ橋

新線の橋梁に並行して架かっている

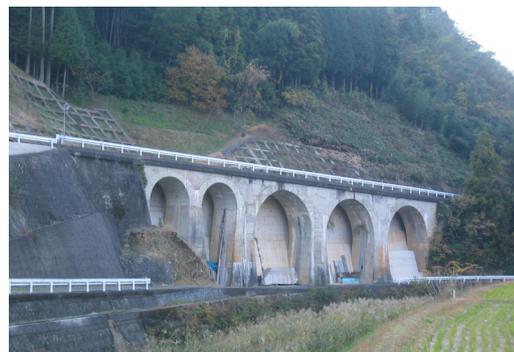
#### 5連アーチ橋

現在、県道の片側車線として利用されている5連アーチ橋。

背後にはコンクリート壁面があり、当時どのような経緯でこの様なアーチ橋が施工されたのか興味が沸きました。また、向かって左側2つと右側3つのアーチの形状・長さが異なるのもどうしてなのか不思議でした。さらに最も左側の基礎部分は、市道の建設時に掘削された事や風化等によって非常に脆い状態であり、県道として利用されている事も考慮すると、アーチ橋本体への影響が懸念される状況である。

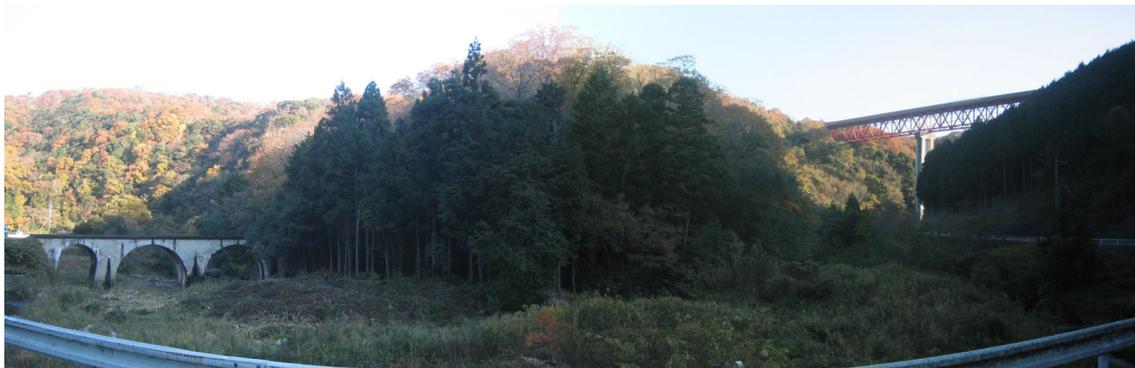
土木学会の「選奨土木遺産」に認定されたアーチ橋群の銘板がある4連アーチ橋とその背後上方に架かる浜田道の高架橋が見渡せる場所があり、新旧の構造物にそれぞれ思いを馳せる事が出来る。

下府川に架かる4連アーチ橋 (旧線) と浜田道に架かる高架橋
