トッピング変状箇所の調査と対策について

(株) 藤井基礎設計事務所 藤井俊逸

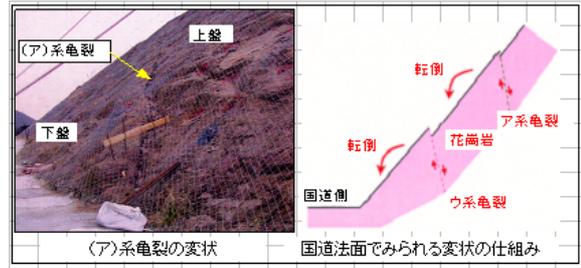
図-4 亀裂の特徴的な変形

開口亀裂が直線的に連続する
 亀裂の山側と谷川の高さに着目
 山側が低くなる現象(図-4)
 亀裂の角度を調べる

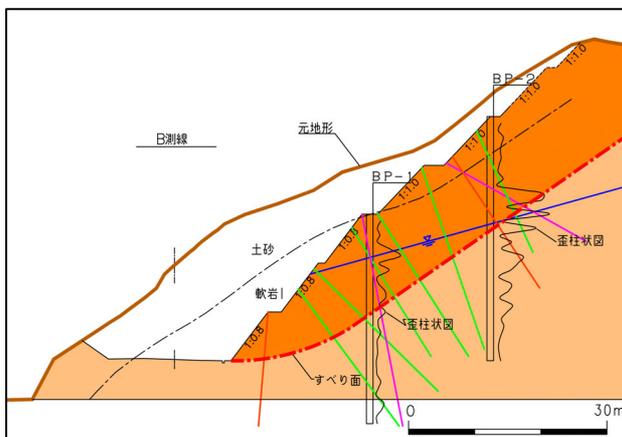
図-9 トップリングと歪計結果

トップリングが発生している斜面でパイプ歪計の動きはどのようになるのか？トンネル現場は変形の進行が見られなかったため、トップリングが実際に動いていた現場の事例を示す。図-9のボーリング位置に書き入れている曲線は、各深度のひずみの絶対値をプロットして、曲線で結んだものである。

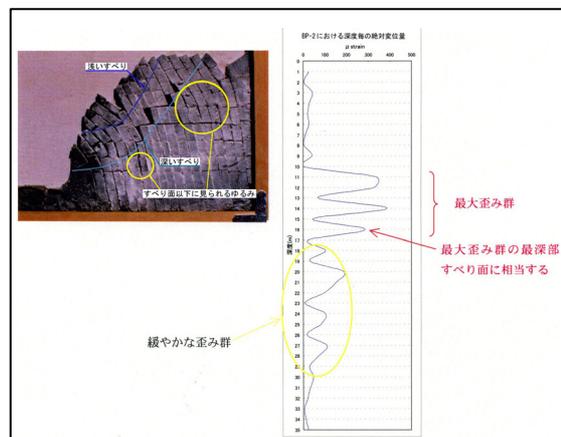
図-10 歪計結果の考察

図-10は、それを模型実験と照合して、考察したものである。図-10の写真は、トップリング時の岩柱の動きである。岩柱は亀裂に沿って転倒したり、ズレたりする。写真から、転倒が大きくなっている箇所の下側でも亀裂が開口したりズレたりしていることがわかる。写真の変形状況からパイプ歪計の動きを予想してみると、次のようになる。

| 転倒部上部 | 亀裂のズレ部に歪計があると、歪は発生する |
| 転倒部付近 | 転倒によりパイプが曲がり、歪が大きくなる |
| 転倒部下部 | 亀裂のズレ部に歪計があると、歪は発生する |

写真から想定した歪計の動きと、実際の歪計の動きはよい対応を示している。このことから、歪計を整理する際、歪計結果を絶対値で深さ方向にプロットして、トップリングの転倒面を想定するのがよい。
