津和野町名賀川流域における平成 25 年 7 月豪雨災害

加藤 芳郎

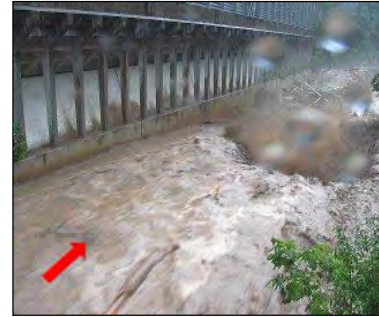
写真-2 道路カメラ情報  
(6 高峰、H25.7.28 10:00 撮影)

写真-2は萩津和野線高峰にある防護工設置箇所の道路カメラ情報・午前10時の映像である(島根県道路情報より)。映像からは、上流側(写真手前側)で溢れた洪水が道路上を走り、下流側で河川に戻るところ(写真のあたり)で発生した浸食が上流側に及びつつある段階と読み取れる。同箇所の被災3日後の状況を下流側から見た写真で示す。

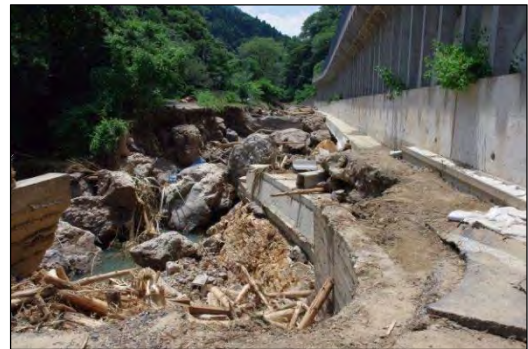
写真 写真-2 箇所を下流側から見る

写真 : 高峰の防護工設置区間の被災。現道が完

全に流失している。本来の河道は写真左手の影になっているところ。この箇所は鷲原から約900mの地点であり、孤立した集落はすべてこの奥にある。

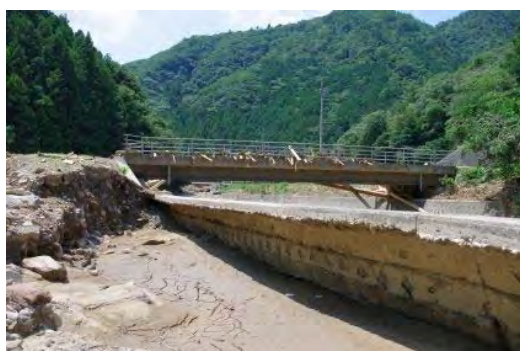
写真 : 鷲原から約1.3km地点、右岸護岸裏の浸食。農道橋の欄干に流木が絡まっている。

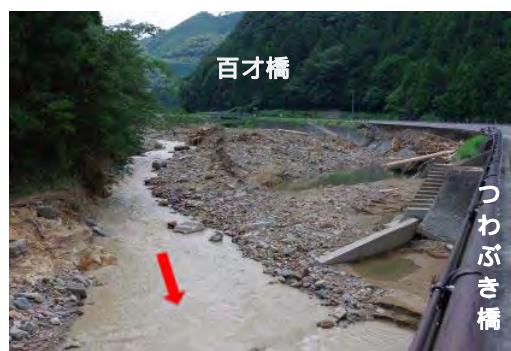
写真 : 百才橋(上流側)~つわぶき橋間では、河道位置が右手の山裾から写真のように変わってしまい、両橋の間で短絡してしまった。眼前に広がっていた農地は浸食され、跡形もない。

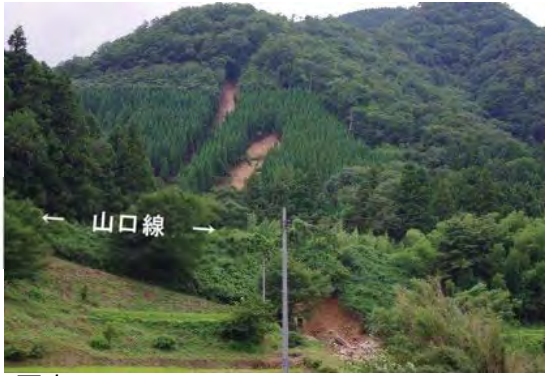
写真 : 鷲原から約2.2km付近。山腹崩壊とJR山口線ボックス箇所の盛土崩壊。

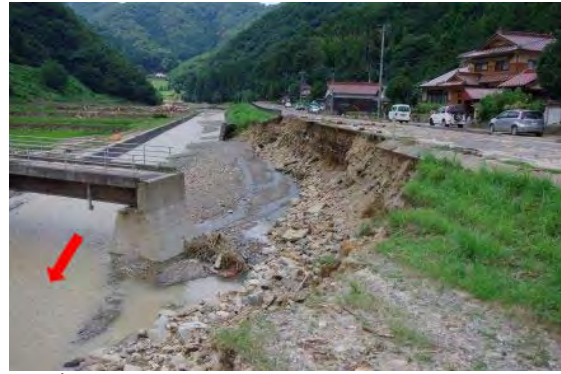
写真 : 鷲原から約3km地点の牧ヶ野集落前。県道路肩と名賀川に架かる農道橋の取り付け部が大きく浸食された。洪水は幅約50mの低地いっぱいに広がり、右岸側の農地には土砂や流木が残留している。

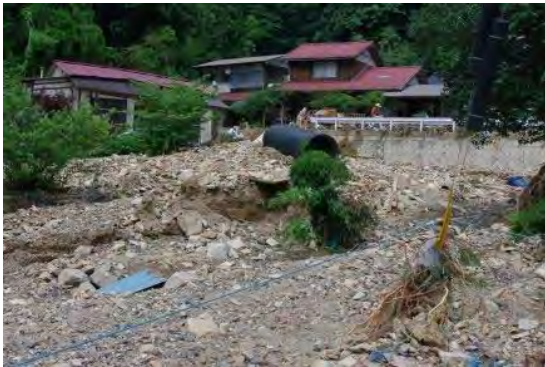
写真 : 牧ヶ野集落内を流れる牧ノ谷川で発生した土石流の堆積状況。写真左奥から続く流路はここで左手方向にほぼ直角に曲がっていたが、土石流は手前方向にまっすぐ流れ下った。流木や大きな礫は集落の上流側で塞き止められており、ここまでは達

していない。

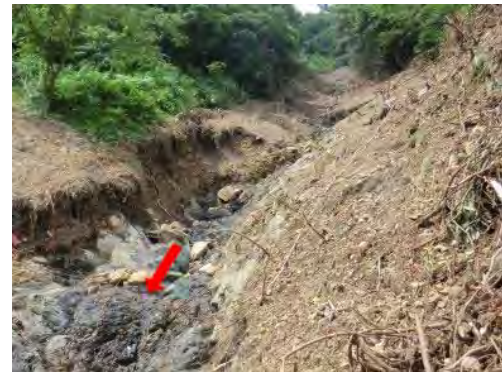
写真：牧ノ谷川最上流部における渓床・渓岸の浸食状況。この地点の浸食深さは約3mである。源頭部で発生した崩壊と渓床・渓岸で浸食された土砂が多量に流出した。

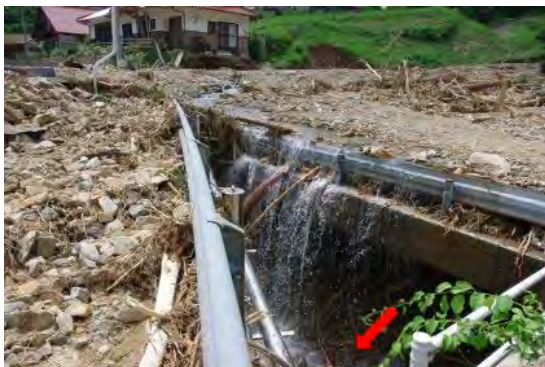
写真：夜通川で発生した土石流、県道から上流側に多量の土砂が堆積する。中央に現道左側の欄干がみえている。右端の住家は損傷を受けており、手前側には軽自動車が流されている。

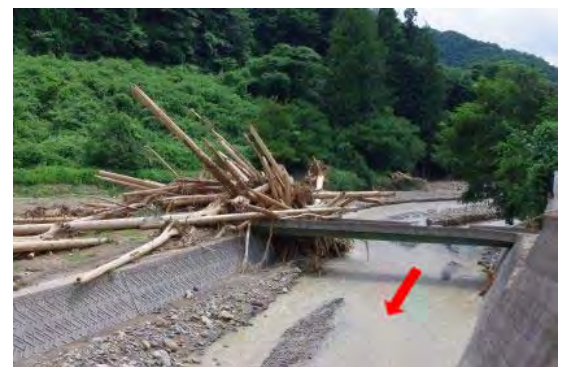
写真：鷲原から約3.5km地点。白井橋付近の農道橋に引っかかった多量の流木。洪水流は右岸側の農地の上まであふれている。

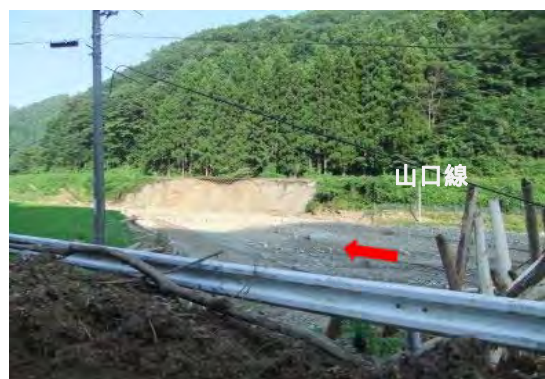
写真：鷲原から約4.3km付近。河岸が洗掘され、JR山口線の線路が宙に浮いている。

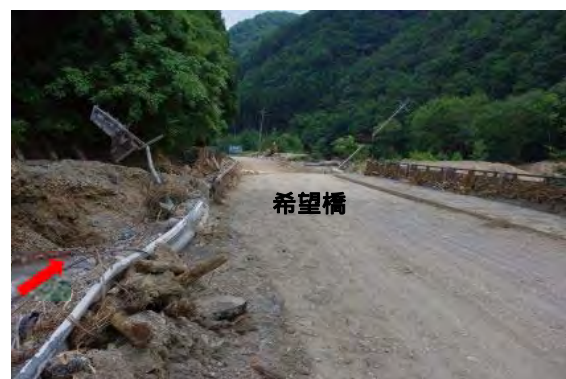
写真：鷲原から約5.3kmにある希望(のぞみ)橋から下流方向。橋が閉塞され、あふれた濁流と土砂が県道を走って一帯を浸食・破壊した。

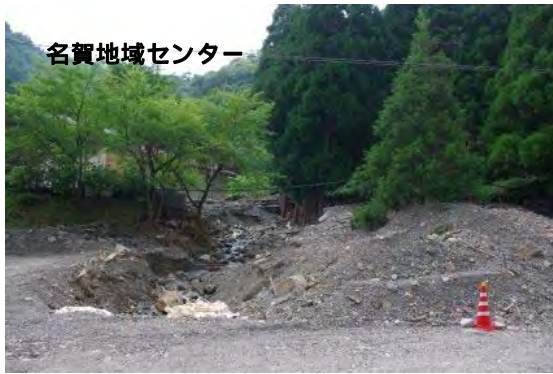
写真：名賀地域センター(旧名賀小学校)とそのすぐ北側を流れる名賀清水川。建物は津和野町の指定避難所となっているが、敷地内には溪流からの土砂が流入している。土砂は樹木の間を流下しており、さほどの破壊力はなかったように見受けられる。

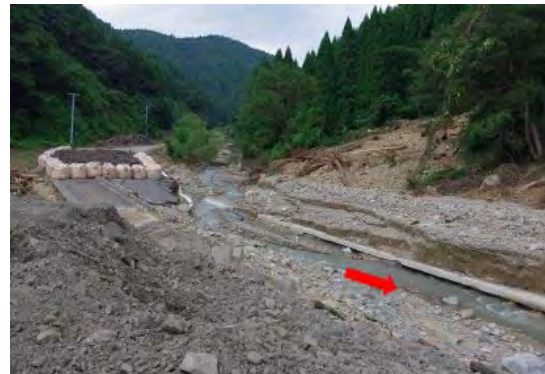
写真：名賀地域センター上流側の県道と本川の状態。土のう位置から下流側の県道は跡形もない。左岸側溪流では崩壊を起因とする土石流が発生した。その堆積物末端は本川の浸食をほとんど受けていないため、洪水のピークと土石流の発生は時を異にするとと思われる。

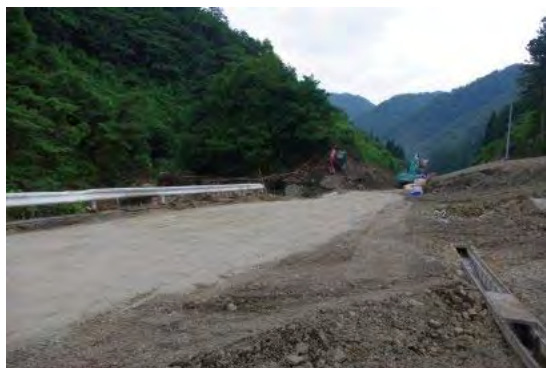
写真：名賀地域センターから約300m上流側(鷲原から約6.1km)では、県道は右側の溪流からの土砂で完全に埋積された。右側の重機は、堆積した土砂を取り除きつつ崩落を防ぐために大型土のうを積み、1車線を確保する作業中である。県道はこの箇所から下流約1km間が連続して被災した。

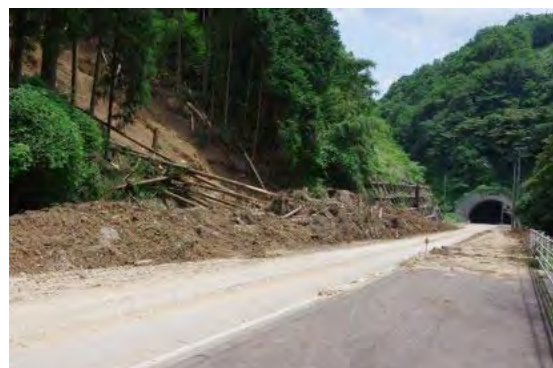
写真：名賀トンネル北側(鷲原から約7km)では、県道に接する山腹斜面で発生した崩壊が県道を埋積した。土砂が取り除かれて1車線の通行が確保されている。

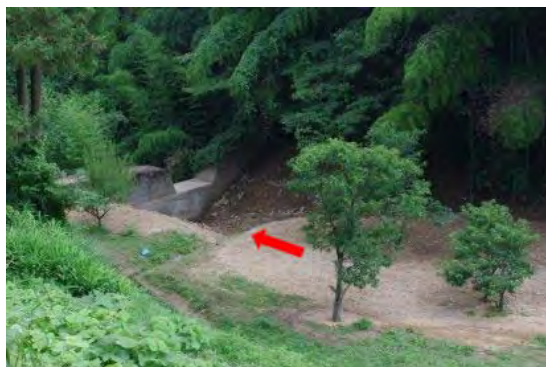
写真：徳次集落内の徳次谷川に設置された治山堰堤は、流出した土砂を堰き止めている。下流側の被害は、流路工から越流した流水がその周囲を浸食した程度である。

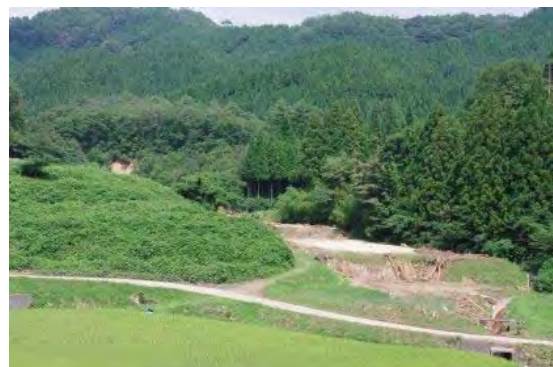
写真：徳次集落の北側(鷲原から約8km付近)で名賀川に合流する支流。土砂と流木が農地に堆積している。手前側の本川では目立った被害は認められない。

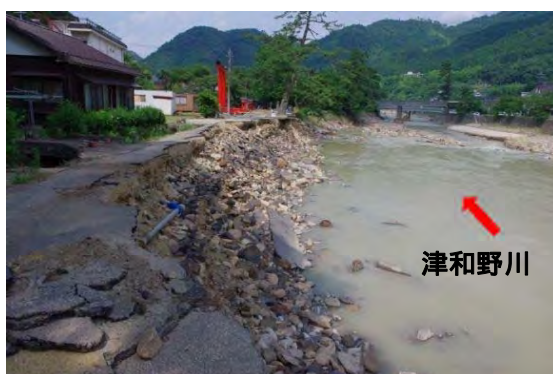
写真：津和野町後田、太鼓谷稲成神社表参道上がり口付近の津和野川の河岸洗掘。街中の鯉のいる堀割に水を送る水路が壊れたため、ポンプアップで送水している。街中心部における大規模な河岸の被害は、この場所を含めて3か所であった。
