今福線マップの完成から今後の展望

伊藤 清治

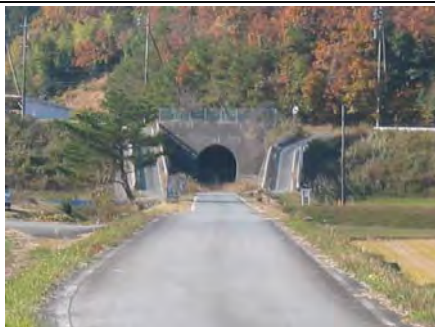
今福側から望む下長屋トンネル

1.6kmの直線トンネル

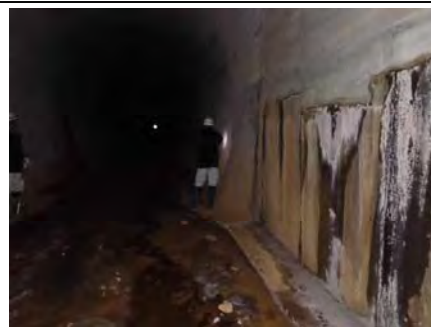
今回浜田市の許可を得て初めて下長屋トンネル坑内を踏査しました。坑口からのぞける範囲では比較的良好な状態であったため、トンネル坑内も良好な状態と考えていましたが、実際に中に入って見るとあまり良くない状態でした。亀裂からは水道の蛇口をひねったように毎分20ℓ程度(?)の湧水がでている箇所や軟弱粘土のようなバイオマットが生成されている箇所が確認できる等トンネル坑内はあまり良くない状態でした。特に今福側の半分が湧水や亀裂等が目立ち状態としては良くなかったような感じであった。また直線トンネルではあるものの、長さ1.6kmもあると中央付近では懐中電灯等の照明がなければほぼ真っ暗な状態であり、コウモリの格好の住処となっていた。

坑内の状況

湧水箇所等目立ち状態は良くない

以上のように、坑内を歩くには、安全の確保や照明が必要であると感じた。
