1. はじめに

3. 下長屋トンネルの状況

場 所： 広浜鉄道今福線下長屋トンネルとその周辺（浜田市金城町）

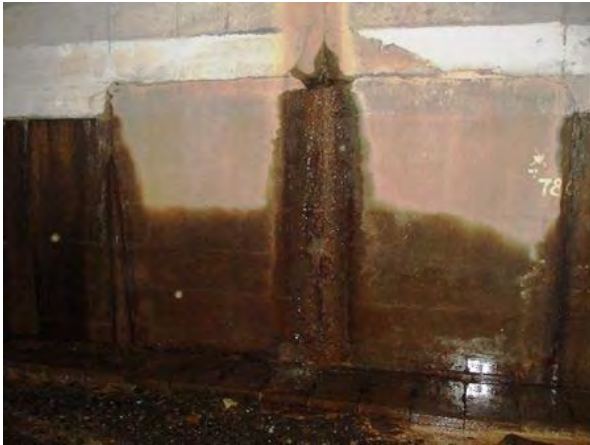
図3 トンネル内湧水の様子

まず留意点として、トンネル内に立ち入る季節がある。今回は冬季（12月）に立ち入ったが、空気が乾燥しており、内部に進むほど土埃が空気中に舞い、目や呼吸に支障をきたす恐れがある。立ち入る際に保護メガネやマスク着用が必要である。また、トンネル内部十数か所において、地下水や粘土、ヘドロが側壁から漏れている所がある（図3）。安全確保の点からトンネル内で途中折り返すなどの配慮も必要である。

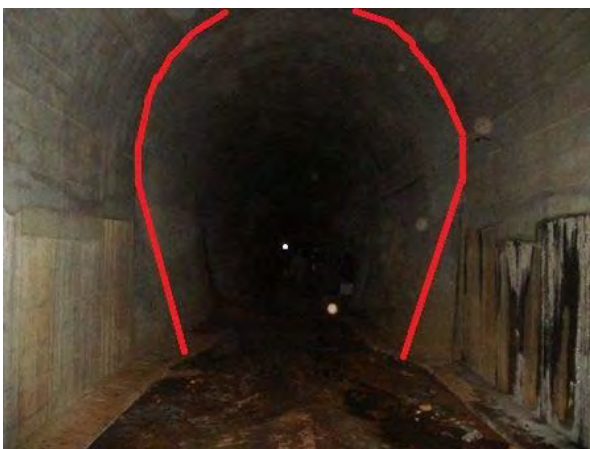
図4 馬蹄型及び側壁直型の変更点

次にPRポイントとして、大きな見どころは二つ。一つ目は、トンネル内で側壁の形状が変わるポイントがあることが挙げられる（図4）。石見今福駅側の入口は馬蹄型であるのに対し、佐野側のトンネル内部は側壁直型になっている。異なった構造が併存している点はマニア受けすると思われる。詳細は不明なため、今後追加調査が必要である。もう一つの見どころは、旧線と新線が並走する区間である（図5）。旧線と新線とで、建設され

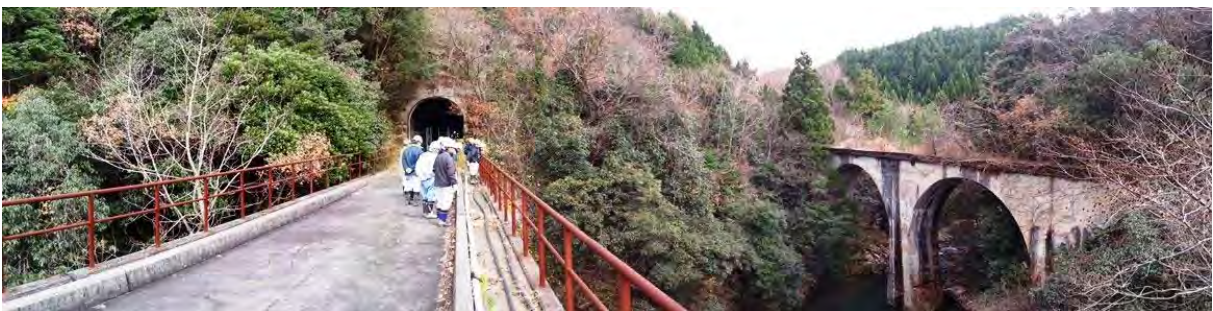
た時期が異なることから、橋梁の形状や構造が異なる。トンネル内部の形状変更点と同じように、旧線と新線の相違点が同時に感じられる箇所がPRポイントとなりうる。

図5 旧線（写真右側のアーチ橋）と新線（写真左側）が並走する様子
