土砂災害と向き合う—8.20 広島災害から考えなければならないこと—

防災部会 畑 和宏

2. 629 災害と 820 災害の概要

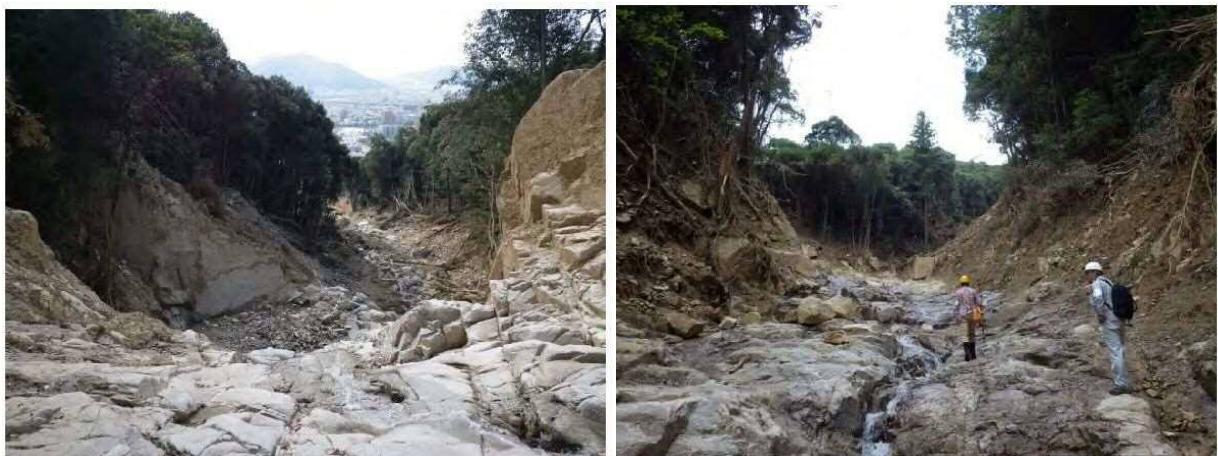
写真 3-1-1 県営緑ヶ丘住宅溪流の被災後の状況

- 源頭部の崩壊は、幅 20m、斜長 40m 規模のものであり、深いところでは 4~5m 以上の深さに及ぶ。
- 源頭部の崩壊面には硬質な礫や角張った基盤岩が分布しており、基盤岩状にパイプフロー跡が見られ、一般的な土石流源頭部で見られるような崩壊形態とは異なる場所もあった。

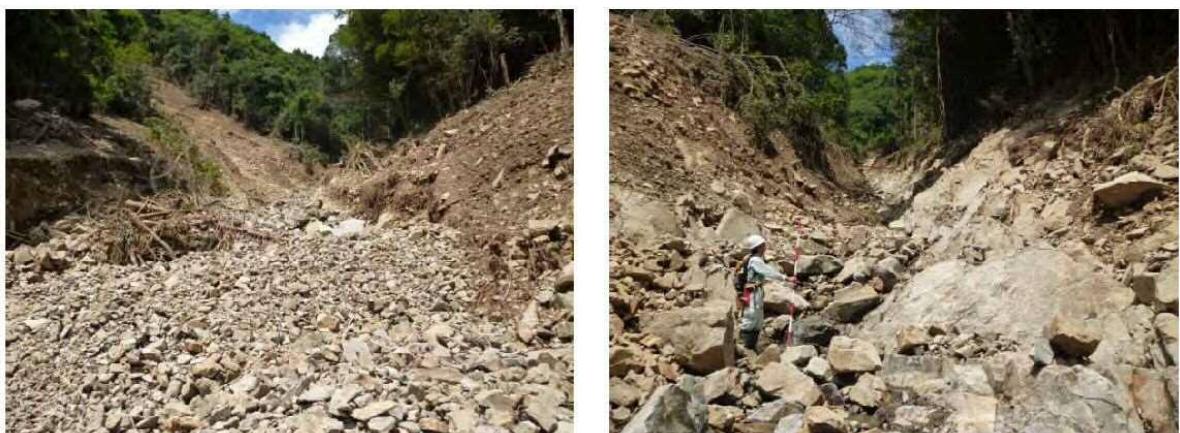
写真 3-2-1 阿武の里団地渓流の被災後の状況

- 本渓流の地質は、珪質片岩・泥質片岩やホルンフェルスなどが大半を占める。
- 層状チャートや他起源岩石を捕獲したメランジュなども認められ、側部及び渓床部では土石流跡というより岩盤崩壊跡の様相を呈する箇所もある。
- 上記を勘案すると本渓流の地質は「付加コンプレックス」の一部と考えられ、県営緑ヶ丘住宅渓流で確認された花崗岩は確認できなかった。

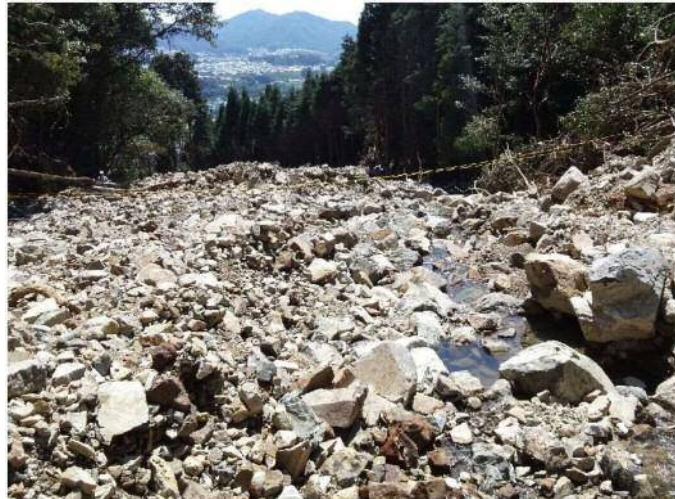
写真 3-3-1 八木ヶ丘団地渓流の被災後の状況

- 高さ約 9m、幅約 44m の治山堰堤の本体と袖部が大きく破壊されていた
- 渓流の地質は、花崗岩ではなく、付加体起源の岩石が主体であった。

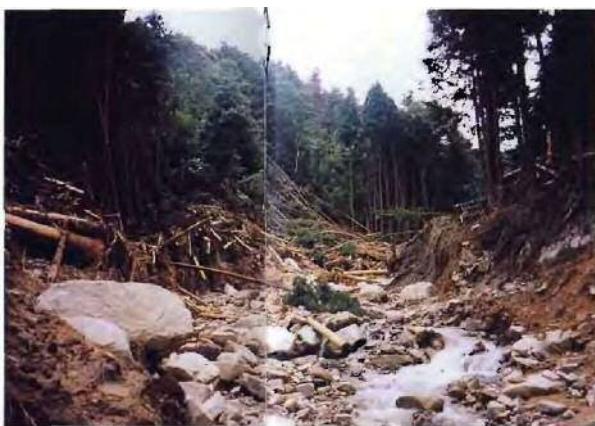
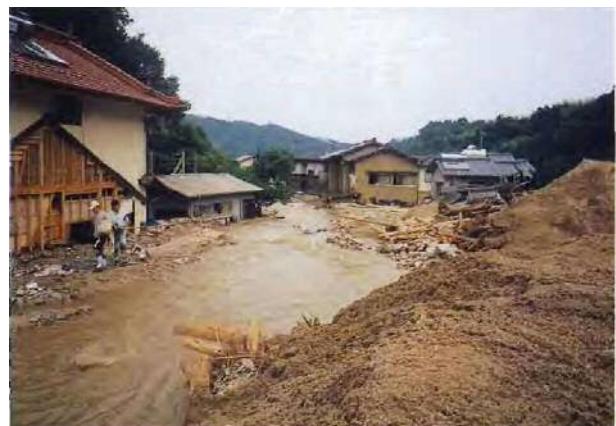
写真 3-4-1 629 災害における荒谷川の被災後の渓流状況（広島県：6.29 土砂災害速報版より）

写真 3-4-1 は平成 11 年 629 災害時の荒谷川の様子である。氾濫渓流には礫や土砂や流木が混在して残存している。また、下流まで流出した土砂はすべてマサ土である。典型的な土石流被災跡である。しかし、これまでにご報告した 820 災害における八木地区のそれぞれの渓流形態はいずれもこれらとは異なる。

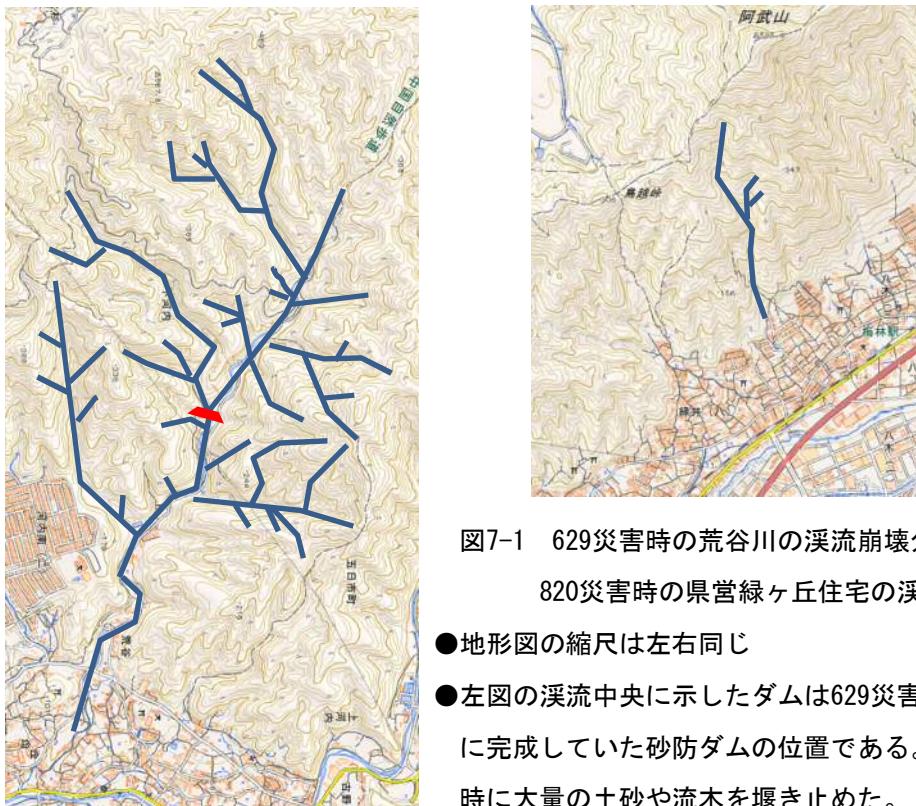
図7-1 629災害時の荒谷川の渓流崩壊分布（左）と
820災害時の県営緑ヶ丘住宅の渓流崩壊分布（右）

図7-1（左）に629災害時の荒谷川の崩壊渓流、図7-1（右）に820災害時の県営緑ヶ丘住宅の崩壊渓流位置を図示した（地形図の縮尺は同じ）。629災害時の荒谷川が、広範囲の流域においていくつもの渓流で土砂崩壊が発生し、下流に流出していることがわかる。一方、820災害では狭い流域の限られた渓流で崩壊が発生していることがわかる。両者の流失土砂量がほぼ3万m³と等しいことから、土石流（土砂流出）災害とはいえ、形態は全くことなるものである。

- 地形図の縮尺は左右同じ
- 左図の渓流中央に示したダムは629災害が発生する4年前に完成していた砂防ダムの位置である。このダムが発災時に大量の土砂や流木を堰き止めた。

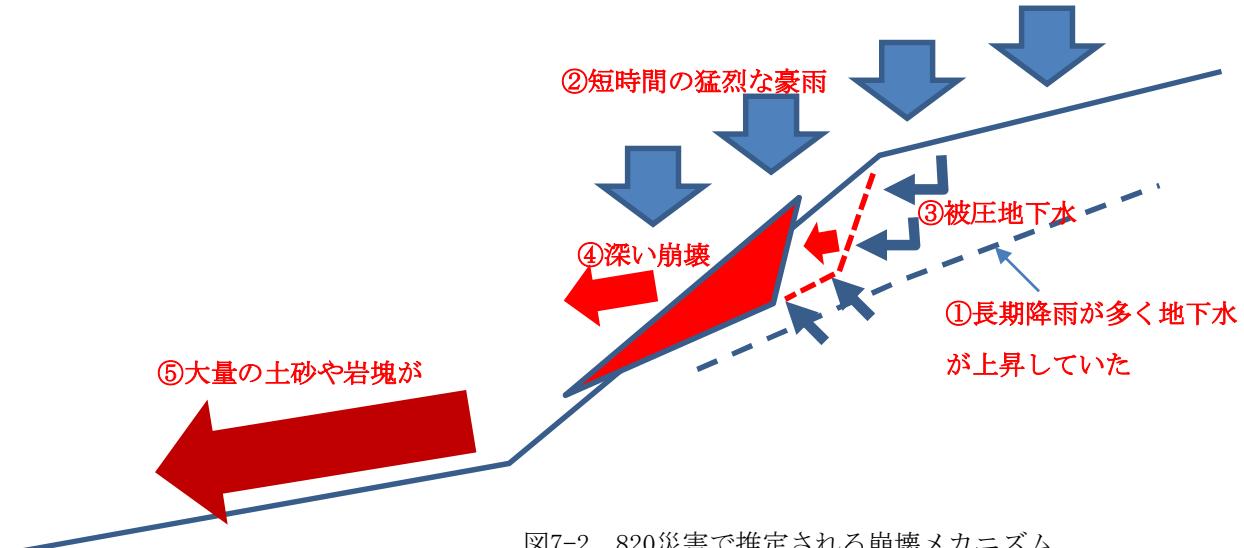
図7-2 820災害で推定される崩壊メカニズム

また629災害と820災害の特徴や図7-2からも629歳が時の崩壊形態が一般的な土石流災害の特徴と考えるなら、820災害の形態は、極めて特殊な土砂災害がであったと考えざるを得ない。

- 被圧地下水によって谷部がV字形やU字形に押し出されたような崩壊形状もある
- 崩壊深が数m以上で流木の量が少なく、岩石が主体の土石流
