## 1. H26 広島土石流災害の概要

## 2. 被災後と今

(1) 県営住宅付近=303 渓流【写真左：H26.8/31、写真右：H29.11/19】

(2) 阿武の里団地=306 渓流【写真左：H26.8/31、写真右：H29.11/19】

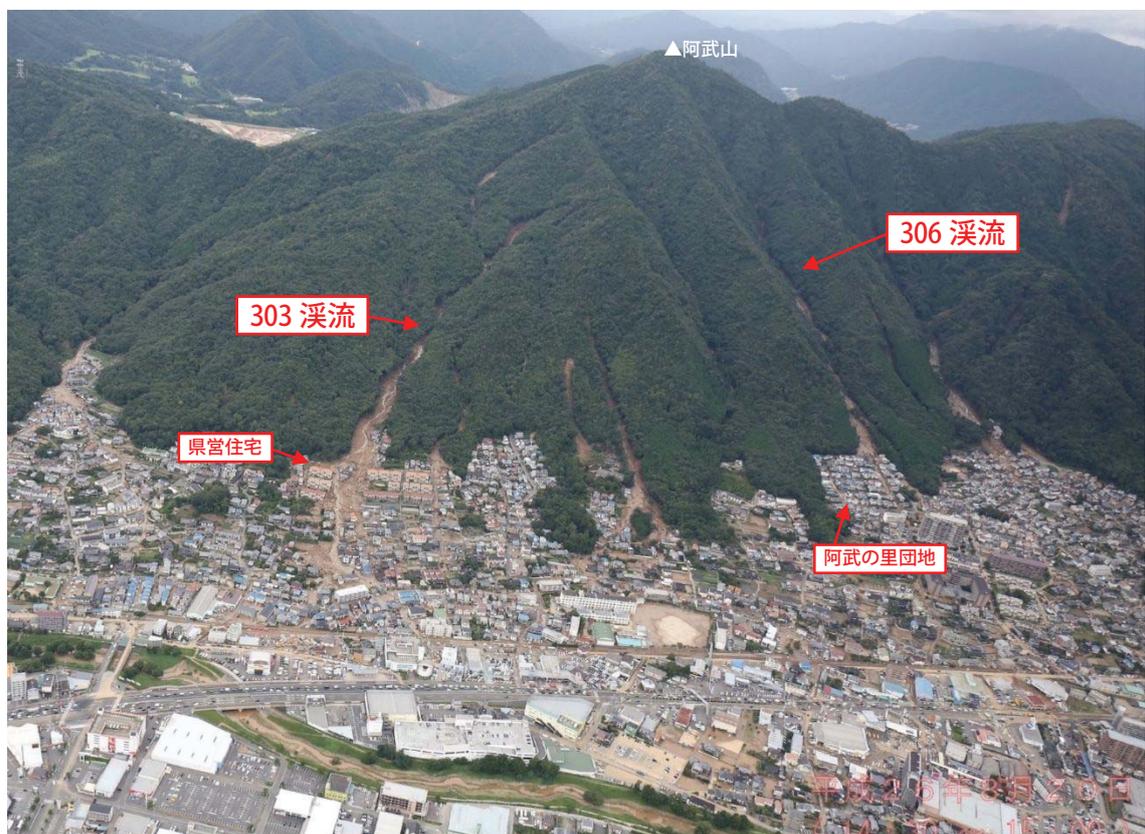
図3 H26 被災直後の航空写真 (引用：アジア航測 HP)

平成 26 年 8 月 20 日未明から明け方にかけて、広島市安佐南区から安佐北区では約 3 時間で 300mm 近くの極めて激しい降雨に見舞われた。この影響で、同地区を中心に土石流 107 箇所、斜面崩壊 59 箇所の土砂災害が発生し、その結果、死者 77 名、重軽傷者 68 名の人的被害、および、全壊～損壊合せて 585 棟、浸水 4,164 棟の住家被害を引き起こした。

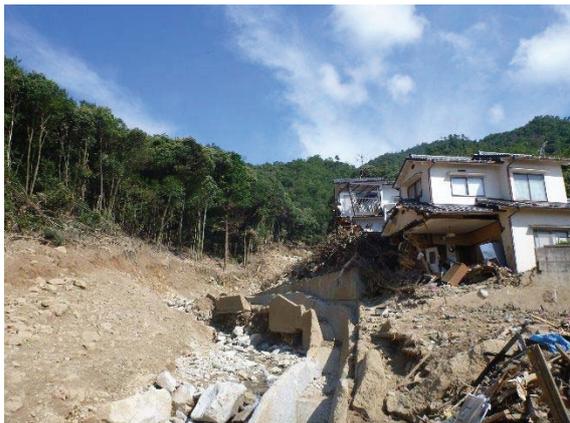
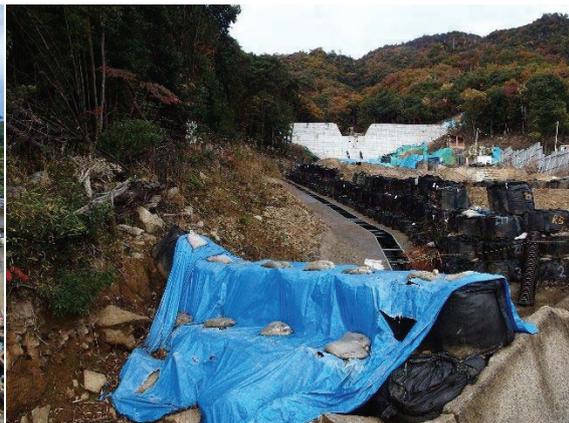
写真1 谷出口付近（下流から上流を望む）

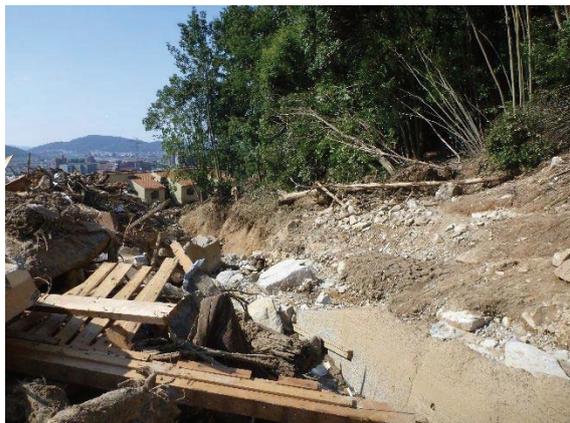
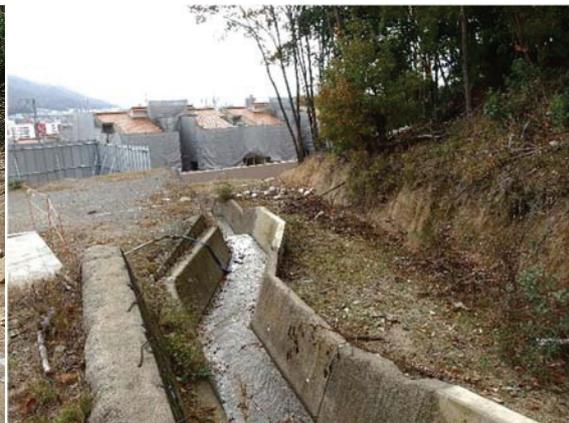
写真2 谷出口付近（上流から下流を望む）

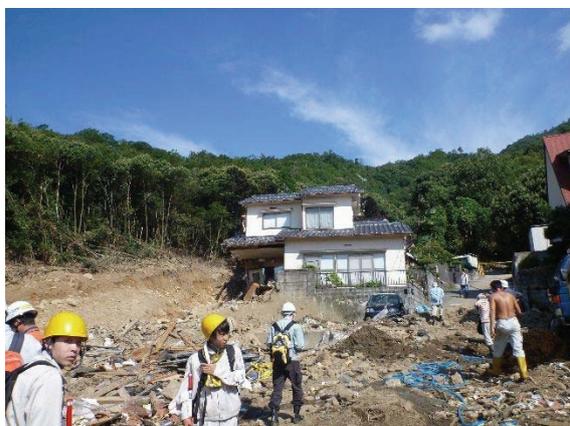
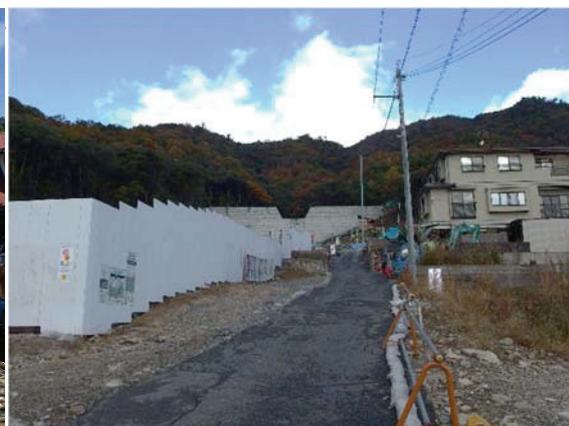
写真3 谷出口付近（下流から上流を望む）

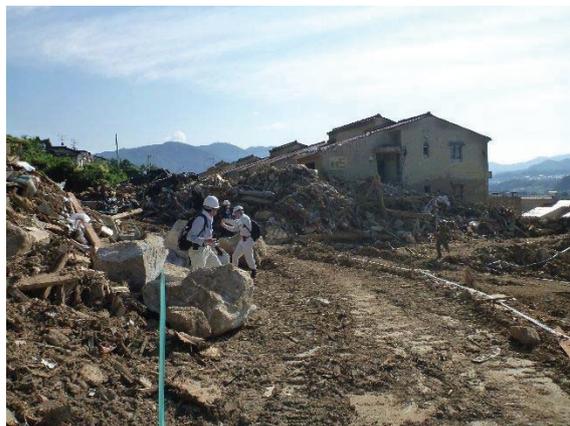
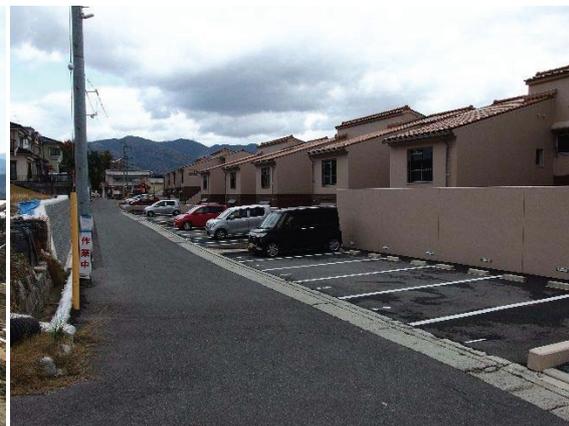
写真4 県営住宅付近

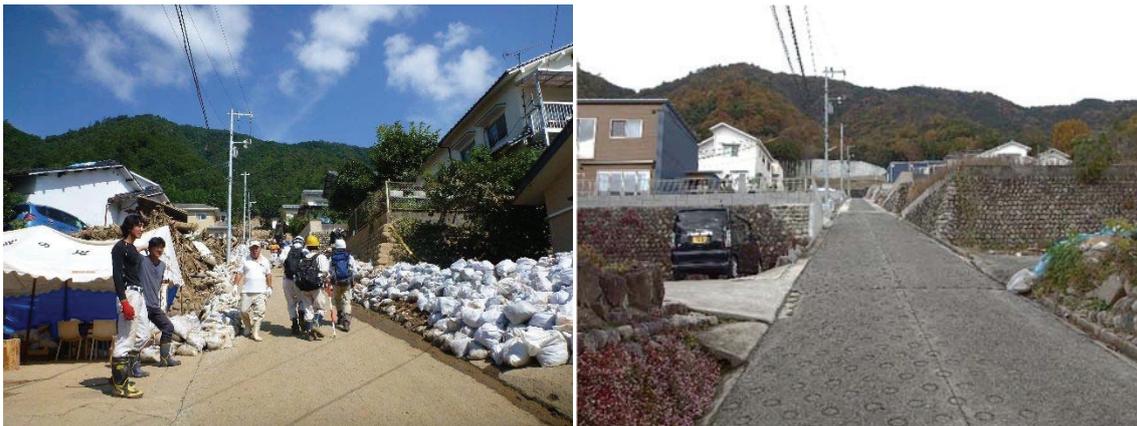
写真5 阿武の里団地 (その1)

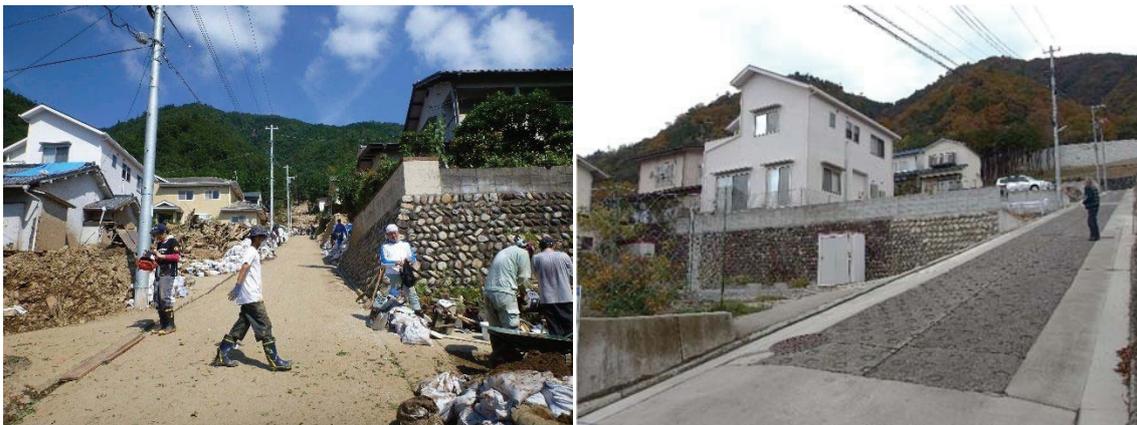
写真6 阿武の里団地 (その2)

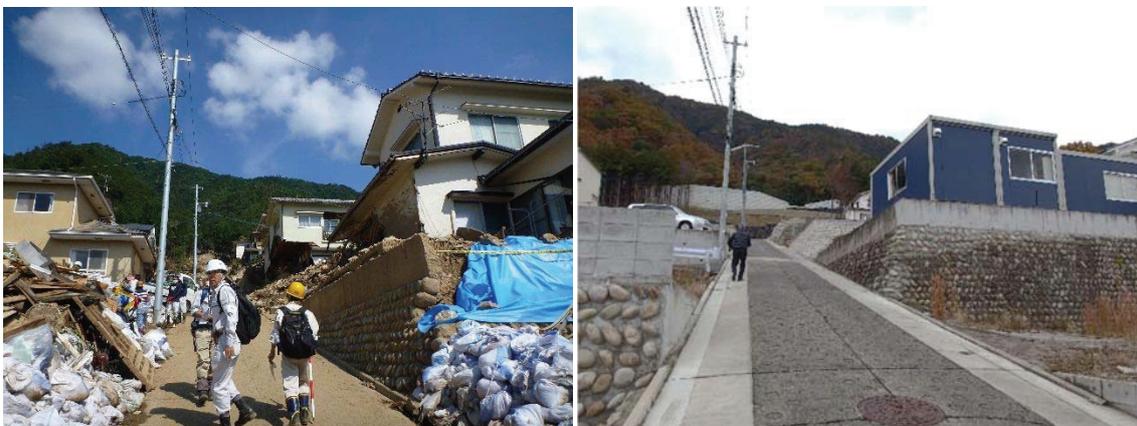
写真7 阿武の里団地 (その3)

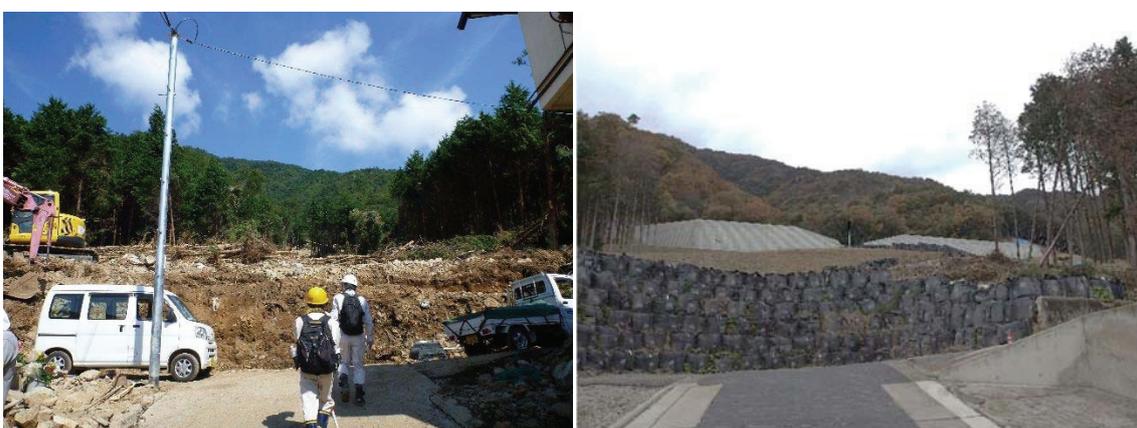
写真8 阿武の里団地上端部 (=谷出口付近)

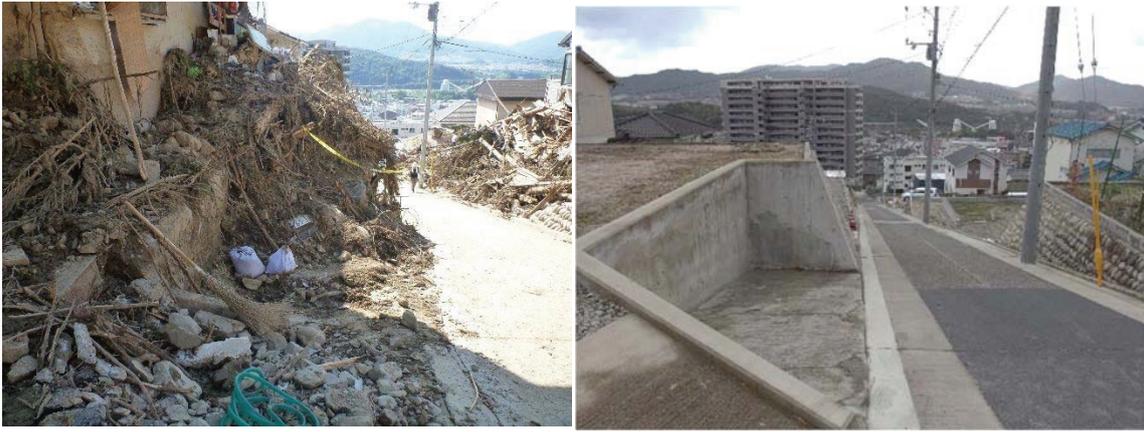
写真9 阿武の里団地上端部付近（上流から下流を望む）

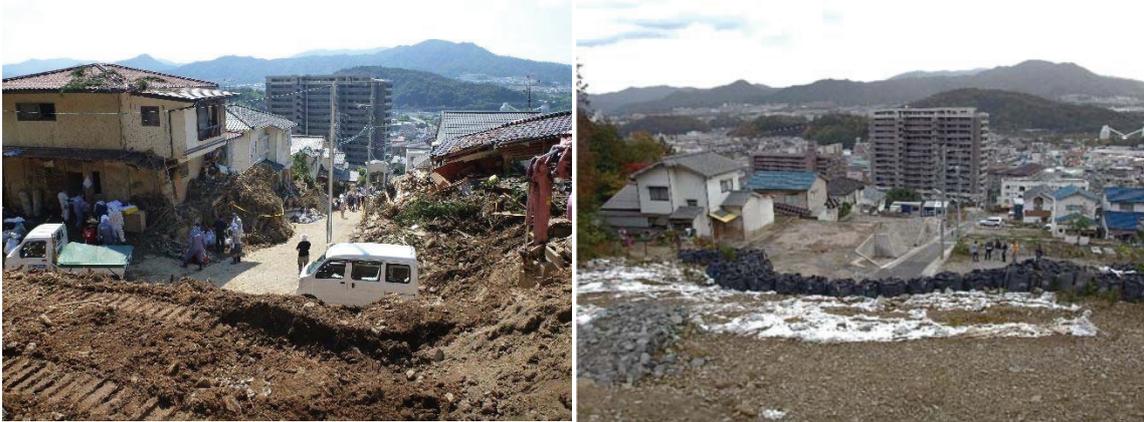
写真10 阿武の里団地上端部付近（上流から下流を望む）
