# 今福線（新線）下長屋トンネルの調査

渡辺 操

## 1. はじめに

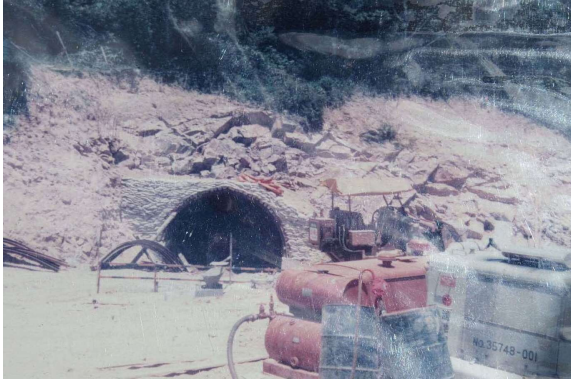
しかし、その現地踏査終了後の帰り際に、たまたま出会った現地の方（地権者の中村さん宅の娘さん）に建設当時の写真が残っているとの話を聞き、見せていただいた時、我々一同は非常に驚いた。この写真から、確かにこの場所で谷地形の両側に向けてトンネル坑口が存在し、別々のトンネルとして工事が行われていたことが確認できた。このことは、この区間が明かり部として施工されてから埋め戻されたということが事実であったという意味で非常に貴重な写真であった（写真-1、写真-2参照）。

写真-1 トンネル建設時、佐野側坑口

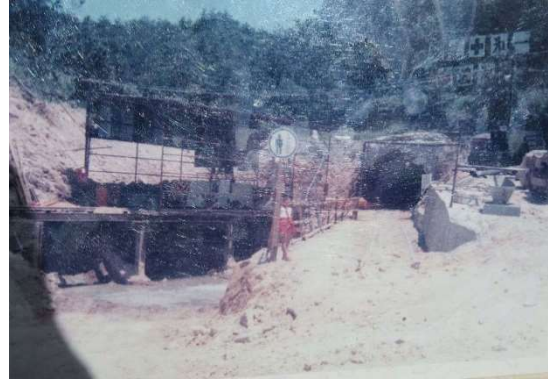
写真-2 トンネル建設時 今福側坑口

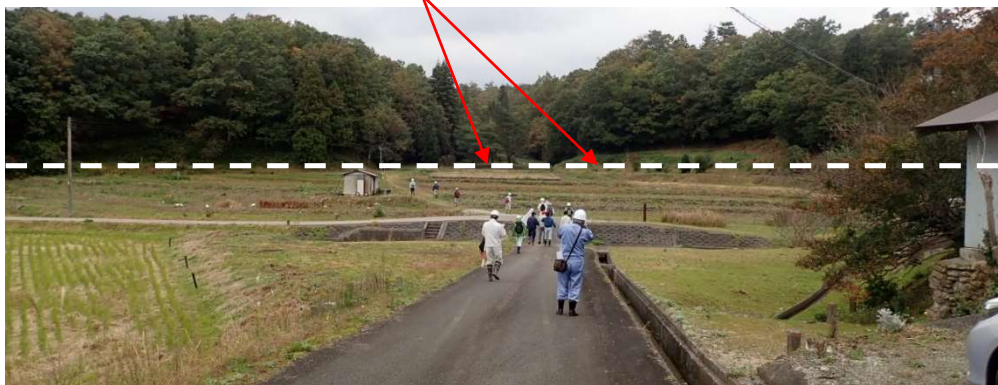
写真-3 現在の状況(土かぶりが薄い谷部)

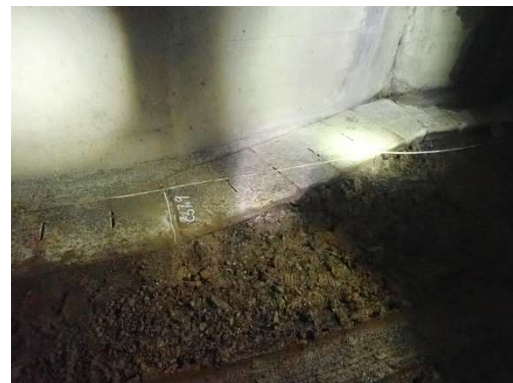
佐野側の坑口から断面変化している位置まで距離を計測すると、およそこの谷部の位置になることが分かった。恐らくこの位置が、異なる工事業者の施工境界部である。

なお、この異なる断面をすり付けている区間はわずか1.9mほどであり、急激に変化させている。何となくではあるが、現場での対応で、無理やりに短い区間ですり付けたようにも感じる（写真-4）。

写真-4 トンネル断面変化位置

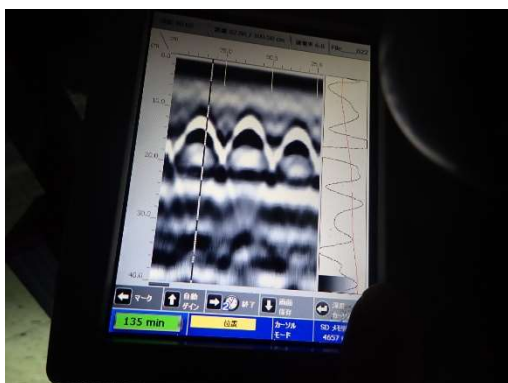
調査の結果、断面変化部から今福側に約30m区間のみで鉄筋が配置されていることが確認できた。鉄筋は、トンネルの上半のみに配筋されており、側壁には確認できない。

写真-5 RCレーダーによる鉄筋探査

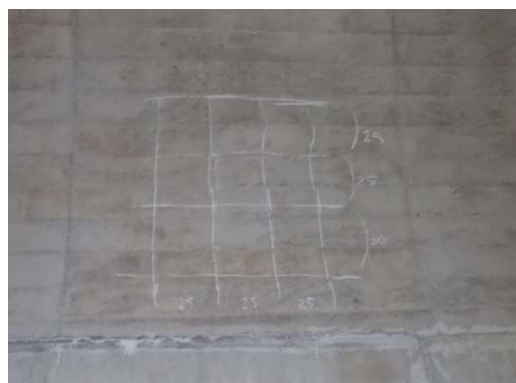
鉄筋ピッチは縦・横とも概ね 25～30 cm、かぶりは 10～15 cmであった（写真-5、写真-6）。

写真-6 鉄筋探査結果をコンクリート面に記入  
鉄筋間隔 25～30 cm程度

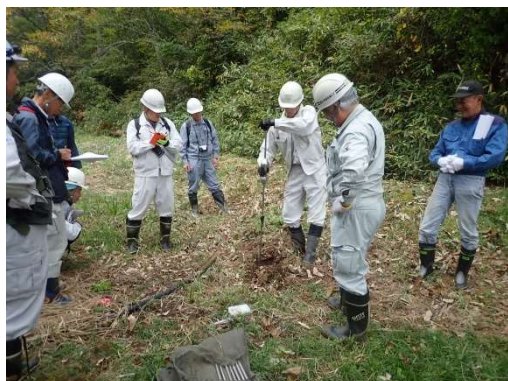
トンネル縦断図より、中間付近の谷部で土かぶりが極端に薄くなっており、トンネル覆工コンクリート外側から 80 cm程度となっていた。地中レーダー探査機があれば計測できると思うが、使用することができないため、図上からのスケールアップから現地計測でトンネルルートを予測し、その付近を簡易貫入試験機で地上からおもりの打撃により鉄棒を地面に何度も突き刺し、トンネル位置を探査するというやや原始的な方法でトンネル位置及びその土かぶりを調査した（写真-7）。

図上からトンネル位置を予測したとはいえ、最初はなかなかトンネルに「当たり」とはいかず、「ハズレたら次はこっちだ」と話しながら何度も鉄棒を貫入しつづけ、2回は「トンネルに当たったのでは？」という箇所を発見した（急に硬いものに当たったという感触あり）。ただし、地中内のレキに当たっただけという可能性もあり、いまひとつ確信がないまま 11月3日の調査は終了した。このときの参加メンバーの話として、貫入不可となった深度が 70 cm程度であったため、「これなら試掘してコンクリートが出てくるか確認したい」という意見でまとまった。

写真-7 簡易貫入試験によるトンネル  
位置の探査

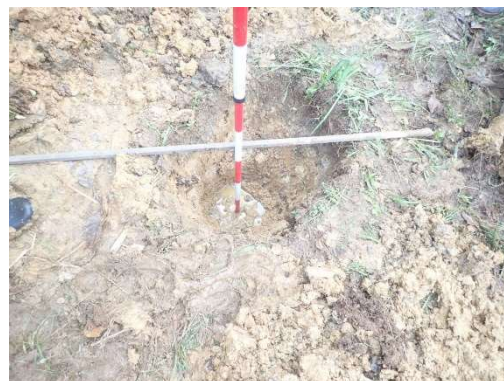
翌日は、地権者の中村さんが現地に来ていただける予定であったため、許可を得て試掘を行った。そうすると、前日簡易貫入試験機で貫入不可となった位置で明らかにコンクリート面が出現し、トンネル上面を地上から確認することができた（写真-8）。

写真-8 試掘したトンネル上面のコンクリート  
を発見。土かぶり 70 cm。

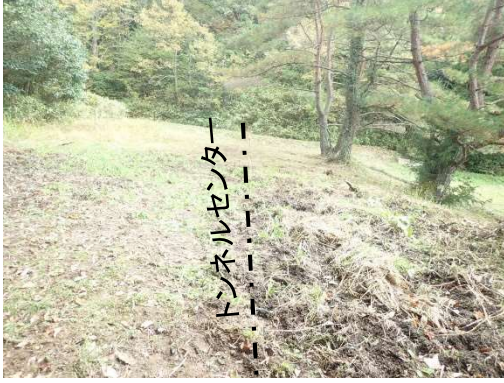
写真-9 調査により明らかとなった  
トンネル位置

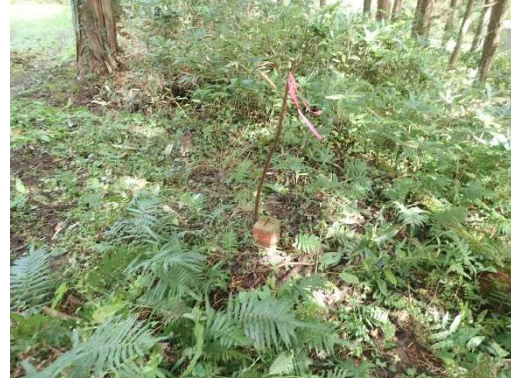
写真-10 隣の谷で見つかった用地境界杭

工事が同時期で、谷部地形が隣接しているにもかかわらず、一方は用地買収され、もう一方はなぜか用地買収されていない。工事の工区や業者が異なるからかもしれないが、面白い話を聞くことができた。
