# 木コンクリート橋 山形・島根・北海道での活動

島根県B級遺産研究分科会 松浦 寛司

## 1. 山形県の木コンクリート橋（谷柏橋・古峯橋）の調査

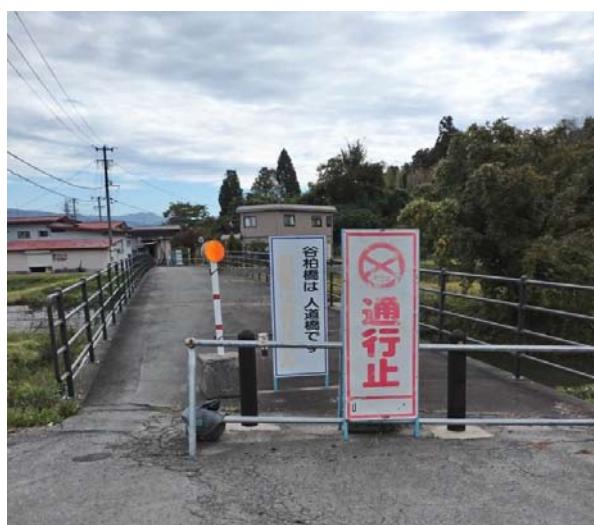
写真-2. 谷柏橋（人道橋として利用）

本橋は設計荷重を 10t として昭和 32 年に架橋された道路橋であり、橋長 56.5m の 6 連の木コンクリート橋である。現在は両端部の径間に橋脚が追加された変則 8 径間の橋梁として、歩行者のみの通行に制限し供用されている（写真-2）。

提言：車両の積載は安全性の確保が出来ない状況にあるため、現施設に対して状況管理を行いながら歩道橋として供用を図る。

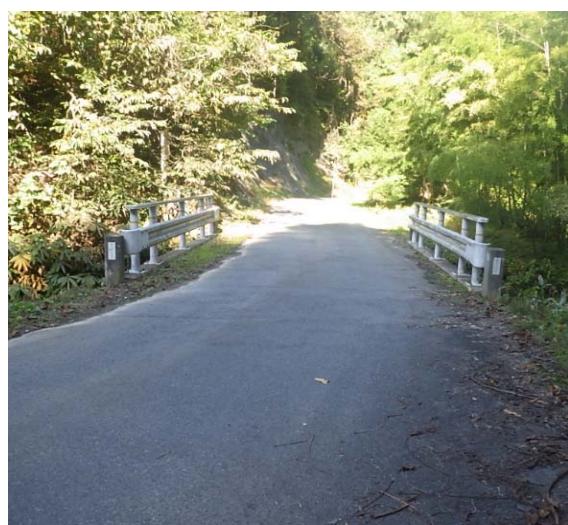
写真-3. 古峯橋（通行制限なし）

本橋の設計荷重は確認できないものの昭和38年に架橋された道路橋であり、橋長7.0mの単径間の木コンクリート橋である。架橋後60年以上が経過しているが、現在も道路橋として通行制限もなく供用されている（写真-3）。

提言：今後も定期点検を続け、中げたや外げたの状況、床版の変状の発生などについて確認し供用を続けることが重要である。

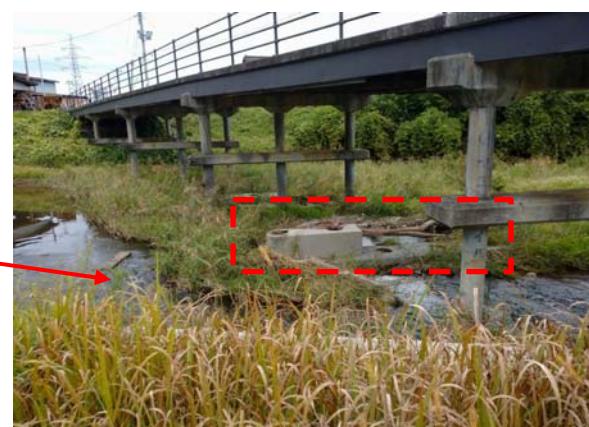
河川内に残る 5 基の橋脚は、 $\phi 300$  のコンクリートパイルを用いたパイルベント式橋脚（写真-4）であり、それを一体化する横梁は鉄筋コンクリート構造である。他方、高水敷きの端部径間に残る橋脚は木製構造（写真-5）であり、活荷重の増加に対して昭和年代に配置された（橋梁台帳より）ものと考えられる。現在では、腐朽が進み荷重支持は見込めない（脚天端と桁間に空間あり）状況である。

写真-4. 橋脚の痕跡状況（痕跡）

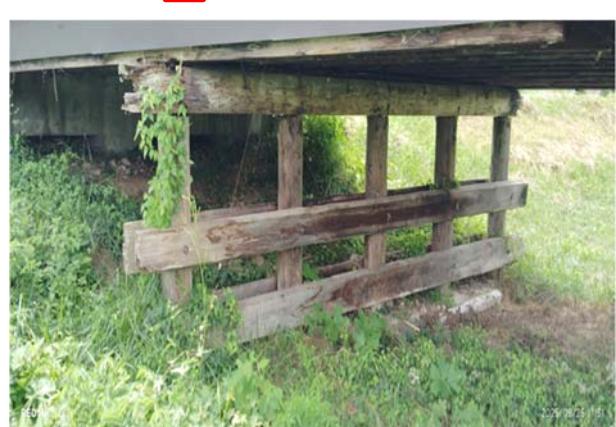
写真-5. 高水敷部に残る木製橋脚

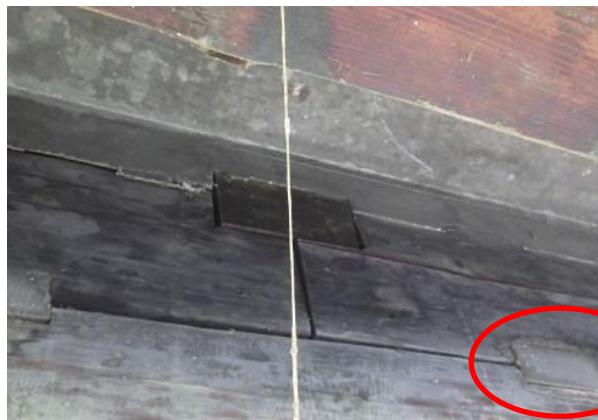
写真-6. 齒型の欠き込み（赤丸はシャチ）

- ・主桁の腐朽：支点部での腐朽の進行が著しい
- ・桁間の肌離れ：本桁との添え桁部に空隙の発生  
→本桁・添え桁の一体性の欠如  
→シャチのせん断面積の不足（写真-6）  
→鉛直ボルトの緩み

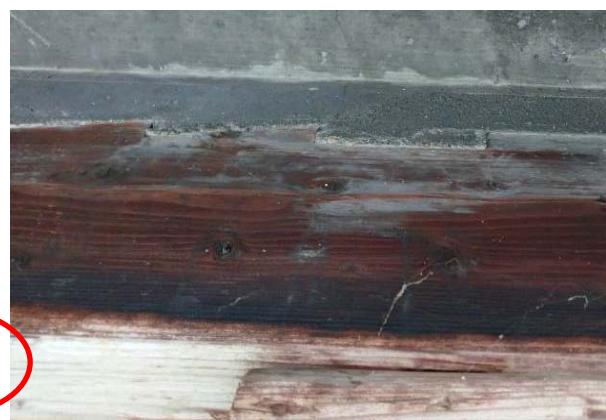
写真-7. 鋸型の欠き込み

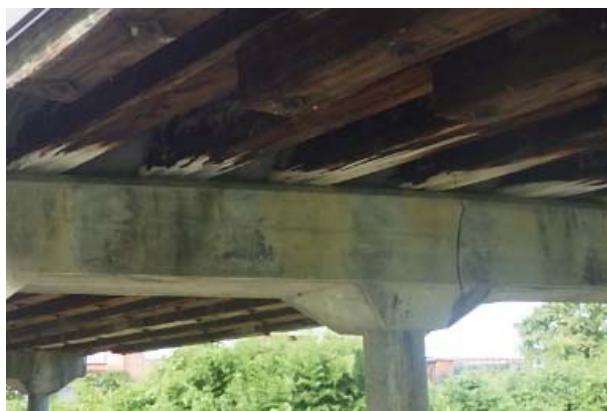
橋梁の状況としては、伸縮部からの浸水の影響を受け支点付近部の腐朽が進んでおり、主桁の下垂とそれに伴う主桁・添え桁間の肌離れや目開きが確認できるが、コンクリート床版は比較的健全である（床版では鉄筋配置を確認）。

写真-8. 主桁下縁の腐朽、日覆工

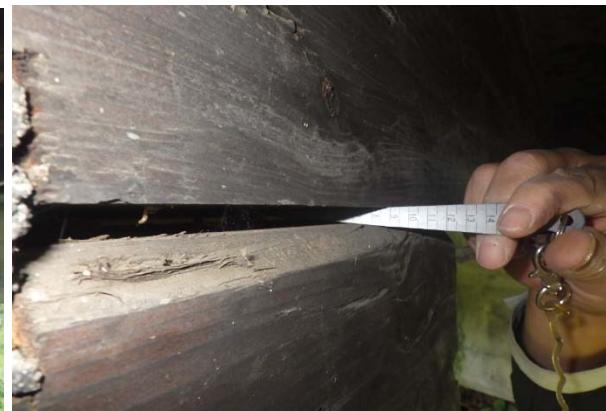
写真-9. 主桁・添え桁の肌離れ

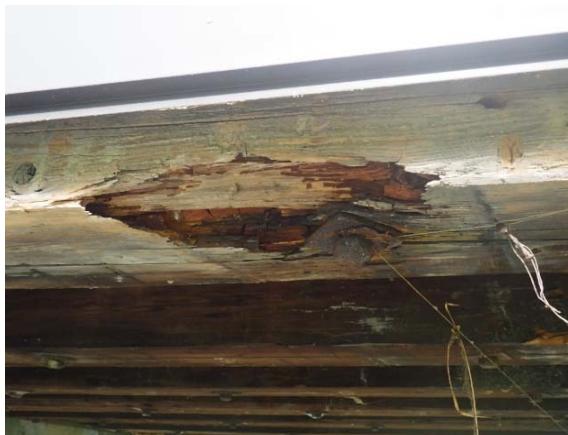
写真-10. 主桁の損傷

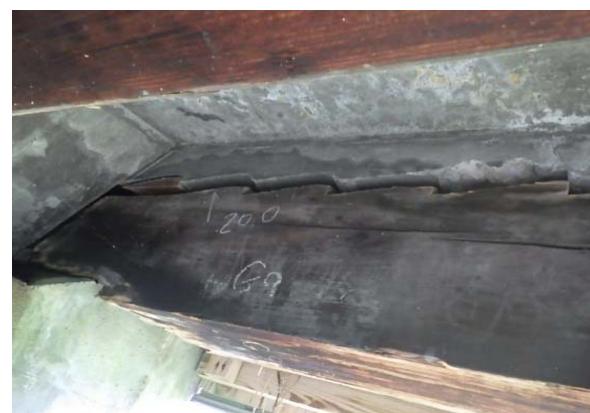
写真-11. 主桁の下垂

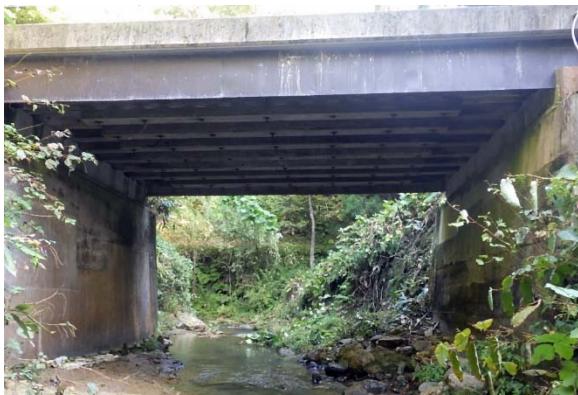
写真-12. 側面状況（日覆工）

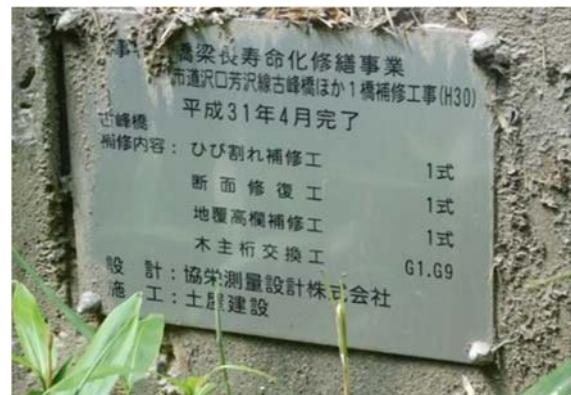
本橋では、平成30年に補修工事として地覆・高欄の更新に合わせ、両外桁の更新も行っている。よって、主桁の損傷はなく、床版も含めて極めて健全な状態の橋梁である（床版では鉄筋配置を確認）。

写真-13. 補修工事履歴板

- ・主桁の更新：両外桁が更新されているが、死活荷重合成桁としての工事はなされていない（管理・設計者に死活荷重合成桁の認識なし）  
→当初架橋された際の構造とは異なる構造形式で補修  
→このような橋梁の特性を明らかにすることが重要

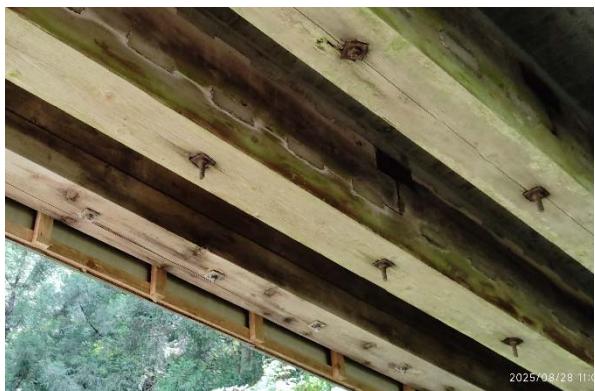
写真-14. 歯型の切り欠き

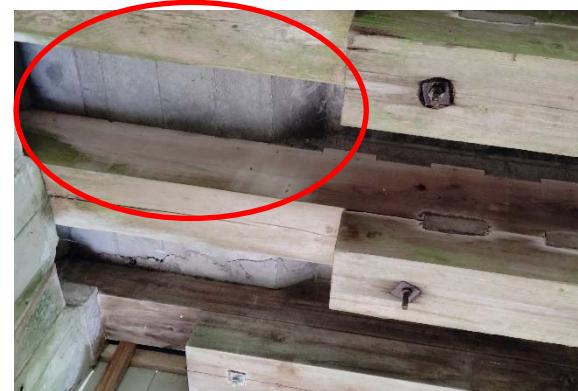
床版と主桁の接合部の構造は谷柏橋と同様にタイプ①が採用されており、支間部での歯型の切り欠きが明確に確認できる。支点付近では鋸型の切り欠きが採用されているが、床版の打ち降ろし（写真-15、本橋のみの構造）により遠望での確認は出来ず、近接することで確認できる。また、両外桁外面への日覆工も確認できる。

写真-15. 床版端部の打ち降ろし
