## 自然環境再生事例と構造物劣化事例見学会

～ 第 8 分科会「リノベーション」～

#### その4.劣化事例紹介（執筆；池田 誠）

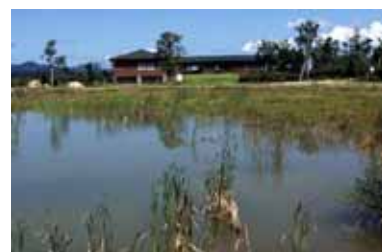
Photo1. ホシザキグリーンパーク野鳥観察

10 月 24 日（金）“ホシザキグリーンパーク野鳥観察小屋集合”から、見学会がスタートしました。ここへは一度は出向いてみたいと思っていた所。話に聞いていたとおり、野鳥観察舎には相当高倍率な双眼鏡が据え付けられ、湖にいる野鳥を観察できるようになっています。コンパクトな造りで、好感が持てる所です。

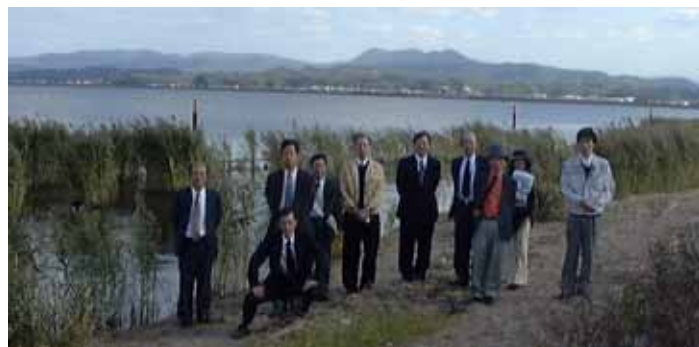
Photo2. 宍道湖西岸 背景はヨシの再生部

その後、宍道湖西岸護岸の現場を数カ所見学。工事箇所では併せてヨシの植生帯づくりが行われていました。これも何度か耳にした竹ポット方式の植え付けによるもの。出雲河川事務所・NPO 斐伊川くらぶ・漁協などの協力で取り組むまれ、官民が一体となった取り組みは国内でも先駆的。誇らしいことです。行った先ではちょうど生物

調査の最中、ヨシのまわりでは小さい生物の生息が始まっているとのことでした。

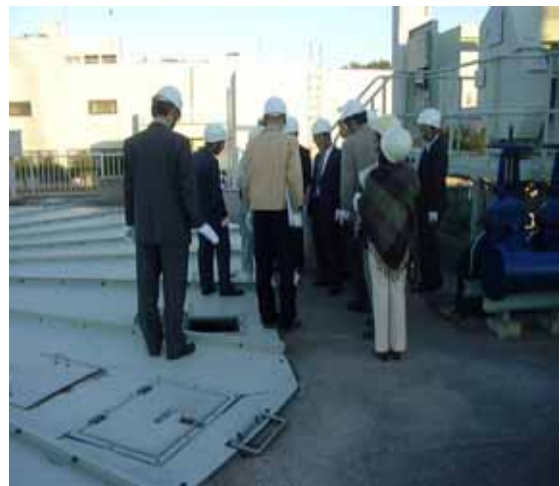
Photo3.最初沈殿地の屋上状況

はじめに、施設の概要についてレクチャーを受け、次にインベーションの詰まった建設中の汚泥消化槽を見学した。その後本題の劣化構造物のある？処理施設を隈無く観察するも、目立った劣化は無く、林技術士曰く「施設が比較的新しいこともあり目立った劣化はない。ただ、劣化問題はこれからの課題」とのことであった。ただ、現時点でも、施設が海岸沿いであることから「塩害」や下水道施設特有の化学的腐食の代表といえる「硫化水素」による腐食の問題が生じているとの説明があった。これらの問題は早くから知られていることもあり、コンクリートや鋼材の劣化に対して対策が講じられている状況であるとのことであった。

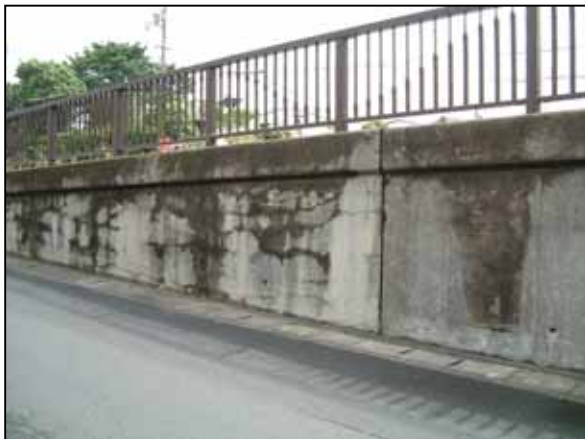
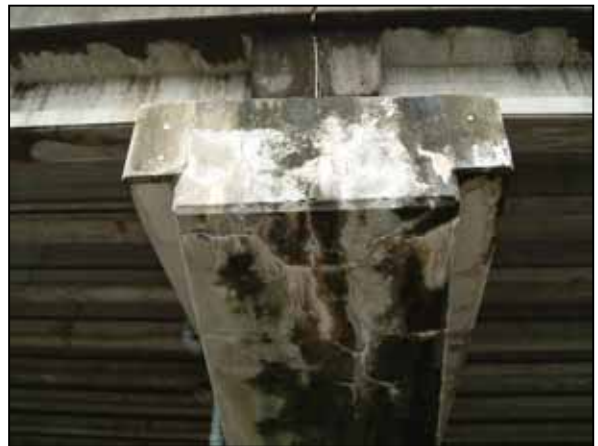
Photo7.アルカリ骨材反応事例

アルカリ骨材反応とは、セメント中のアルカリ金属イオンと反応性骨材中のある種の鉱物とが化学反応を生じ、その反応により生成するアルカリシリカゲルが水分の供給により膨張する現象とされている。対策としては水分の供給を防ぎ、アルカリ骨材反応の進行を抑制する対策が採られてきている。しかし最近になって近畿地方整備局などの管理する橋梁の下部構造物で鉄筋の破断が報告され、専門委員会が設置され、維持管理要領が取りまとめられている。

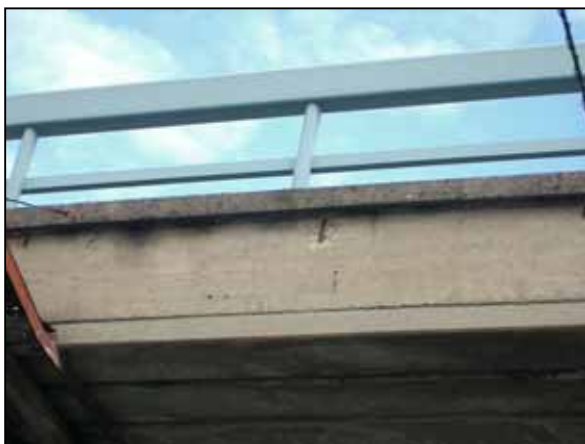
Photo8.鉄筋腐食による膨張でコンクリート塊落下

構造物は経年とともに劣化が起こる。劣化に伴い構造物の機能が果たせなくなったり、劣化が原因で、危害を起こしたりすることがある。1999年千葉大学の小林教授著書「コンクリートが危ない」にも多くの事例紹介がされている。経年とともに発生する劣化には、中性化による鉄筋腐食、塩化物イオンによる鉄筋腐食、アルカリ骨材反応による強度低下などがあるが、施工当時の施工不良に起因するものも存在する。
