神立橋他橋梁と十間川取水構造物

第8分科会 第2グループ(佐藤・幸前・松崎)

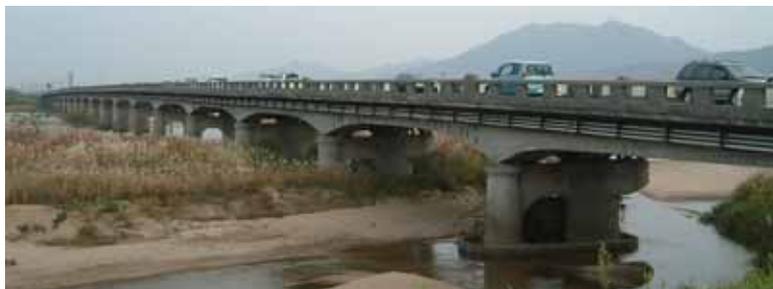
皆さん良くご存じの RC ゲルバー橋(橋長 417m)はとても優美な構造物である。資料¹⁾によれば、“昭和13年竣工、内務省から県に赴任した河戸萬吉技師の指導により”とされている。大橋川にかかる第17代松江大橋の竣工が昭和

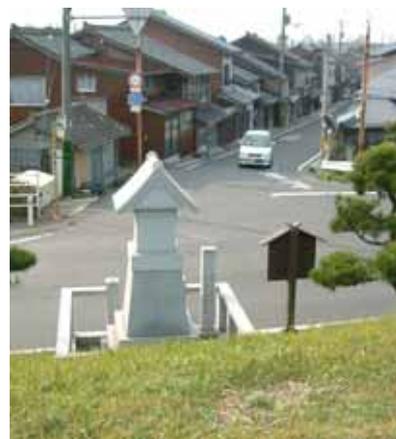
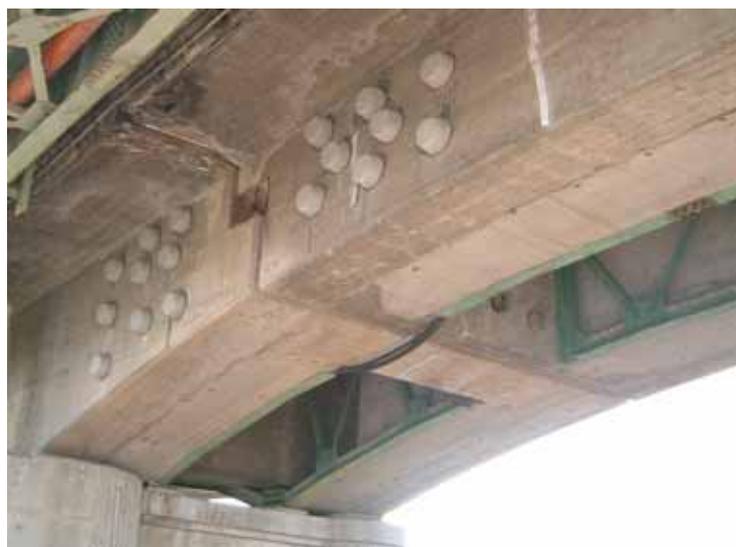
一方、現況の神立橋は満身創痍の様相である。T桁の内側半分は補強がなされ、それぞれ鋼トラス桁が配置されている。鋼トラス桁には支承がついていて、せん断力も分担することになっている。ゲルバー

部は同様にコンクリートで増厚され、PC鋼材で引っ張ってある。これはせん断耐力の増加が期待できる。

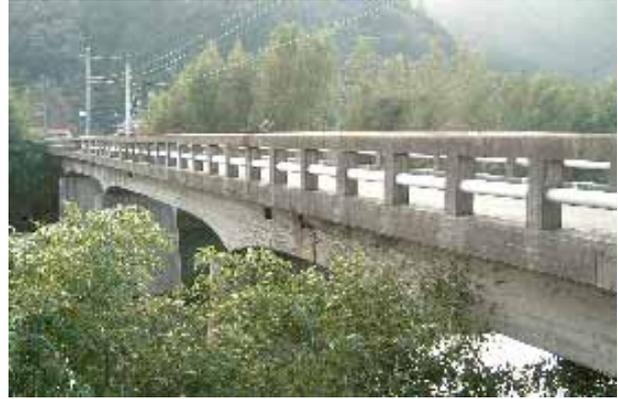
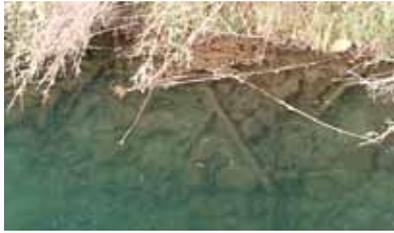
清流の中には立派なケーソン基礎とともに、木工沈床の残骸が見える(下写真)。これは私たちが設計したものかも知れないと、佐藤技術士談。残骸でも立派に機能しているぞと主張していた。

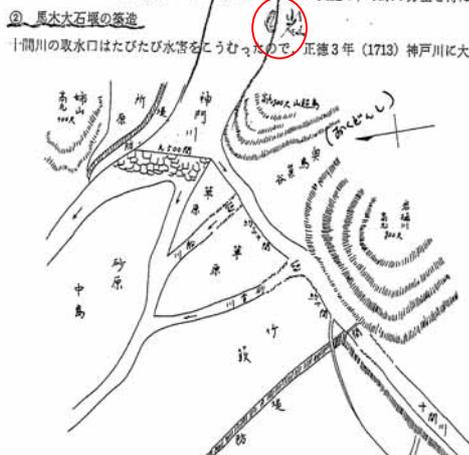
水運に利用してきた歴史が変わるとともに、維持管理の方法が変わった結果、たまるはずのないところで砂がたまり、岩(下図丸印)を切ったところ、流水の向きが変わり破堤したのではとの佐藤技術士談でした。右写真は角落しの溝切りをした花崗岩の石柱で記念碑となっている。

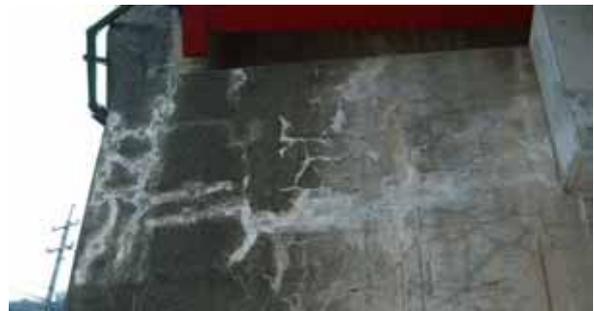
立久恵峡の上流部にある橋梁のアル骨を調査。生コン屋さんからの聞き取り結果では、この橋だけアル骨が出たのだそうである。上下部工ともにひび割れがあり、特にひどいのが、親柱部分、両橋台左右の袖とウイングなどの雨水がかり部分。ちょっと程度の良いのが地覆部分。昭和59年竣工といえは20歳。そろそろ反応終了を迎えているかも知れない。
