大田市周辺における万寿大津波に関する記載資料と現地視察報告

畑 和宏

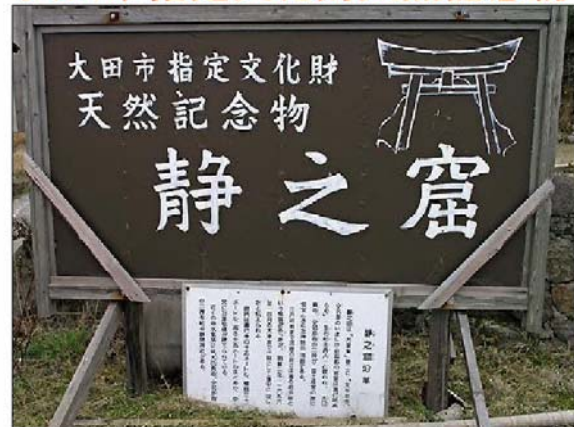
図 2 静之窟近くの案内板

大田市指定文化財天然記念物

静之窟沿革

万葉集(巻二)に「大なむち、少彦名のいましけむ、志都の岩室は幾代経ぬらむ」(生石村主真人)と歌われ、大日貴命(おこなむちのみこと)、少彦名命(すくなひこなのみこと)の2神が、国土経営の際に仮宮とされた神話の洞窟である。江戸初期まで洞窟の前には滝の前千軒という集落があったが明暦二年(1656年)四月の大津波で一瞬にして海中に没したと伝えられる。窟内は奥行き45メートル、横幅30メートル、高さ15メートルほどあり、中央に万葉歌碑が建てられている。近くの垂水集落には大日貴命、の二神を祀る静間神社がある。

石川氏曰く、静間神社（886 年建立）は、1674 年まで魚津の浜辺近くにあった。しかし、1674 年 6 月 27 日の大洪水で、山崖崩壊し、社殿が破損したため、その後、現社地へ再遷座したとのことである。神社の記録や伝承には、万寿 3 年の津波のこと、案内板にある 1656 年の大津波のことは記載されていないとのご説明があった。

なお、案内板にある、滝の前千軒という集落について、石川氏は、1656 年に集落に何かが起こったとするならば、それは大津波ではなく、大しけや高潮もしくは山崩れなどの影響ではないかと述べておられた。

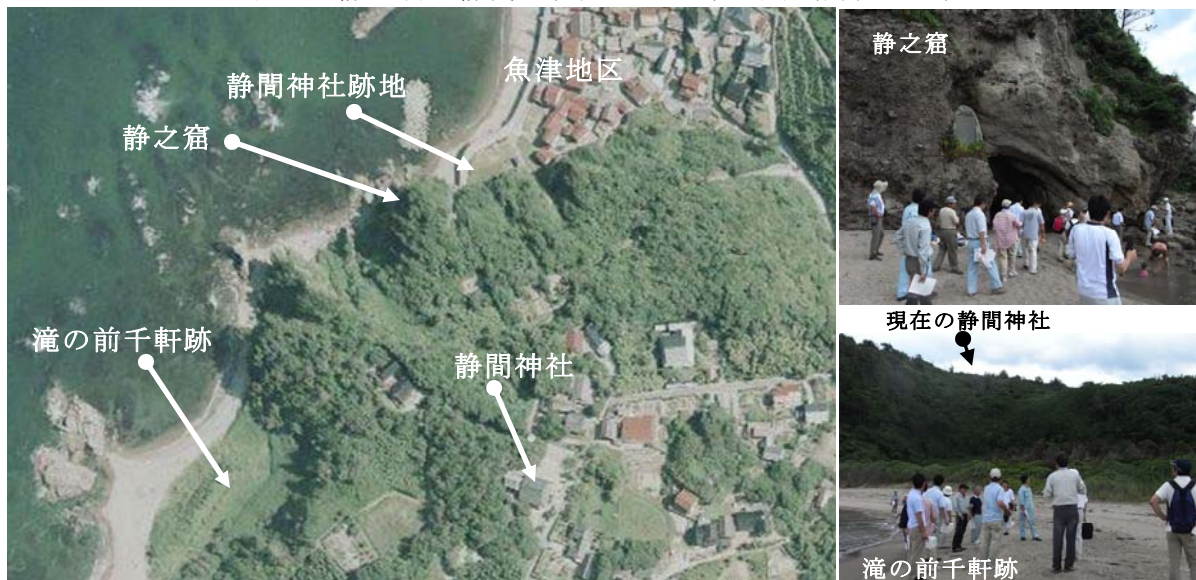
図 3 静之窟と静間神社周辺の空中写真（島根 GIS）

今の魚津地区は、背後に急崖が迫った地区である。もし、1026 年に大津波が押し寄せていたら、津波高さに加え、その遡上高さは著しいものとなり、建造物は壊滅的な打撃を被ったものと考えられる。にもかかわらず、魚津の浜辺にあった静間神社には、その記録が残されていないのはなぜだろうか。

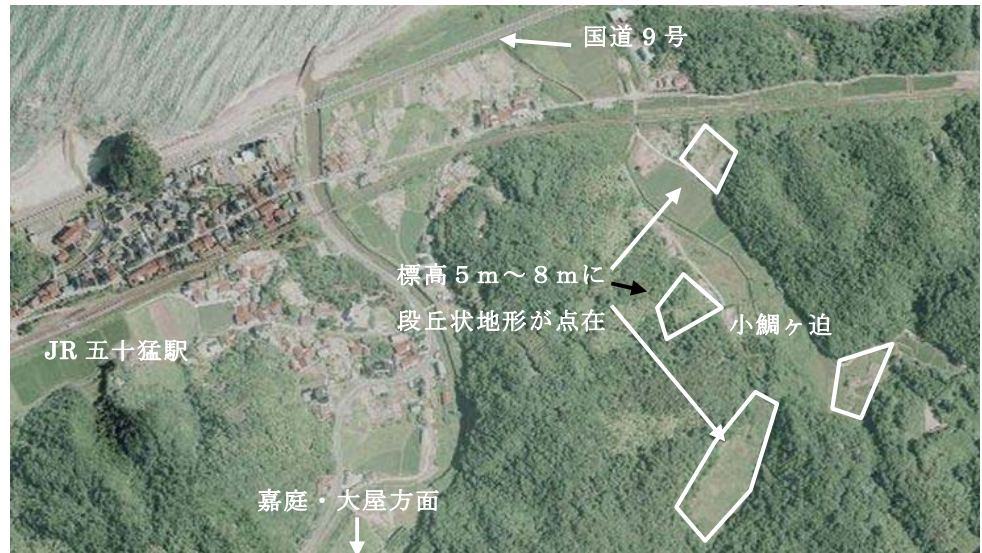
図 4 JR 五十猛駅付近の空中写真（島根 GIS）

五十猛町の「小鯛ヶ迫」という土地は、図 4 の写真の位置にある。「迫」は谷の行き詰まりの地形をさすが、当該地も海岸に近いの奥行き浅い谷で、側部そして、谷の行き詰まりに小さな段丘状の土地が点在している（標高 5m～8m の位置）。五十猛の歴史と民話（林正幸著）には「万寿 3 年(1026 年)大波が大屋辺りまで押し寄せ、地名に小鯛ヶ迫（小

さな鯛が津波で押し上げられていた) がある」と記載されているが、津波によって、そのようなことが起こりうる地形ではある。ただし、大屋（大田市）辺りまでとなると、五十猛と大屋の境界で地形標高 50m の高さに達するため、「辺り」がどこをさすのか、その点が不明である。

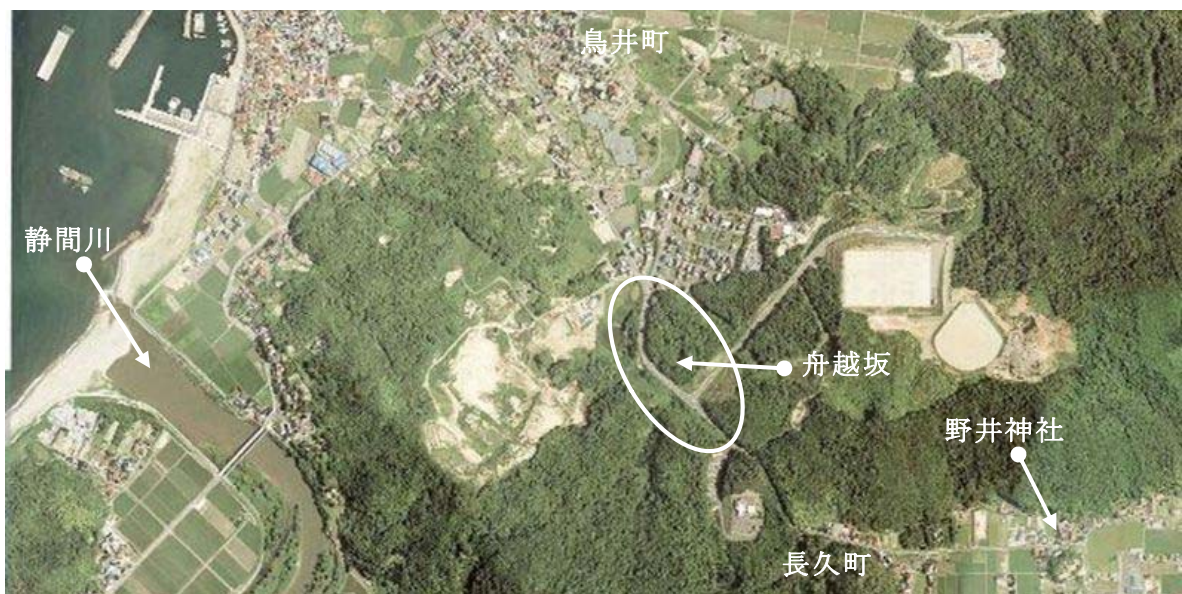
図 5 舟越坂周辺の空中写真（島根 GIS）

「舟越坂（ふねんござか）」という地名は、図 5 に示す鳥井町と長久町との境に位置する峠坂をさす。この地名は、大田に暮らしていると、よく耳にする地名ではあるが、万寿の大津波によ

って舟が峠を越したという言い伝えがあることを知っている人は少ないようである。現在は、切土による県道が整備されており、県道の頂部の標高は約 40m である。また、海岸から頂部までの距離は約 1 キロである。

ほんとうに、舟が峠を越したのか、それとも、鳥井側の峠のふもとまで流されてきただけなのか、定かではないが、現地の地形を見る限り、もし、峠を越えたのであれば、巨大な津波であったといえよう。

なお、図 5 に図示した長久町側に野井神社（792 年建立）がある。1026 年に峠を舟が越すような津波が押し寄せたなら、神社にもなんらかの影響がなかったものかと、朝倉績氏（宮司）に聞いてみたが、そのような記録は残されていないということである。

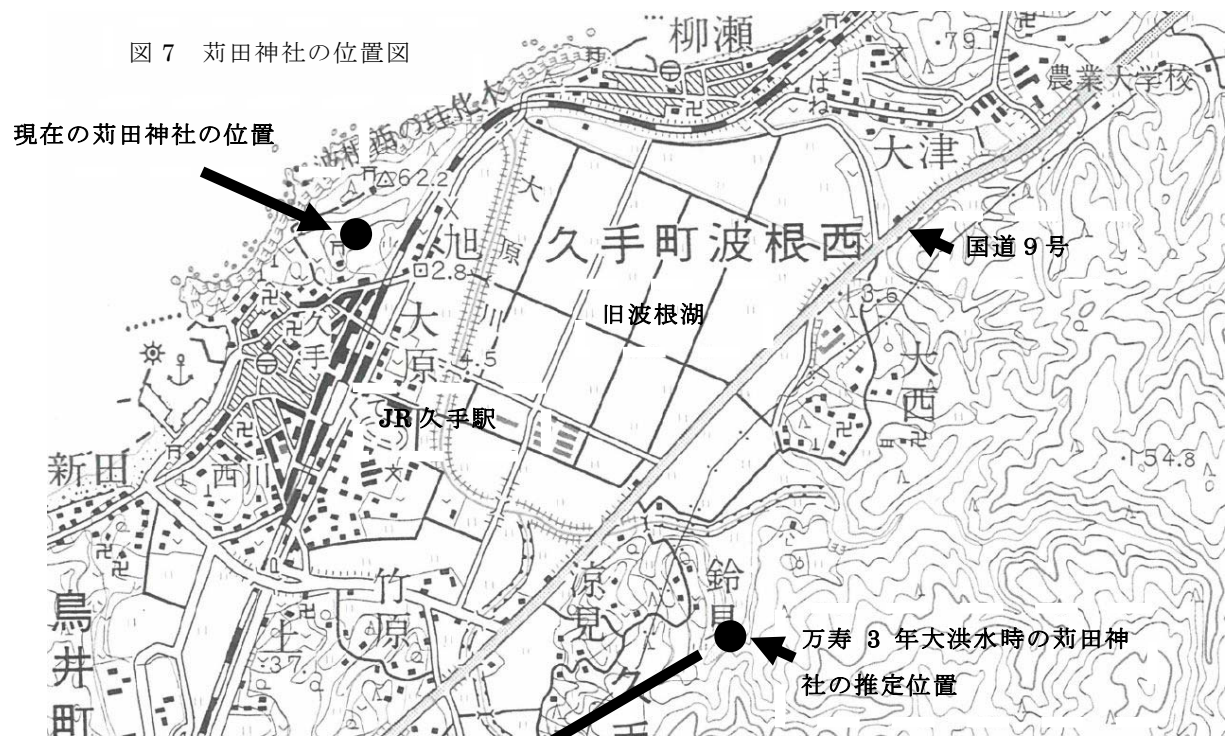
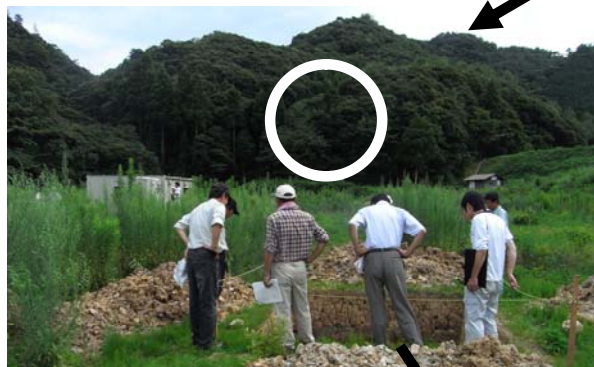
図 8 神社の推定位置
 ※標高 10m～20m
 ※現在の波根海岸から約 2 キロ
 ※波根湖の湖岸

図 7 に菟田神社の位置を示した。記録には、895 年には神谷山の烏帽子端（えぼしばな）という大巖石の上に、既に御鎮座になっていたといわれ、創建の時は更に遠い以前のことと思われる。その後、万寿三年寅の洪水といわれる、前古未曾有の大水害があり、山は崩れ谷は裂け、波根湖が大氾濫し、当社の本殿・拝殿・楼門・回廊をはじめ末社等悉く漂流したが、幸い御神体の内二体が、矢代柳の大樹にかかって、それを奉遷することが出来たと記録されている。

表1に紹介した、22世紀の君たちへ・久手は真秀ろば一聞き書き町民の歴史―（宮脇治正編）では、万寿3年の大洪水は、万寿3年の大津波のこととして記載されている。ならば、波根湖周辺全域において、津波による被害が大きかったものと思われる。

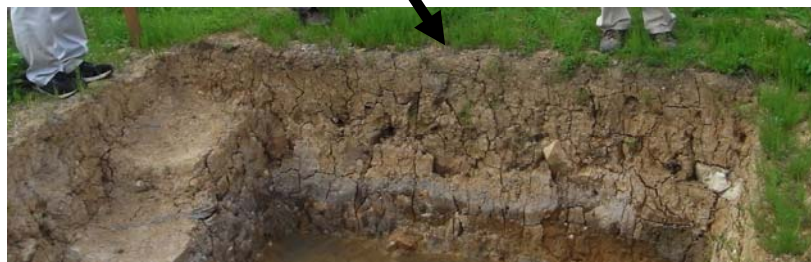
図 9
 道路計画に伴う
 遺跡調査用のトレンチ

なお、現地視察で当地を訪れた際、道路計画に伴う、遺跡調査のためのトレンチ（深度GL-1m程度）が掘削されていた（図9）。トレンチ側面を目視で観察させていただいたが、地層の乱れや、荷重構造、火炎状構造、廃材などの混入、砂層、液状化跡等など、地震や巨大津波の痕跡を示唆する構造は認められなかった。
