予防保全型の維持管理を目指した既設耐候性鋼橋梁の腐食減耗量の推定

耐候性鋼橋梁研究グループ 松崎靖彦・大屋 誠
松江工業高等専門学校 環境・建設工学科 武邊勝道・広瀬 望

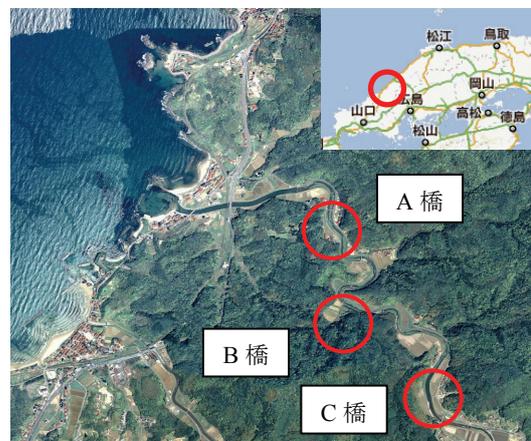
図-1 対象橋梁

災害復旧事業として、昭和60年に河口側の2橋目から上流に向かい5橋の単純H形耐候性鋼橋群が架橋された。全ての橋梁でウェザーコート・プレパレン処理がなされている。本研究ではその内、図-1の3橋梁を対象とした。最も河口側に位置するA橋は、直線距離で離岸距離700mに位置する。河川はA橋を下り200m北上した後、西へ方向を変え海に注ぐため架橋地点から海は見えない。

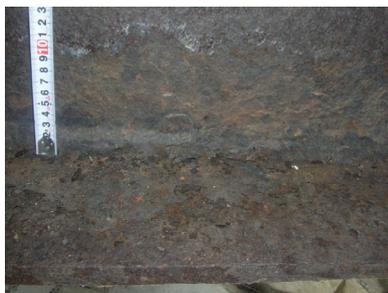
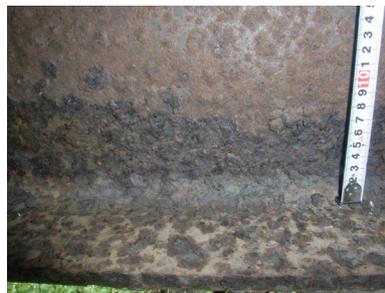
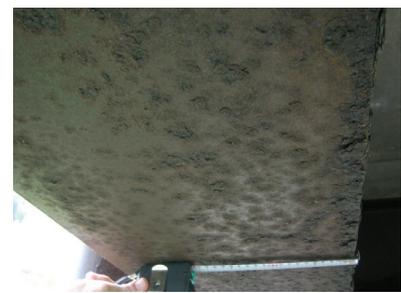
写真-1 各橋梁の状態

写真-1に腐食状況を示した。A橋の表面状態は内桁ウェブ下端と下フランジ上面に層状剥離を生じている。B・C橋では表面処理剤と鋼板の間に膨れさびが点在する状態にある。A橋では、イオン透過抵抗計測値とさび・被覆の厚さの関係²⁾より、要注意(I-2)から異常さび(I-1)と考えられる部位が存在する桁端部の主桁直角方向(AV)と主桁下の主桁方向(BP)：河川軸直角方向を向いた位置へガーゼ式捕捉器を設置した(写真-2,3)。また、A橋の桁端内面側で温湿度の計測を開始した。本研究では、現在の腐食状況、試験片の1年間の腐食減耗量、飛来塩分量と温湿度から将来の腐食進行を考察する。

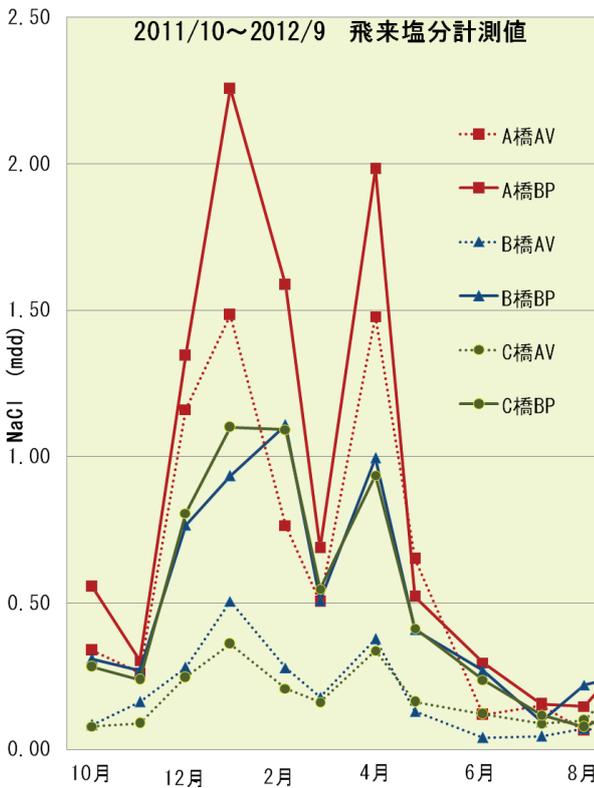
図-2 飛来塩の計測結果

A 橋からは海が見えないにも関わらず、冬場の飛来塩分量は 2.0mdd を越え、相当高い値を記録した。B・C 橋は A 橋より下回るものの、冬場の桁内で 0.3～0.5mdd と決して低い値とはいえない（表-1，図-2）。

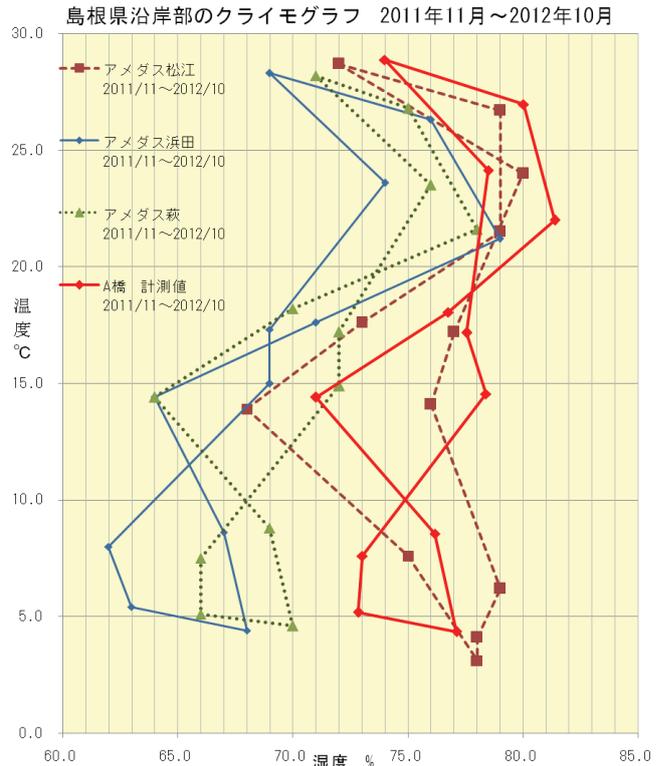
図-3 温湿度の計測結果

月平均値として、同時期のアメダス松江・浜田・萩の値とともにグラフに示した（図-3）。潤沢な宍道湖からの水蒸気の影響を受ける、松江の湿度と同様な傾向を持つことが分かる。A 橋は桁下から川面までの高さが低く、河川からの水蒸気の影響を受け、もとより腐食環境が厳しいものと思われる。

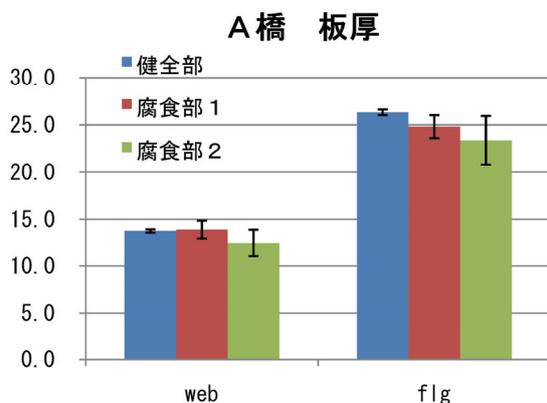
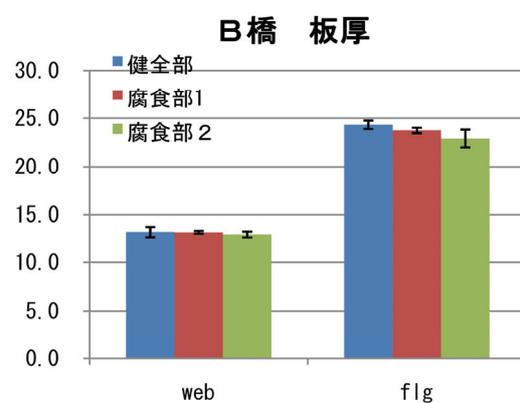
図-4(1) 各橋梁の板厚計測結果 A・B橋

実橋梁の腐食状況の計測は、腐食面を研磨した後、超音波板厚計で計測した（図-4）。図中“腐食部 1”と表示した計測値は、web

では研磨面から、flg. では上側の研磨面から測定した。“腐食部 2”と表示した計測値は、web では塗膜面から、flg. では下側の研磨面から測定をしている。これらから、何れの橋梁でも flg. の減耗量がより大きい。A 橋では板厚減少量が 0.58mm と最も大きかった。これは層状剥離が起きていたためと考える。一方で B 橋と C 橋の板厚減少量はそれぞれ 0.29mm と 0.14mm となった。

これらの計測値はいずれも安定化補助処理皮膜が異常腐食した腐食部ケレン後の値であり、次項に述べる、一様に腐食減耗するとし求めた値との関連づけは難しい。

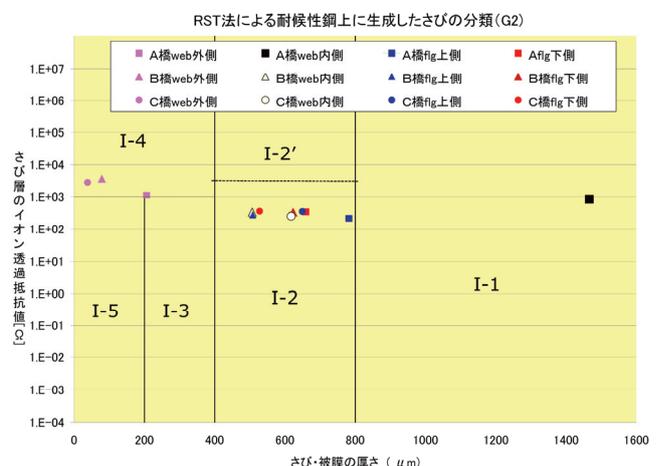
図-5 各橋梁のさび・被覆の厚さと抵抗値の関係

また、イオン透過抵抗計測値とさび・被覆の厚さの関係を図-5 に示した。抵抗値は、外観目視による 5 段階のさび判定と一致している。さびの状態を定量的に把握できる唯一の試験方法であるといえる。

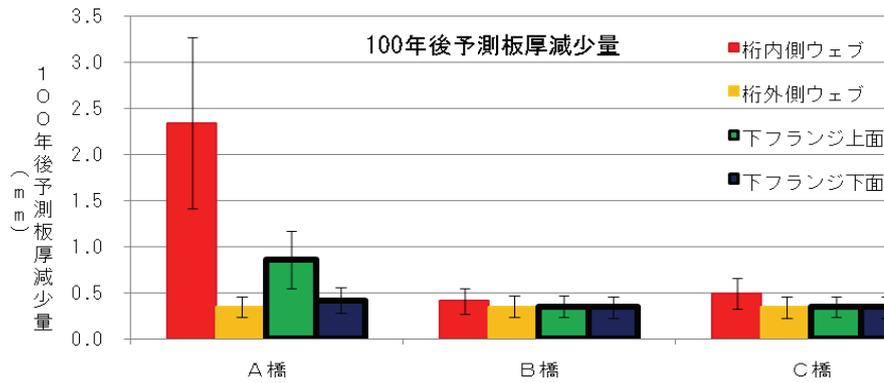
図-6 JIS-SMA ワッペン暴露試験結果

1 年間の板厚減少分を試験片のさび分として、さび落とし後の重量計測結果からその量を計測した。試験片は、ちょうど主桁ウェブ・フランジの内外を挟み込むように貼り付けていたことから、左右試験片の減少量の合計値を求めた。その合計値は A 橋が 0.085mm, B 橋が 0.054mm, C 橋が 0.045mm となった。結果として離岸距離の距離に対応し、短くなるほど板厚減少量は増えている。

100 年後の板厚減少量の予測値(100 年予測値、内外合計)の中央値は、ウェブで A 橋が 2.69mm, B 橋が 0.76mm, C 橋が 0.83mm, フランジで A 橋が 1.28mm, B 橋が 0.69mm, C 橋が 0.69mm となった(図-6)。また予測される板厚減少速度は年数とともに小さくなることを示している(図-7)。

B 橋、C 橋は 100 年後の板厚減少量の推定結果より、今後の供用について特別な対策は不要と思われる。一方、A 橋は今後の腐食の進展に対し、何らかの対策が必要になる。
