佐田町のお宝 風穴マップ

島根県技術士会 研究部会 坂田,石崎,吾郷,嘉藤,長嶺,原,安井

冷氣ポイント現況調査結果一覧

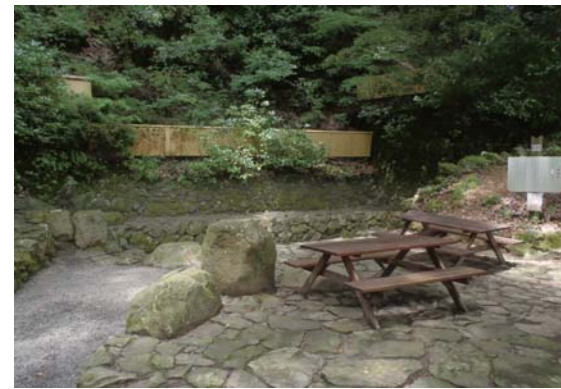
①八雲風穴

| 番号 | 冷氣ポイント | 所在地 | 過去の用途 | 構造 | 状況 | 留意点 |
|---|---|---|---|---|---|---|
| ① | 八雲風穴 | 出雲市佐田町朝原 | 養種保管<br>冷蔵保管<br>※現在も活用 | 建屋<br>石垣 | 現在の風穴建屋は昭和60年に建設された。それ以前はワラ屋根。八雲風穴では養種に始まり、以後、しいたけや樹木の種、特産品等の冷蔵保管されてきた。現在も冷蔵保管用に活用されており、風穴内部の一般公開もされている。 | 7月第1土曜日～9月第一日曜日まで一般公開 |

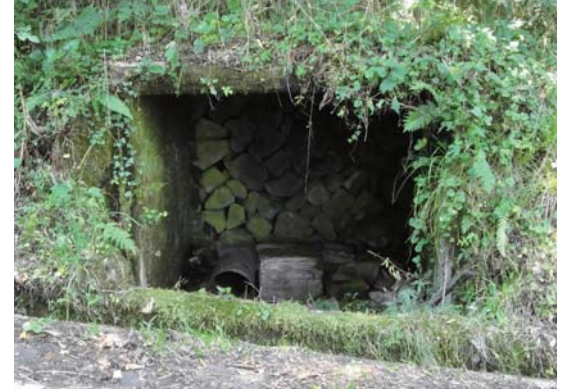
②大呂道路脇

| 番号 | 冷氣ポイント | 所在地 | 過去の用途 | 構造 | 状況 | 留意点 |
|---|---|---|---|---|---|---|
| ② | 大呂道路脇 | 出雲市佐田町大呂 | 冷蔵保管 | コンクリート枠 | 市道の山側に立地。コンクリート枠の築造経緯は不明。昭和40年代の道路建設前は、神社本殿奥に小さな建屋があり冷蔵庫代わりに牛乳などを冷蔵保管していた。 | 道路脇 |

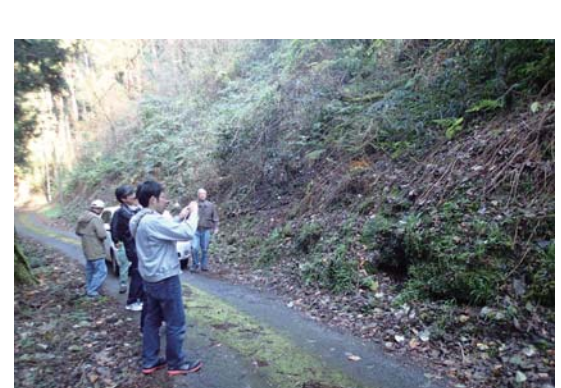
③宮内掛合線傍

| 番号 | 冷氣ポイント | 所在地 | 過去の用途 | 構造 | 状況 | 留意点 |
|---|---|---|---|---|---|---|
| ③ | 宮内掛合線傍 | 出雲市佐田町原田 | - | 自然斜面<br>(末端切土) | 県道宮内掛合線の脇。県道と言っても実態は林道程度の細い道である。風穴は山裾をわずかに掘り広げた斜面にあり、斜面にはわずかながら岩層が堆積している。情報提供者によれば、夏場や山仕事をした際は、冷たい風が吹き出す風穴のところでよく弁当を食べたとのこと。 | 道路脇 |

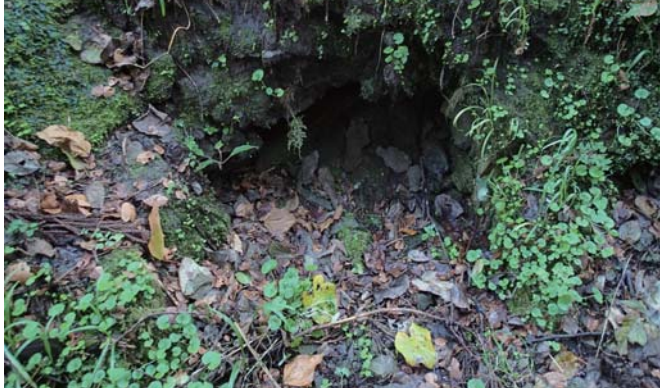
⑧黒山中腹

| 番号 | 冷氣ポイント | 所在地 | 過去の用途 | 構造 | 状況 | 留意点 |
|---|---|---|---|---|---|---|
| ⑧ | 黒山中腹 | 出雲市佐田町須佐 | - | 自然斜面 | 採草地の林道の脇の石塊のガレ場である。日陰でやや涼しいものの、冷氣を感じる箇所はなかった(調査はH26.8.9)。 | |
