出雲平野東部の地盤状況と地震災害

株式会社コスモ建設コンサルタント
原 裕二

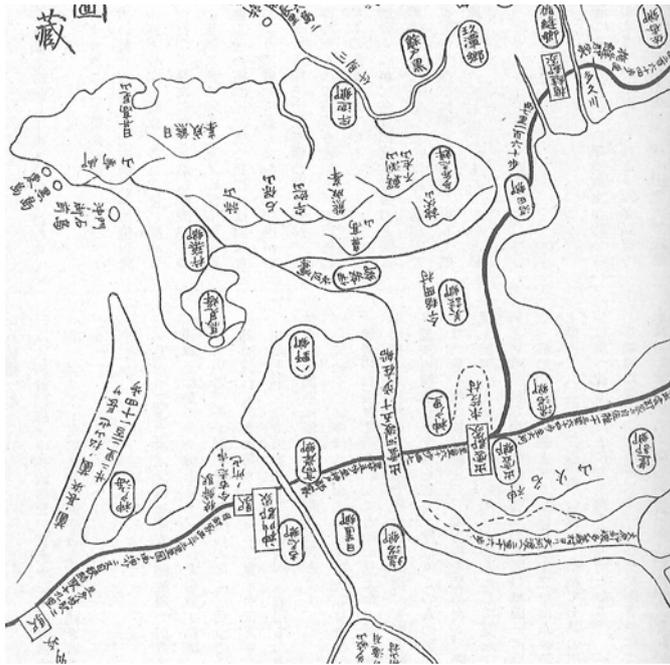
図1 出雲大川西流図
後年の模写？
(長瀬定市, 1950)

斐伊川は、完新世(11700 年前)以降、1600 年前後に東流するまでの間は、出雲市大津町と出西の間で出雲平野に出た後、島根半島の北山山地に近づいた箇所で西に折れ、浜山砂丘を迂回して神門水海に注いでいた(図 1)。しかし、現在のように明瞭な河道があったわけではない。斐伊川が完全に東流した時期には諸説あるが、いずれも近世に至っては東西両流があり、東側にも数条の派流を出していたとされる(池橋, 2004 ; 石塚, 2004 ; 長瀬, 1950 ; 灘分郷土誌編集委員会, 1991)

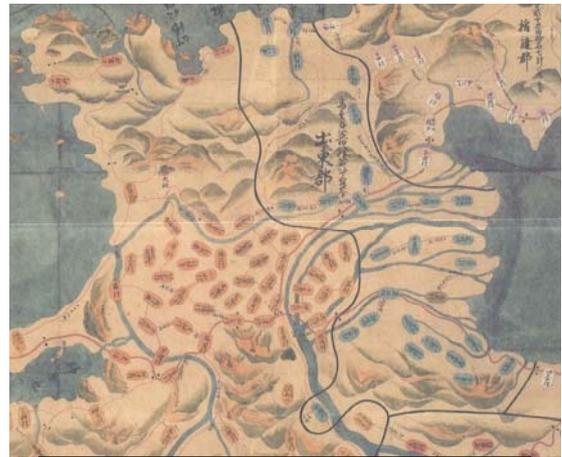
図3 1645年正保出雲国絵図
(島根大学附属図書館, 2012)

図 1~5 に出雲平野東部の絵図を抜粋して示す。図 6 には池橋(2004)と島根大学付属図書館(2012)を参考に、各時代ごとの斐伊川の河道と宍道湖汀線を図示した。

絵図で見るように斐伊川は東流以後、大きな氾濫のたびに流路が変わり、そのつど松江藩の公共事業によって半ば強制的に河道が付け替えられた。

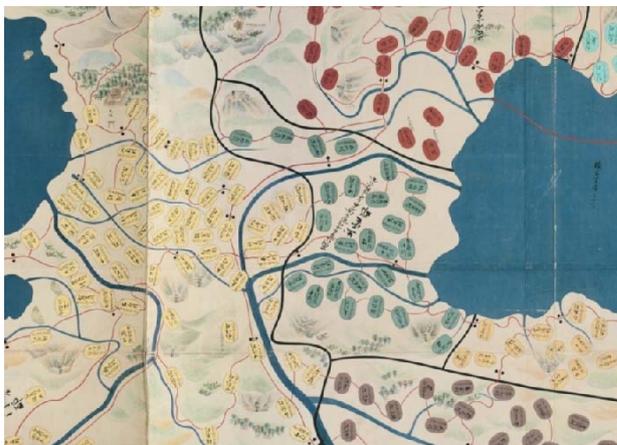
図4 1838年天保出雲国絵図
(国立公文書館デジタルアーカイブ)

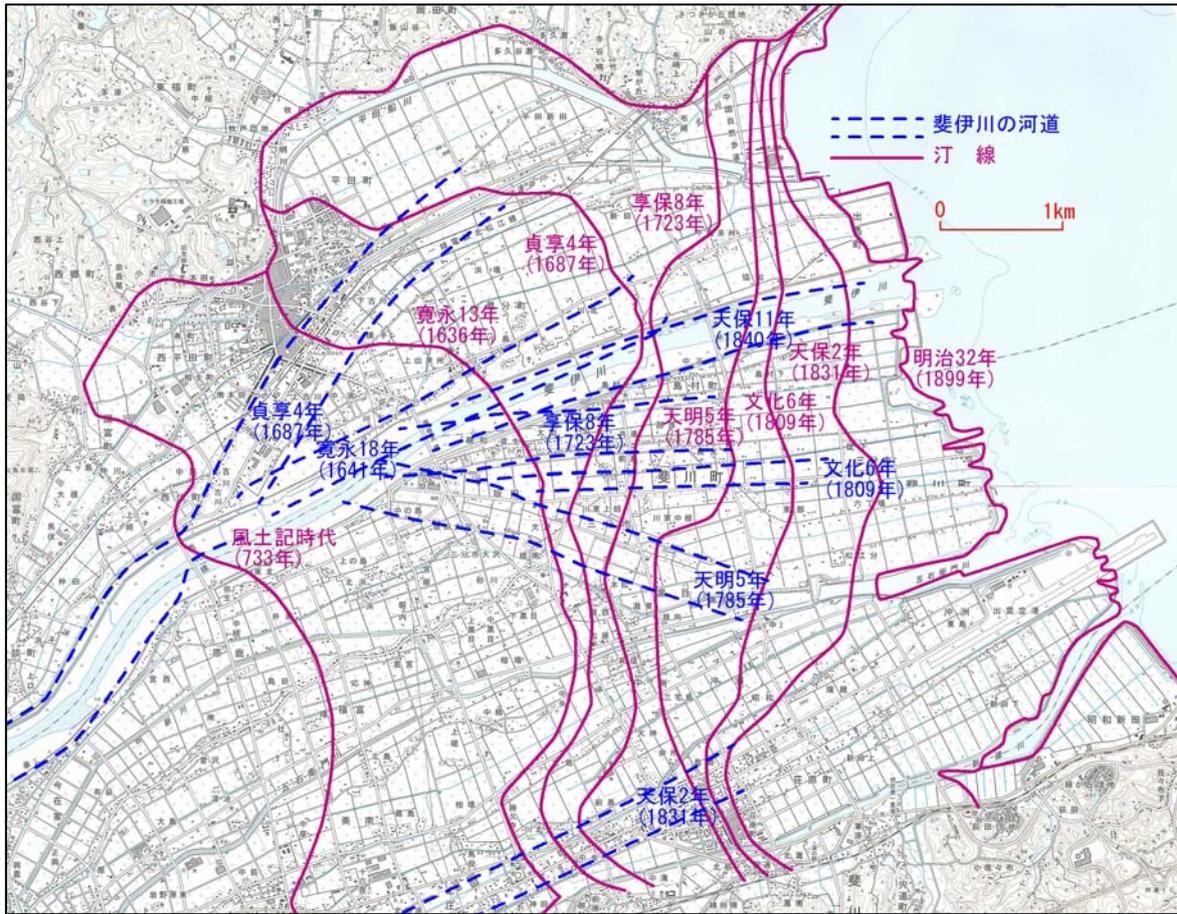
図6 斐伊川の河道と穴道湖汀線
池橋 (2004), 島根大学附属図書館 (2012) を参考に国土地理院 25000 分の 1 地形図 (平田・出雲今市) を用いて作成

その結果、風土記の時代から東流までの約 900 年間に宍道湖の汀線は 2km 進んだのに対し、東流以後の約 350 年間では 3.5km と飛躍的に前進した。これは松江藩による意図的な新田開発とかんな流しによる土砂量の増加が原因である。

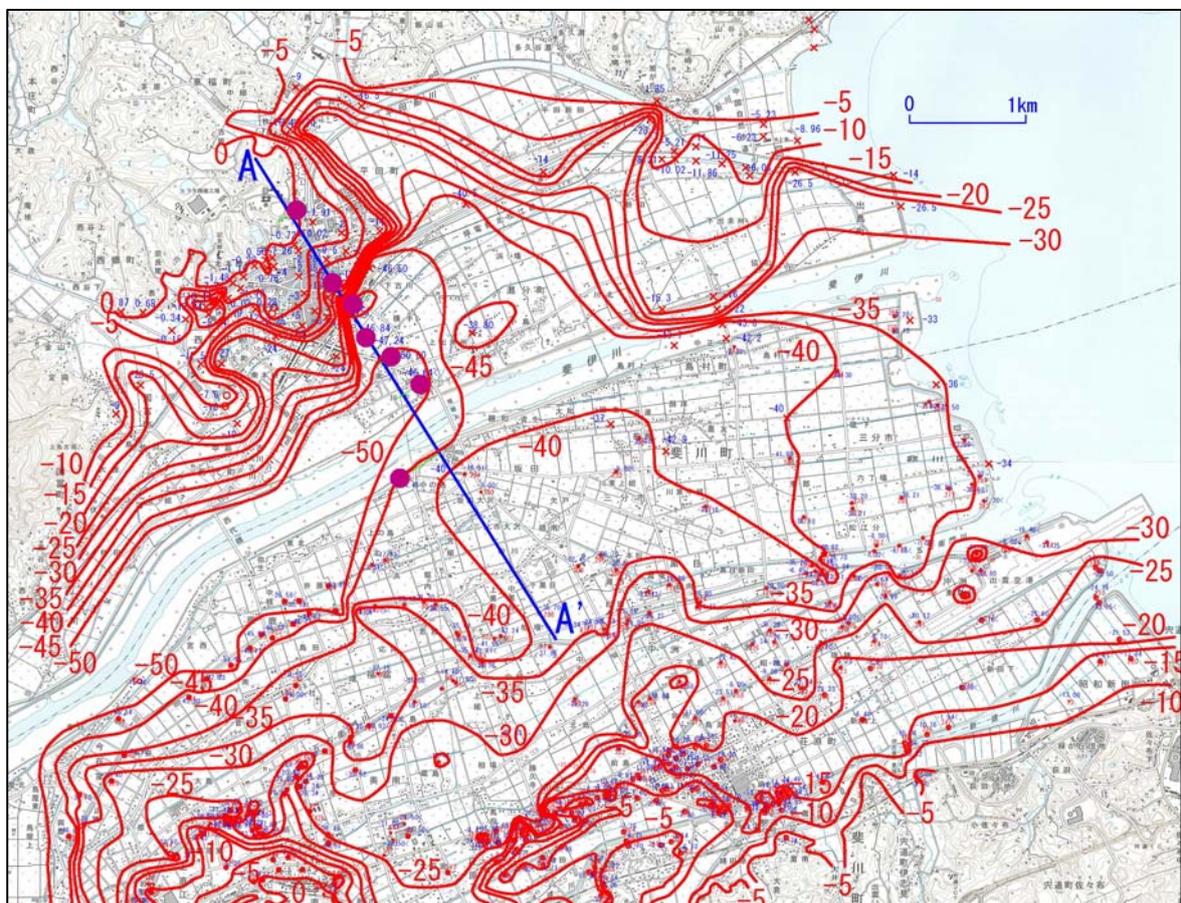
図7 出雲平野地下の岩盤等高線図

協同組合島根県土質技術研究センター(島根地盤情報配信サービス), 中国地方基礎地盤研究会(1995), 灘分郷土誌編集委員会(1991), その他未公表資料から国土地理院 25000 分の 1 地形図(平田・出雲今市)を用いて作成

既存のボーリング資料から、平野地下における岩盤等高線図を作成した (図 7)。そのうち最も岩盤が深く起伏の大きい A-A' の断面を示した (図 8)。

図 7 では、旧平田市街、斐川町直江地区と荘原地区で岩盤が浅く、地表近くに N 値 50 以上の軟岩が分布することがわかる。これらの場所で市場が立ち、商業や交通の要衝として発達していったことは非常に興味深い。

このほか旧平田市布崎地区でも丘陵地が平野に張り出し、岩盤が台地状に分布する。

斐伊川の流路付近には北東-南西方向に岩盤の線状凹地が認められ、海水準が低かった時代の河道と考えられる。

旧平田市側ではこの河道から北西方向に向かって(灘分町~平田町~久多見町)、やや深い谷が刻まれている。岩盤の最大深度は地表から54mで、最大傾斜角度は約8.6°である(図8)。斐伊川の旧河道は、大社衝上断層の延長線上にあるが、両者の関係は不明である。

斐川町側での岩盤勾配は、旧平田市側に比べて緩やかである。岩盤の分布は南部の地形と調和的であり、丘陵地がそのまま埋積されたと思われる。
