走りつづける「今福線」

大畠 富紀

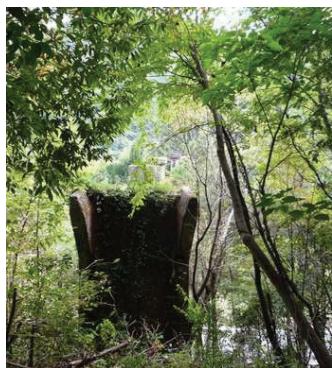
写真1：平成22年と平成26年の状況

これぞ今福線の絶景箇所である。平成27年に伐採され、眺望がよくなつたが、さらに遠方も伐採され、すべて見通せるようになった。橋台、丸い橋脚、四角い橋脚などすべて形状が異なる構造物が連なつてきれいな曲線を描いているのがよくわかる。

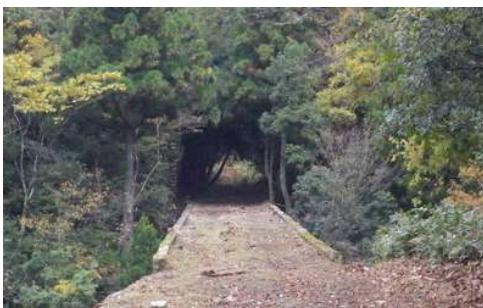
写真5：旧線の4連アーチ橋

我々が11月4日に訪れたときには、アーチ橋より先は雑木が生い茂っており進まず、ドローン撮影も断念した状況であった。ところが、約1ヶ月後の12月9日は旧線の路盤はきれいに伐採しており、歩いて調査することが可能な状況となっていた。

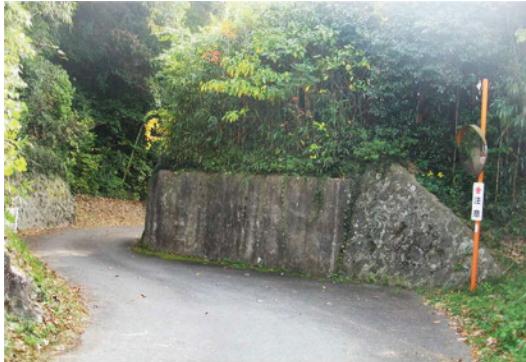
写真9：改良前の急カーブ

旧線の起点側には、下府駅のすぐ近くに橋台とその取付擁壁が残っていた。しかし、道路線形が悪かったため、見通しを良くするため市道改良により撤去された。大きな構造物はなくなったが、ブロック積擁壁の取付工に僅かに残っているのが確認できる。

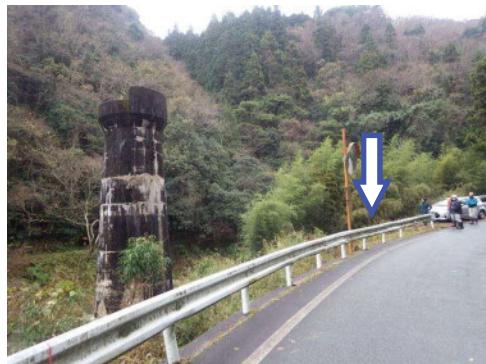
写真11：橋脚と県道

有福第三トンネルや橋脚群を撮影していると、道路肩に踏台としてちょうど良い構造物がある。よく見ると鉄筋が切断された跡が。どうもここに橋台があったようだ。

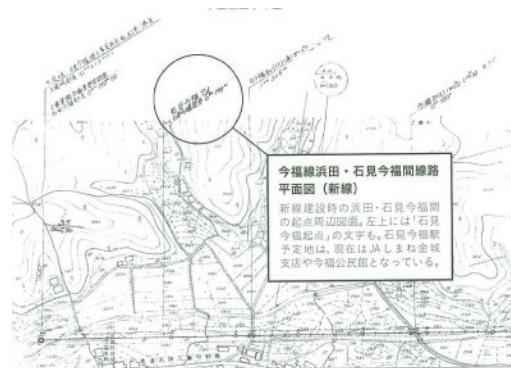
図1：今福線図面

今福線の図面は、旭町の丸原地区については確認がされている。今回12月10日のヒアリングで、浜田側の図面もすべてあることが確認された。図1は広浜鉄道今福線ガイドブックに掲載されていた図面であるが、県道浜田八重可部線や金城町役場今福支所が明記され、今福線の起点であることが説明されていた。

また、今回の調査やヒアリングで衝撃的な事実が判明した。なんと下長屋トンネルL=1633mは、当初は2本のトンネルに分かれていたという。経緯は不明であるが、今福側と佐野側でトンネル断面が異なっていたことにも関係があるのであれば、また、新たな疑問・調査項目が見つかった。

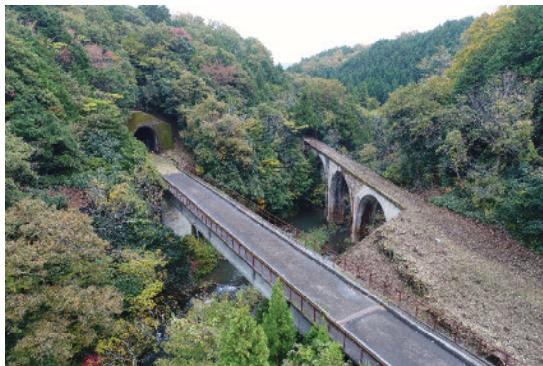
写真13：新線と旧線

今福線の特徴は、やはり新線と旧線の双方の遺構がそのまま残っていることであろう。ここは、第二下府川橋梁、鉄樂の道、第一下府川橋梁、下長屋トンネル、今福橋梁までが一直線で並んでおり、天候が良ければずっと見通すことができる箇所である。

どうしても、第一下府橋梁手前の防護柵をなくし、第二下府川橋梁と同様に橋梁上部工で防護柵の安全対策を講じるなど、解放できるように働きかけていきたい。

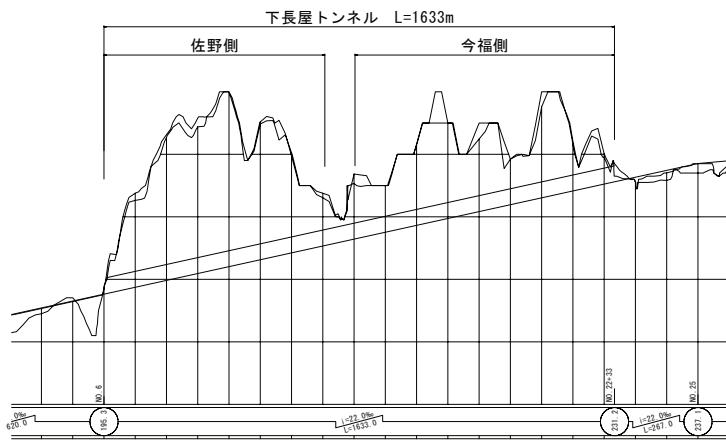
図2：下長屋トンネル縦断図

今福線の図面から下長屋トンネルが当初2本あったことを知り、早速状況を把握することとした。図2はペーロケにより作成した縦断図である。中間付近に土被りが薄い箇所があるのがわかる。また、浅利寺住職の泉さんのお話では、工事は起終点側と縦坑の左右4箇所から開始されたとのことである。また、この周辺に宿泊のための飯場があったらしい。

今福線の図面は浜田市にてスキャナー予定であり、デジタル化については、樋口先生が土木学会に問合せをされている。図面が入手でき次第、2本のトンネルの経緯や痕跡等調査したいと考えている。
