昭和 30 年代に造られた揚水機・パイプラインシステム

島根県 B 級遺産研究分科会 石崎 正信

2. 昭和 34 年に建設された揚水機・パイプラインシステム

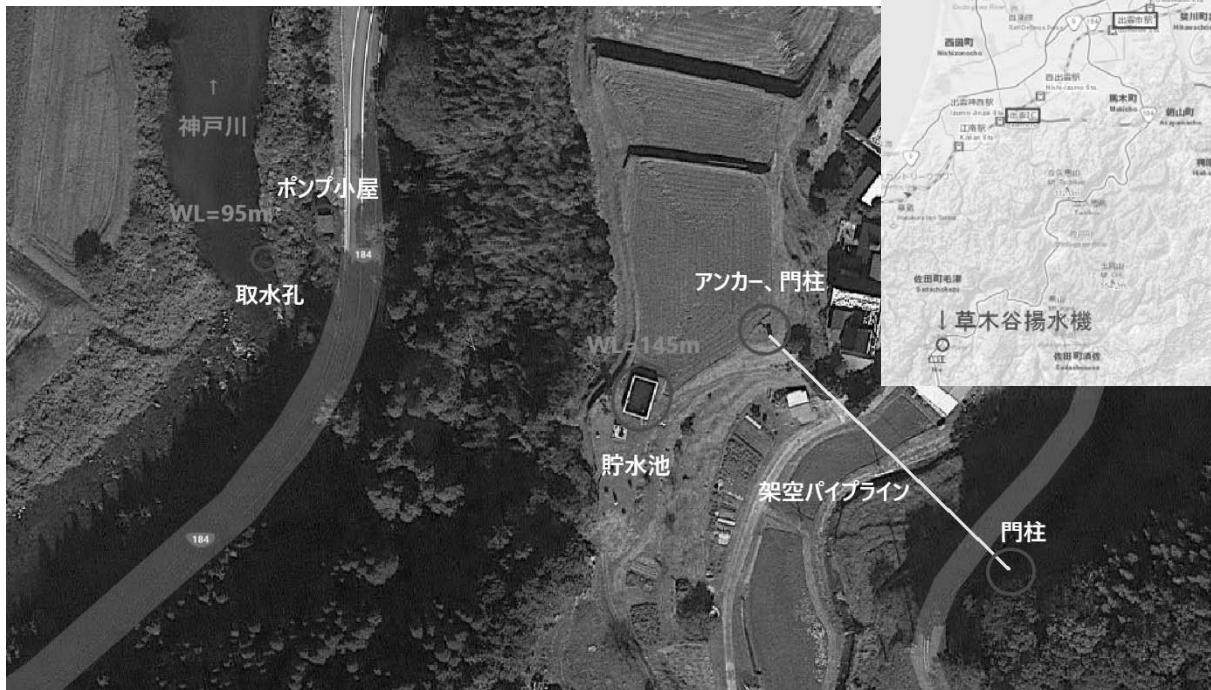
図-2 草木谷用水システムの主要施設 (Google Map)

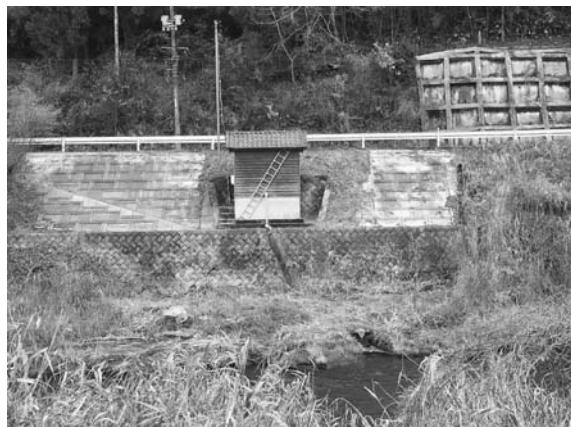
図-3 取水口・ポンプ小屋

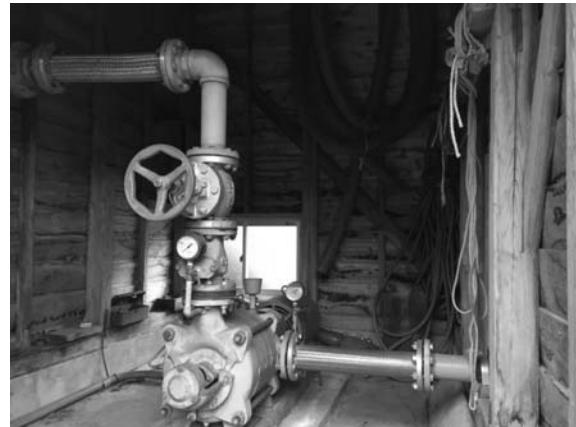
図-4 ポンプ・モーター(揚程 50m)

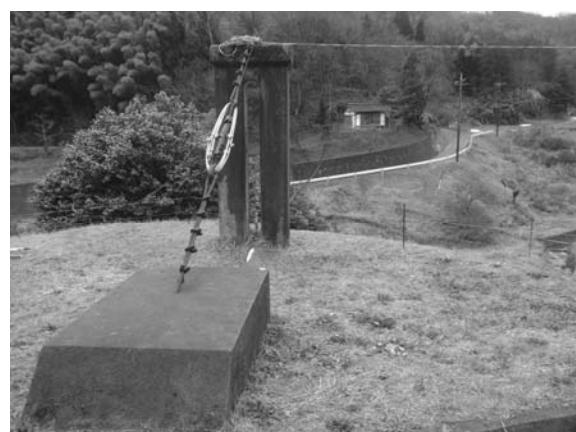
図-6 アンカーブロック・門柱

水管橋の基幹部分、特に鋼材に関しては建設からの時間経過と共に腐食等が進行し、特に門柱両側のターンバックルは破断の兆候があつて SUS ワイヤーで補強し機能維持を図った（図-6）。その後、ターンバックルは完全に破断した。必要ななくなった架空線パイプラインは、メインケーブルの腐食の状況から判断して一刻も早く撤去したいと考えた。

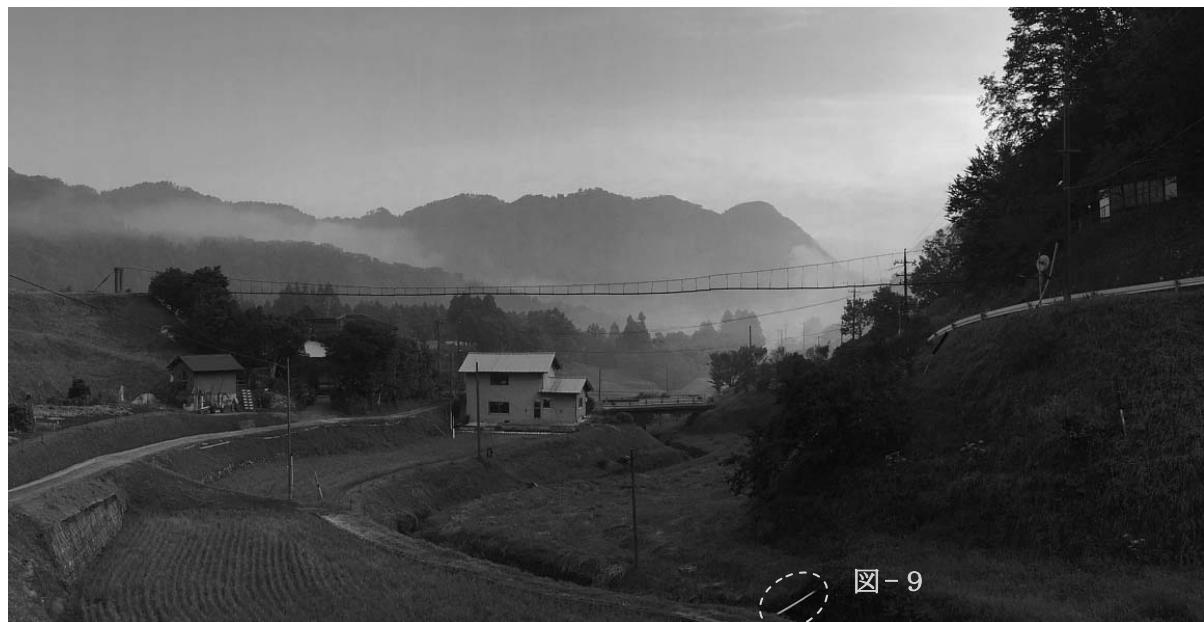
図-9

図-7 吊り橋構造のパイプライン ($L \approx 80\text{m}$)

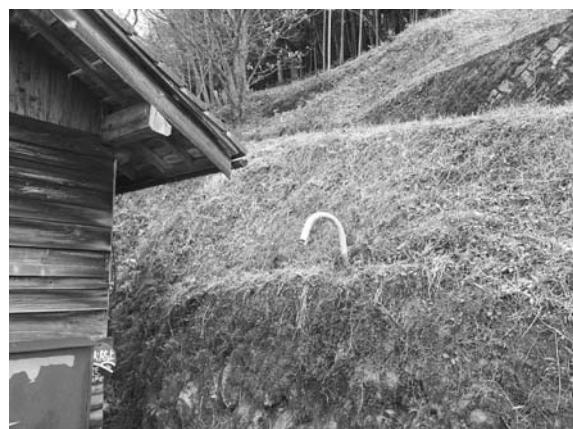
図-8 エア抜きバルブ

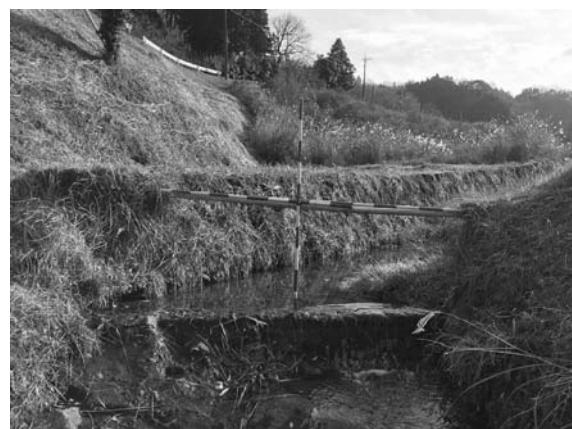
図-9 河川上のパイプライン

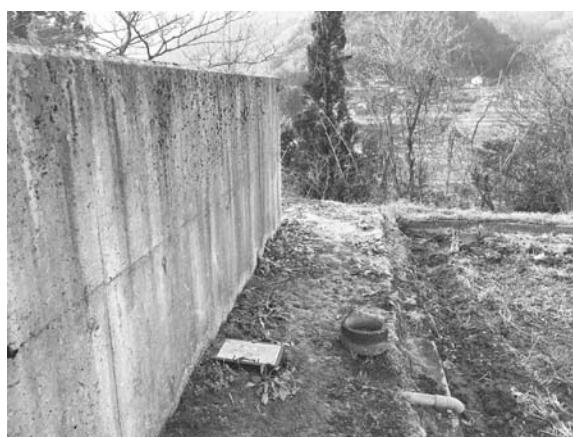
図-10 隣接水田の直結バルブ

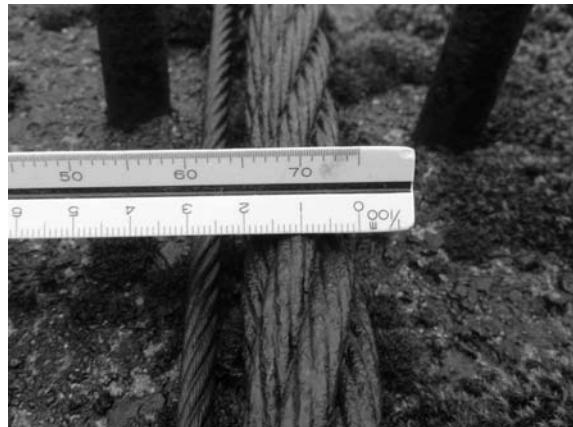
図-14 メインケーブルの腐食状況

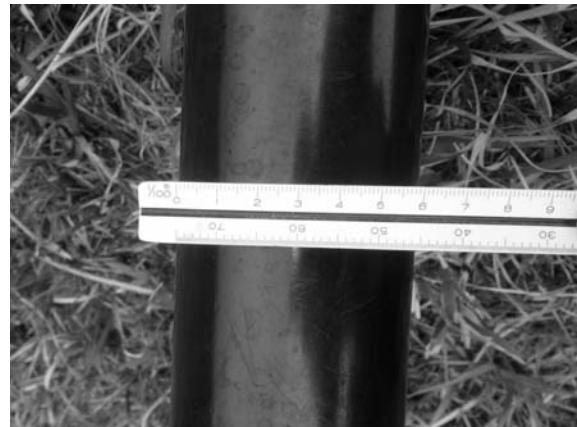
図-15 パイpline(ポリエチレン管 φ60)

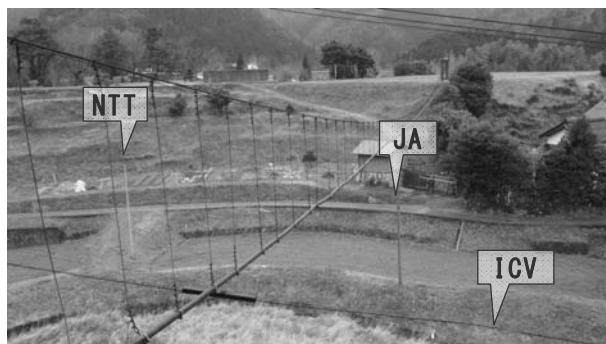
図-16 支障線通信ケーブル

架空線下にある通信ケーブル（NTT, ICV, JA 出雲）との工事調整、市道の通行規制申請を行つて 2017 年 10 月 10 日に撤去工事を実施した。メインケーブルをアンカーと門柱部分で仮ケーブルに代替し、緊張後メインケーブルを切断。仮ケーブルを弛緩しメインケーブルを降下・撤去した。いくつかの小さなトラブルがあったものの、半日ほどで順調に撤去工事を完了した。隣接家屋の世帯主は「これで台風の時も安心して眠れる」とすっかり安堵の様子であった。なお、パイpline の架空線全体で 350kg 程度の重量であった。

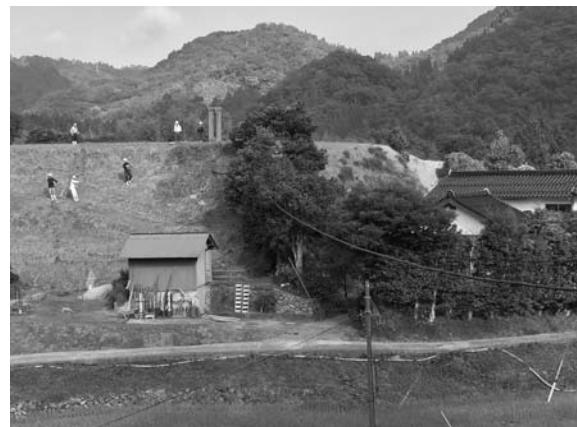
図-17 パイpline 降下状況

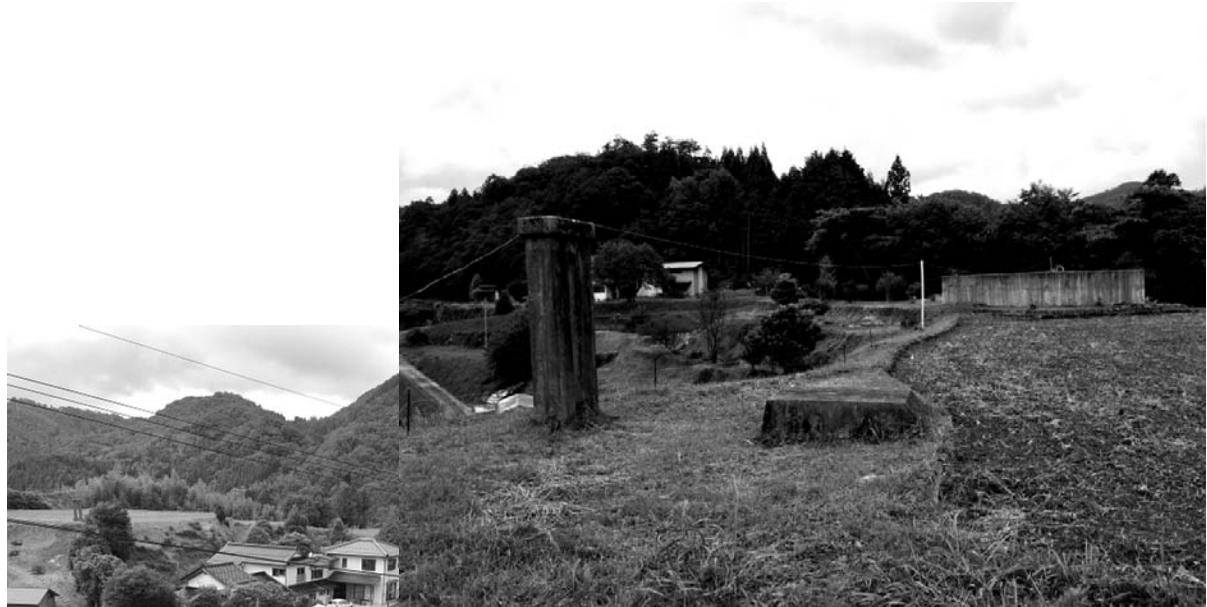
図-20 貯水槽と、左岸に残ったアンカーブロックと門柱

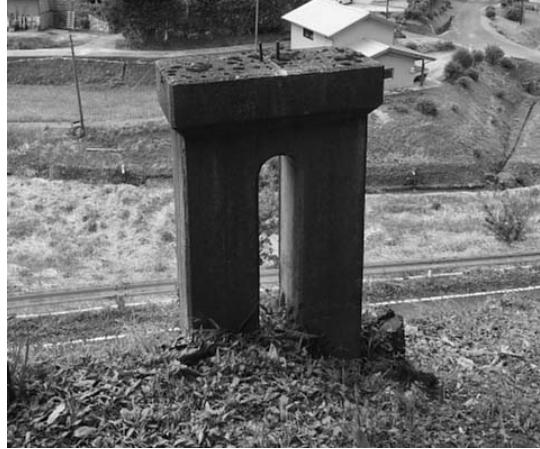
図-21 右岸に残った門柱
