## 島根県西部地震を振り返る

坂田聖二、月森勝博、畑和宏、井上真

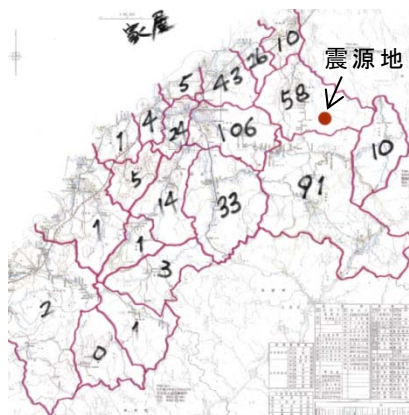
図-3 家屋被害（当時資料に加筆）

木造建物では、屋根瓦の被害が目立った。屋根瓦のずれによる雨漏りを防ぐため、市内各地で屋根がブルーシートで覆われた家屋が多くみられた。また老朽化したコンクリートブロック塀、基礎にも被害が多く見られた。

愛媛大学の現地被害報告<sup>出典 3)</sup>では、本地震による家屋被災について『極めて脆弱な家屋が選択的に被害を受けた』とまとめている。家屋被害は震源地に近く、古い家屋が多く残る地区において特に被害が大きかったといえる。

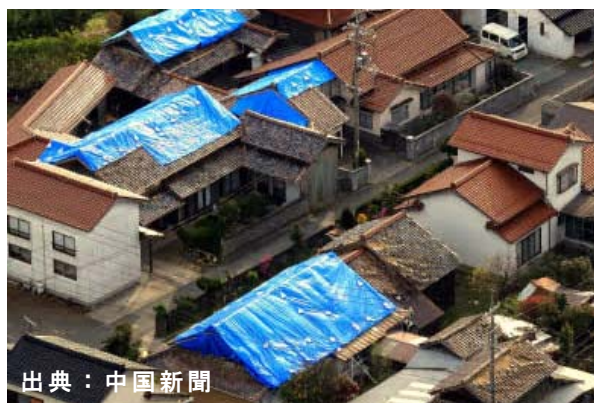
写真-1 シートで覆われた被災家屋

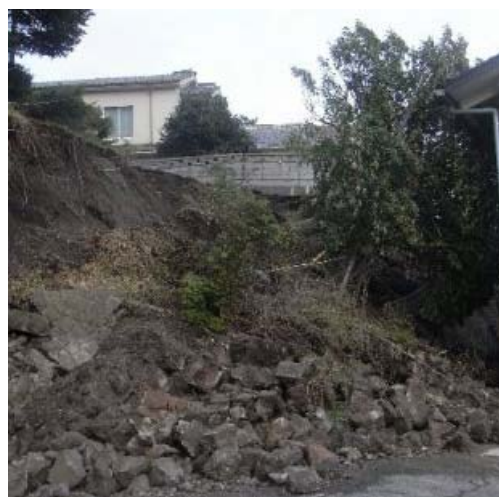
写真-2 擁壁の崩壊（三瓶町）

市内の道路や橋では亀裂が入り、隆起・沈下しているところもみられた。斜面崩壊などの被害を被った箇所も少なくない。山間地の三瓶町では、崖地で土砂崩れが発生し、大田市街地でも急崖の岩盤が崩落して直下の家屋を大破させている（幸いにも人的被害はなかった）。

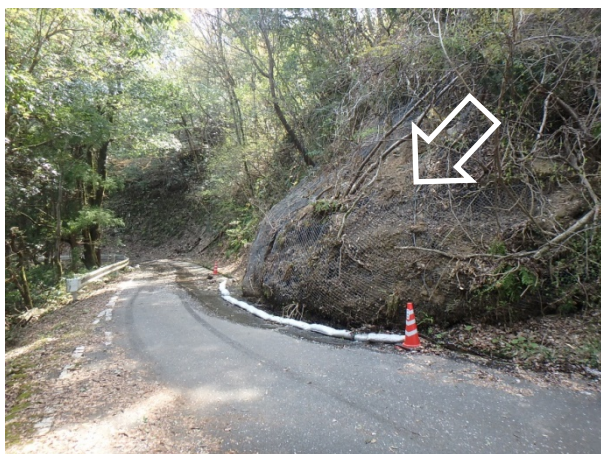
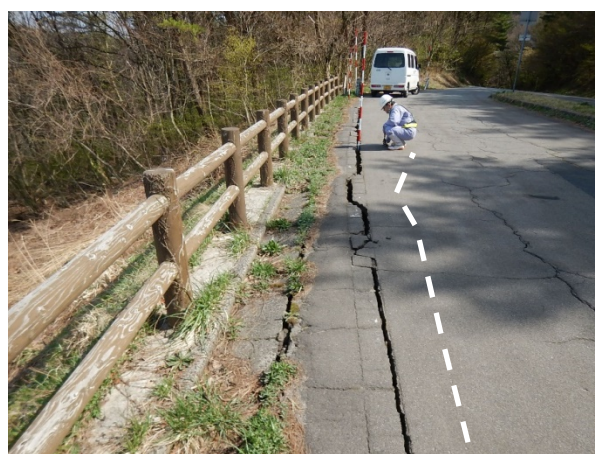
写真-3 道路の被害例（左：志学・上山付近 右：三瓶山高原線）

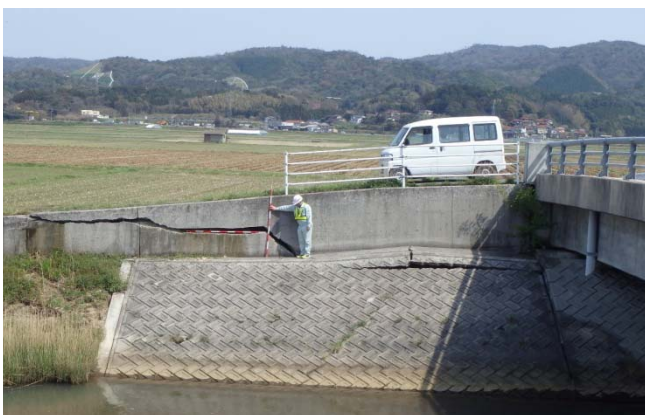
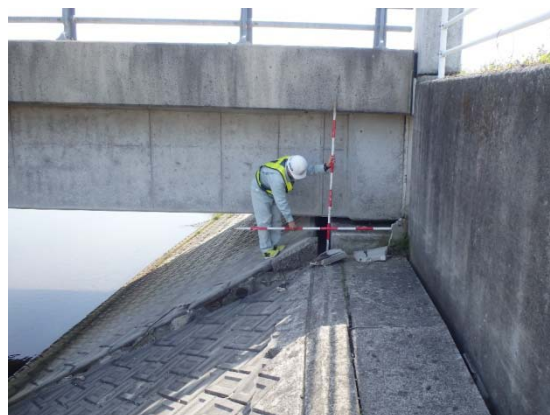
写真-4 橋の被害例（久手町の新世紀橋）

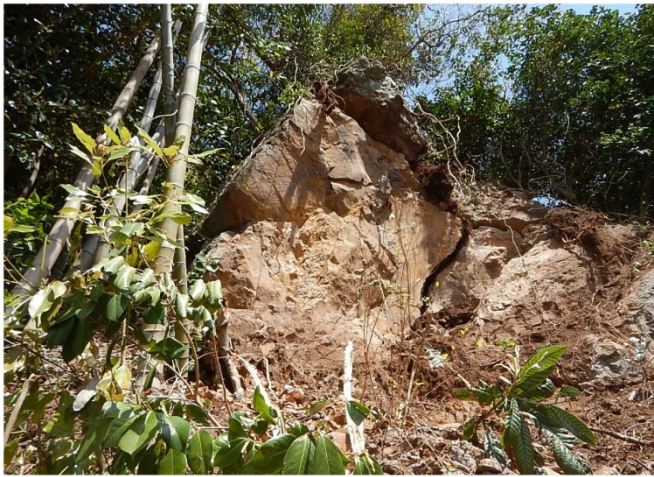
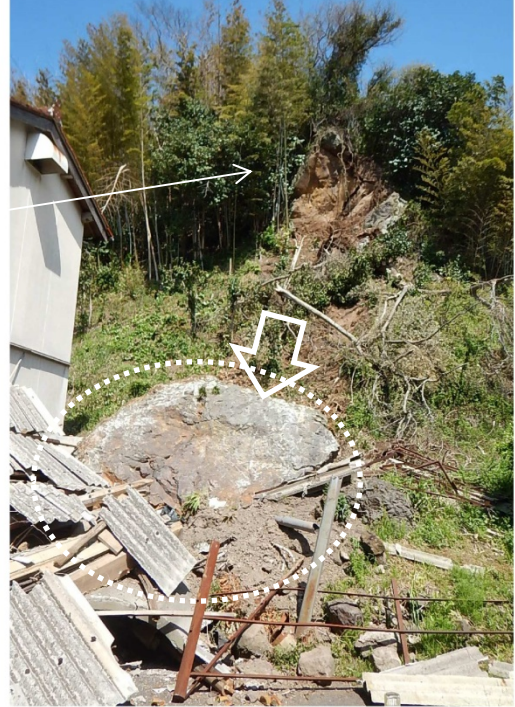
写真-5 市道諏訪 2 号線（大田市大田町）  
大田市森林組合裏手の岩盤崩落

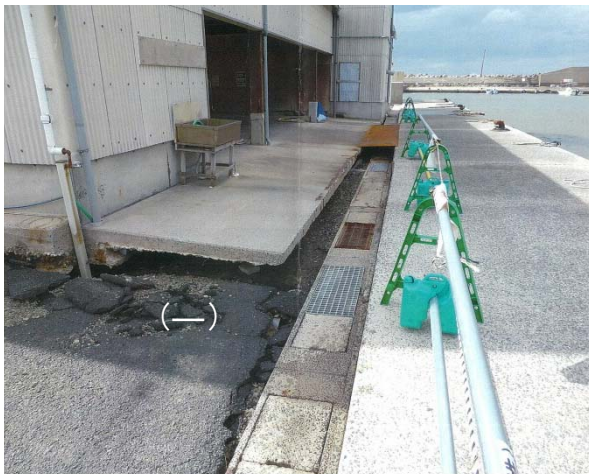
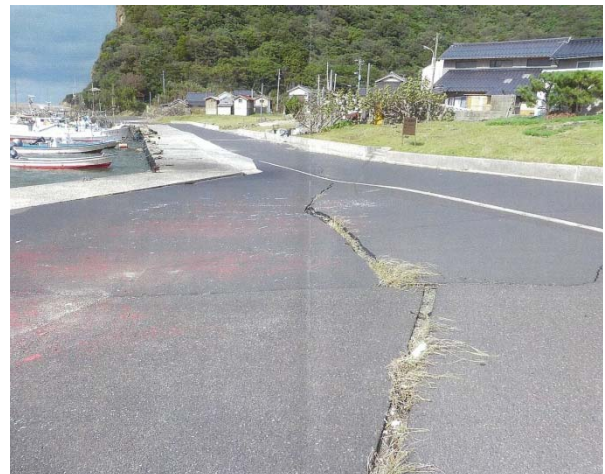
写真-6 波根東漁港の液状化被害

大田市波根町・久手町は今回の地震で液状化被害の大きかった地区である。鳥居が倒壊した被害の報道がメディアにしばしば取り上げられていた“荇田神社”もこのエリアにある。当地は震源地（大田市富山町）に地理的に近いことに加え、“波根湖”と呼ばれた潟湖（湾口に発達する外海と切り離されて生じた浅い湖）を干拓した日本海沿いの平地であり、沖積層からなる軟弱層が比較的厚いという特徴がある。気象庁による推計震度分布図<sup>出典 1)</sup>では、当該地区は観測地点の震度より大きな震度 6 弱であったと推定されている。

家屋や漁港で液状化に伴う沈下・傾斜・ゆがみなど被害形態が多数あったため、島根大学を始め、様々な機関により現地調査が行われて、被害報告がなされている<sup>出典 3) 出典 4) 出典 5)</sup>。
