2018 西日本豪雨災害に岡山で遭遇して

1. はじめに

本報告は、平成 30 年 7 月西日本豪雨災害に岡山で遭遇し、体験したこと、感じたことをまとめたものである。

この災害をもたらした気象状況、被害状況について整理し、被災状況の調査で適用して効果的であった UAV レーザ計測について述べる。

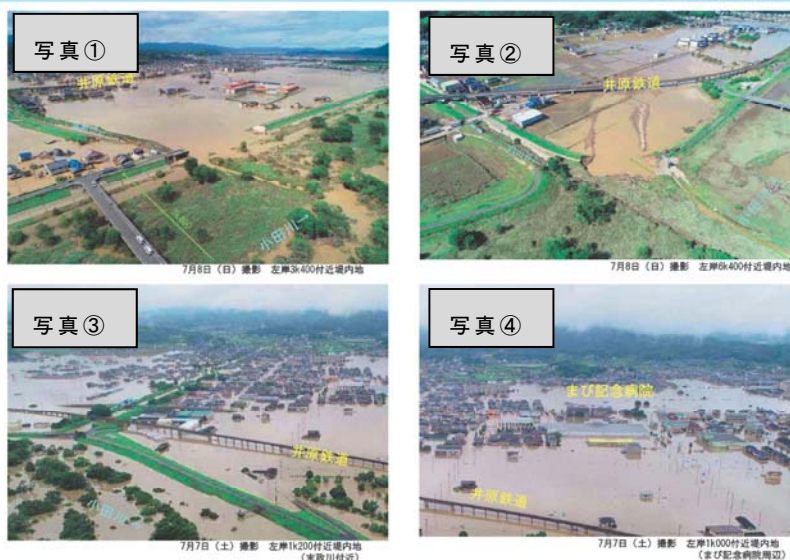
図 3-2 第 2 回高梁川水系小田川堤防調査委員会 (H30. 7. 27) 配布資料¹⁾

岡山県内の主な被災地域は、倉敷市真備町の小田川周辺であるが、私自身は他地区の災害対応に携わり、真備町の状況は不確かであるため、ここでは図 3-2 に示す「高梁川水系小田川堤防調査委員会」の公表資料に基づきその概要を述べる。詳細については中国地方整備局の HP を参照されたい。

真備町小田川周辺では、高梁川および小田川の急激な水位上昇等により、小田川(2箇所)と二次河川(6箇所)で堤防が決壊した。これまで、昭和 47 年 7 月(小田川右岸が決壊及び内水氾濫)と昭和 51 年 9 月(内水氾濫)にも浸水被害があったが、今回これらを上回る被害となった。

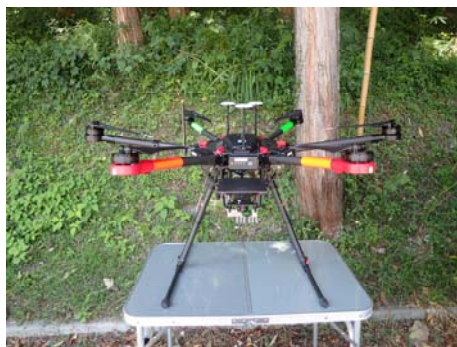
図 4-2 使用した UAV レーザ機器

UAV レーザ計測は、図 4-2 に示す機器を使用して 3 次元の地形計測を行った。今回、地すべり現場で、対地高度 80m、速度 11km/h(3m/s)程度で地形計測を実施し、短時間で広範囲の地形データを取得した。草木が繁茂して、人手がすぐに入りにくい現場において、今回および過去の地すべりブロックや変状箇所を早期に特定することができた。

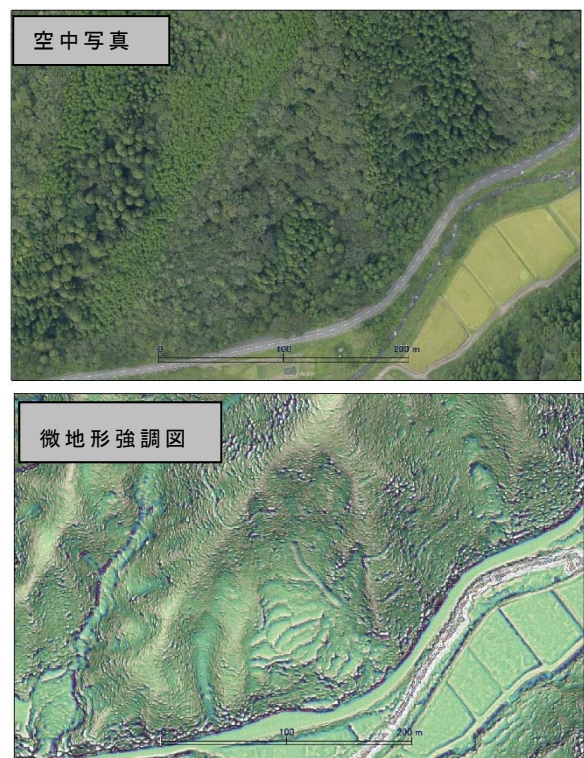
図4-2 空中写真と微地形強調図の比較

微地形強調図は、地形を視覚的にわかりやすくすることを目的として、地表面の傾斜を黒色(急傾斜部)と白色(緩傾斜部)で表示した傾斜量図²⁾と、尾根(凸地形)や谷(凹地形)の起伏程度を表現したウェーブレット解析図²⁾を透過合成したものである。図4-2に示すように、空中写真では樹木でわからない地形が、微地形強調図では、樹木等を透過して到達した地表面の形状を精度よく捉えている。

従来 of 地形図に基づく地表地質踏査に、微地形強調図を併用することにより、露岩位置や地形の変状箇所を図上で把握することができたため、効率的に地表踏査を実施できた。

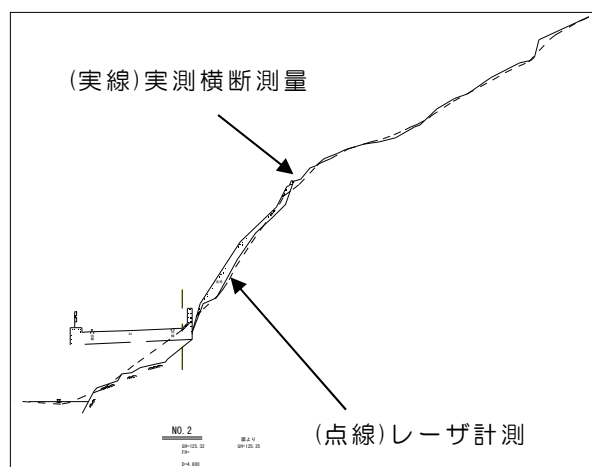
図4-3 UAV レーザの横断図と実測図の比較

UAV レーザ計測による横断図と実測横断測量の結果を比較したところ、図4-3に示すように斜面勾配、斜面標高、地形変化点位置など、全体的な斜面の傾向は、UAV レーザ計測でも正確に表現できていることがわかった。しかし、ほぼ垂直の傾斜の滑落崖および道路の擁壁部は、実測図と整合しない。この理由は、レーザ光が、必ずしも地形の端部に照射されるとは限らないことや、地形が垂直およびオーバーハングしている箇所には到達しないためである。

レーザ計測は、斜面災害においては、斜面全体の地形形状を把握する上で有効であり、今回、道路沿いの構造物等の測量結果と結合することにより、平面図を効率よく作成できた。
