島根県B級遺産(候補)「木・コンクリート合成桁橋」(中間報告)

島根県B級遺産研究分科会 松浦 寛司

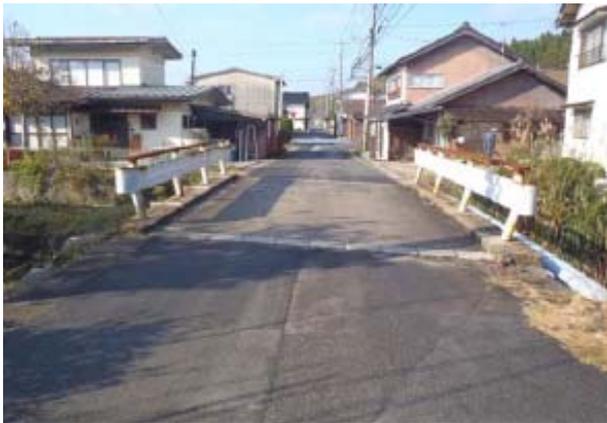
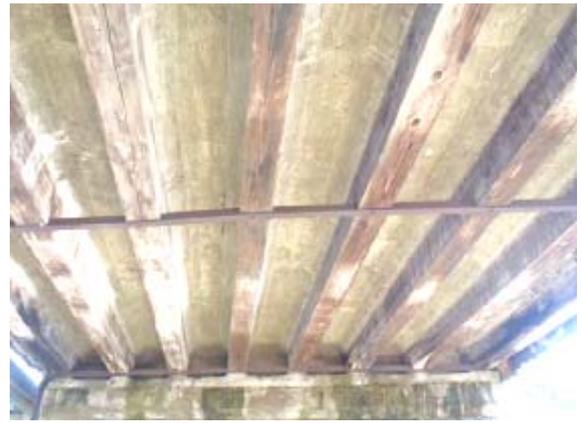
図 1-1. 浜田橋の状況

ところがその一週間程前、偶然にも出雲市小境町の一畑口入口付近で下図の橋梁を見かけていた。翌日には胴長を持ち現場確認踏査を行い、「曾田式木・コンクリート合成桁橋」と確信しつつ藤井名誉会長へ写真をお届けした。

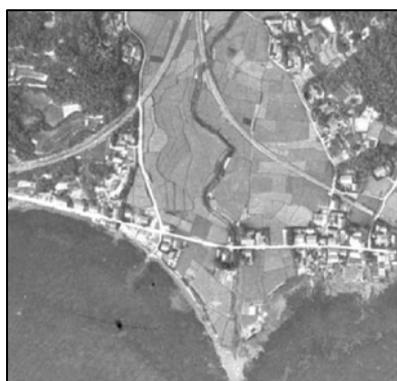
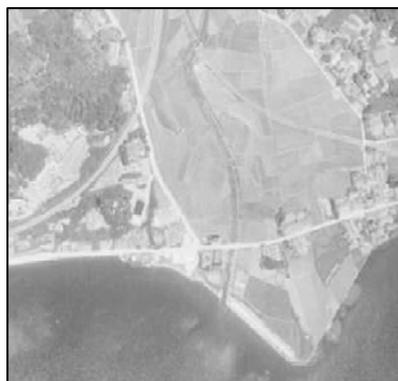
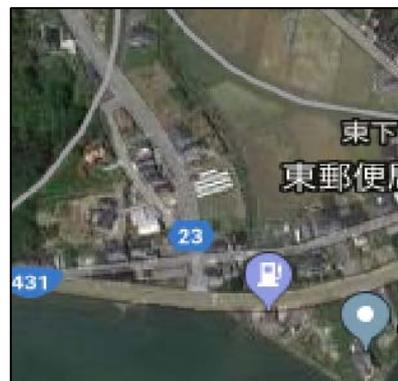
図 3-1. 1942 年

図 3-2. 1962 年

図 3-3. google マップ

写真の年度により河川の形状は変わっているものの、一畑電鉄の線路形状や宍道湖へ注ぐ小境川の三角州の状況、さらには地形的特色より、同一箇所の写真であると判断できる。

これより、県道に架けられた旧橋が小境川の河川改修工事により新県道橋（現浜田橋）として架け替えられ、その後宍道湖側への県道（現国道）の付け替えにより出雲市（当時は平田市）へ引き渡されたものと想定される。

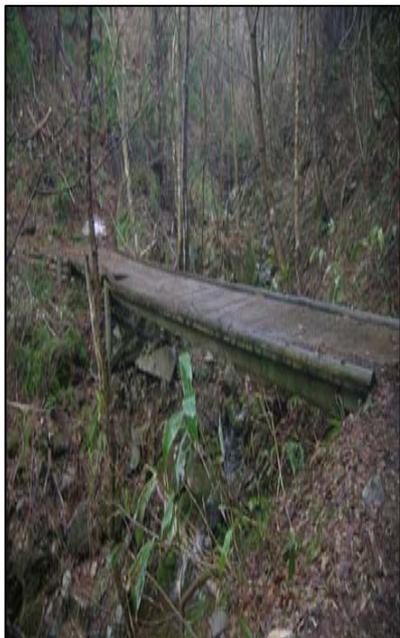
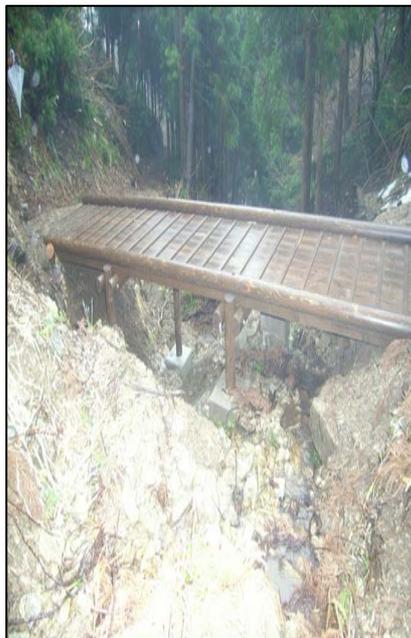
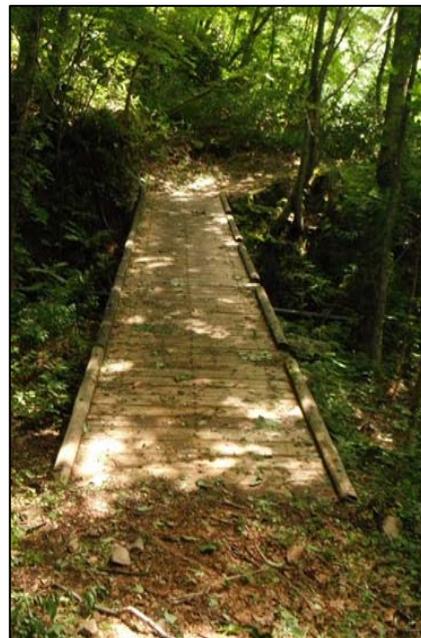
島根県土木部で管理されている木桁橋についての聞き取り調査を行った結果、県道橋として下図の3橋の存在が確認できたが、何れも車両の通行が出来るレベルにはなく遊歩道橋梁と考えられる。

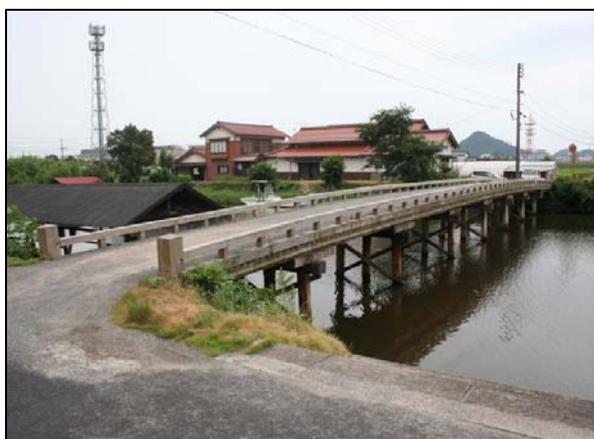
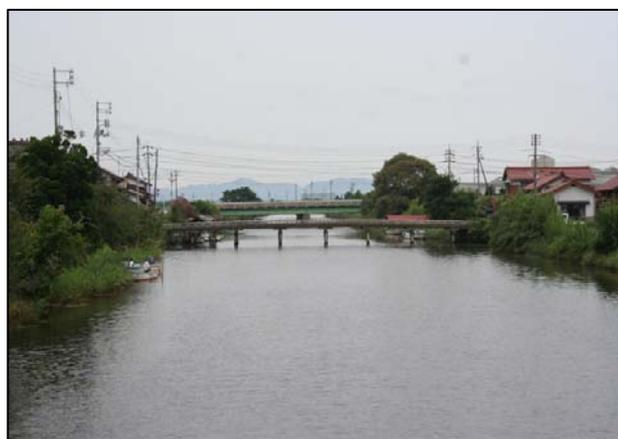
図 5-4. 吉田川 市道橋（1 t）

島根県内の木桁橋として下記に示す各橋を確認したが、本橋のようなコンクリート床版により構成される木桁橋は確認できず、荷重制限を設けた木製床版による供用がなされている（福岡大学 木橋資料館より（一部引用））。

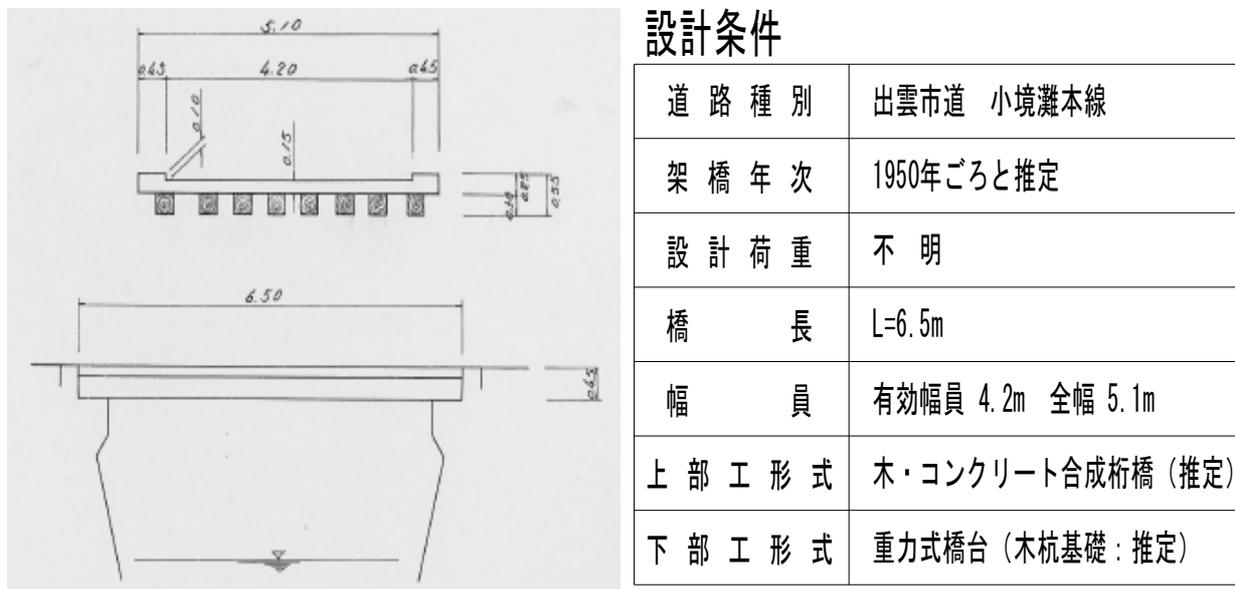
橋梁調書より本橋の側面・断面図を示し設計条件表を想定で示す。

図 6-1. 上部工断面図と設計条件

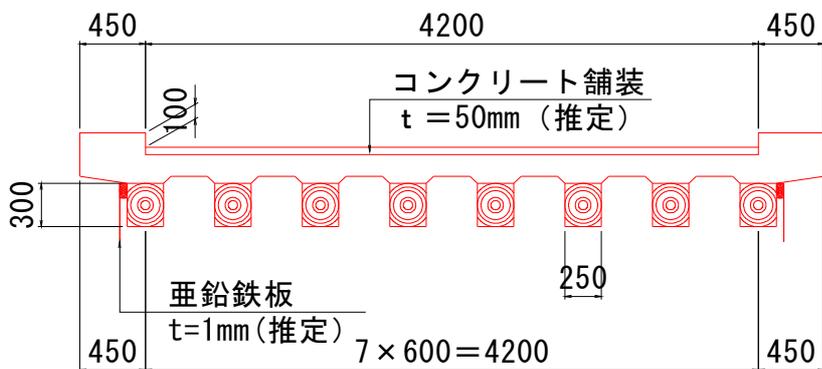
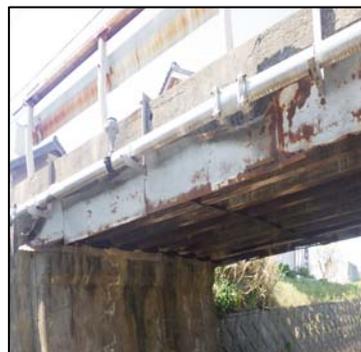
本橋の主桁の側面には、主桁への水かかりを防止する亜鉛鉄板が設置されており、風雨による水かかかりや地覆からの伝い水が主桁に及ぶのを防止する構造としている点が多い。前出の松江堀川の北惣門橋にも水よけ施設が見受けられるが、こちらは化粧・機能の併用構造と考えられ、本橋の様に機能を重視した施設とは若干異なると考えられる。

(図 6-2. 主桁側面の水よけ施設と施設状況)

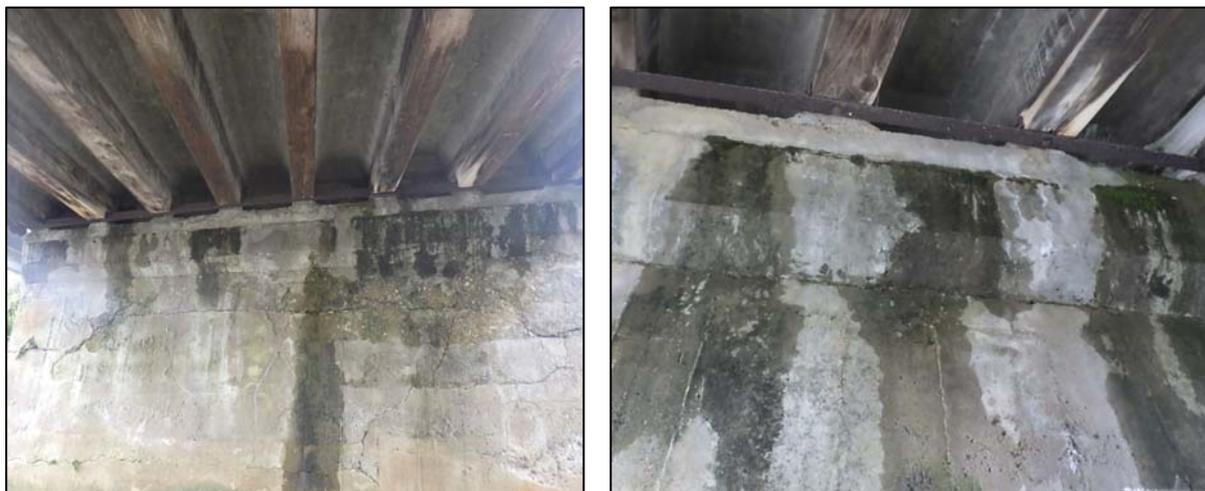
本橋の橋台を見ると、桁座コンクリートが打ち足されていることが確認できる。これは、次項の内容も合わせ意図的に桁座に段差を設けたものと考えられ、伸縮部から浸入した水の殆どはこの段差により打ち足し部の下位より桁座前面へ排水され、主桁への影響が及ばない工夫がなされている。

図 6-3. 橋台桁座部の段差構造

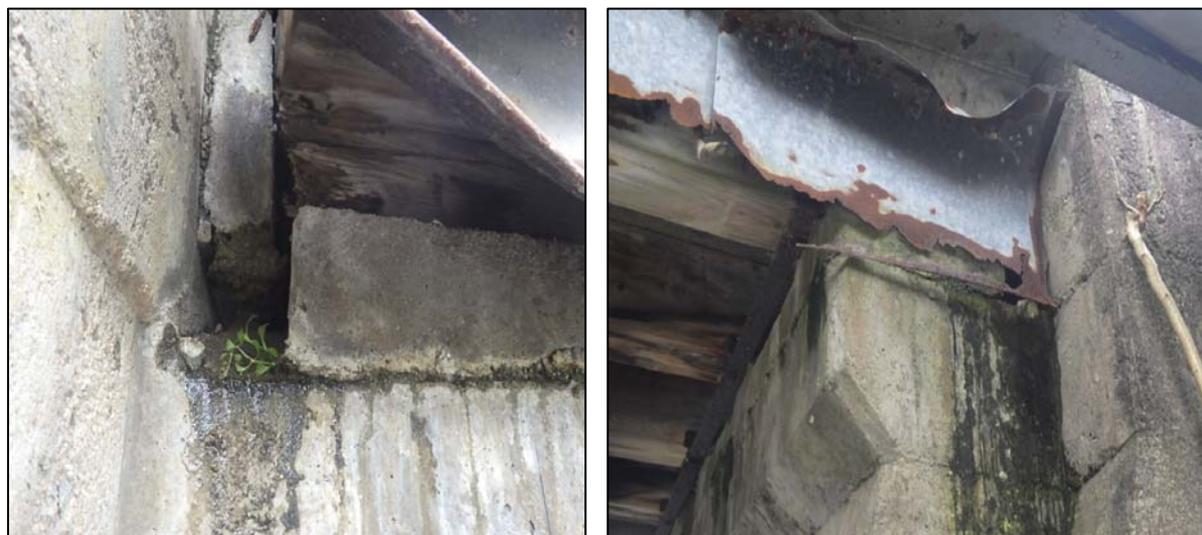
本橋の最大の特徴は上記の桁座の段差構造において、主桁を伸縮端部から橋台前面側に控え、前述の段差の設置にあわせてパラペット側に排水溝を設けた構造であると考えられる。

パラペット側への排水溝の設置は、防食・景観機能を意図して今日も用いられる構造であり、木桁の特性を熟知し、その上で長きに渡り供用して行くための工夫がなされたものと考えられる。

図 6-4. 橋台桁座部の段差と排水溝

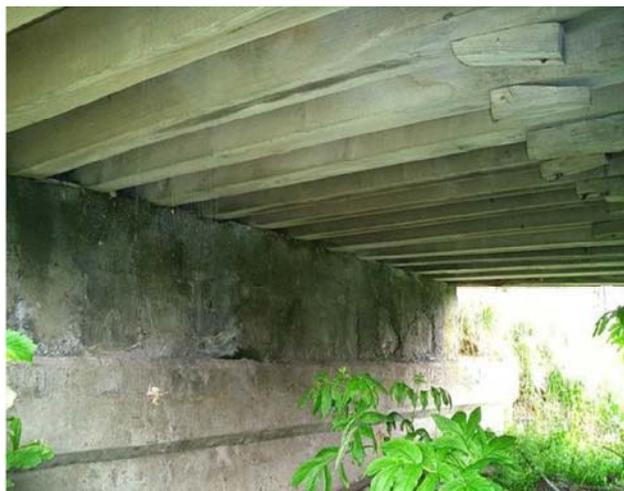
ここでは木・コンクリートの合成の構造が記述されており、驚くことに無筋構造で工夫されている。

写真-2 構造は矩形に製材された木桁を並べた簡単なもの。しかし、無筋コンクリート床版との接合面に秘密がある。

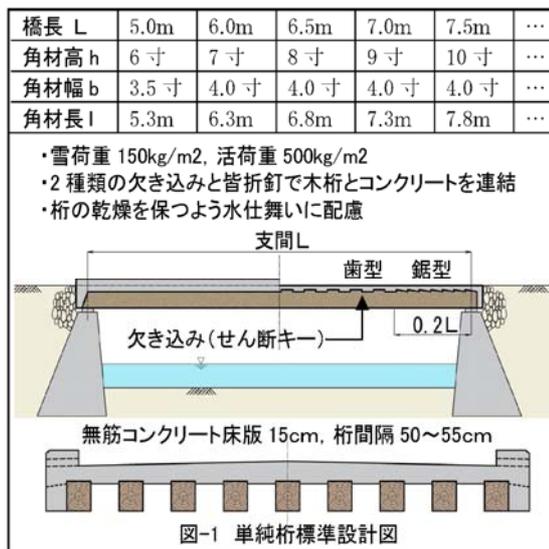
資料 7-1. 土木学会第 65 回年次講演会より

その結果、同類の施設が北海道で供用されていることを確認し、本橋と同様に水よけ施設を設置している橋梁も確認できた。

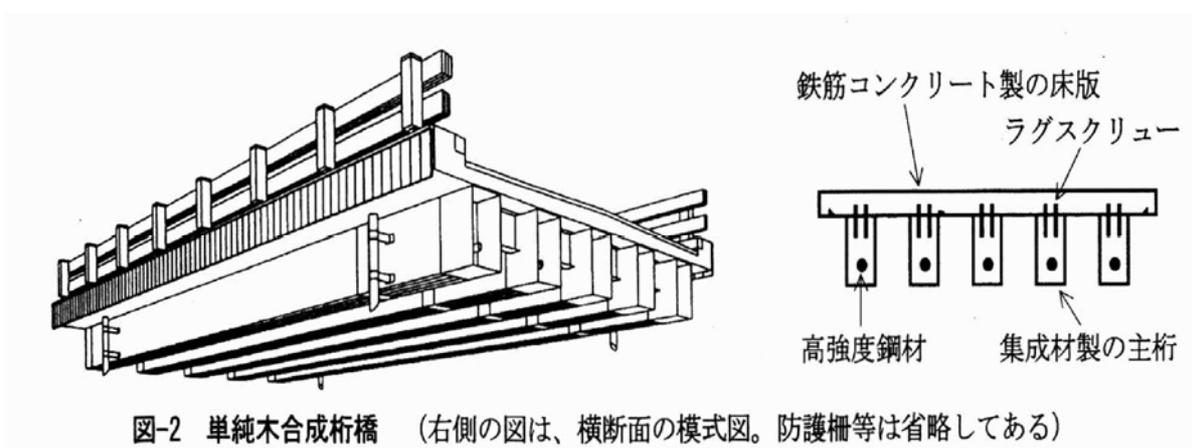
島根県においては隠岐の島町や吉賀・奥出雲町などがそうである様に、木材を主要産業として活用している自治体は全国に存在すると考えられる。ここでは長野県の取り組み事例として、木・PC コンクリート複合橋の例を示す。

図-2 単純木合成桁橋 (右側の図は、横断面の模式図。防護柵等は省略してある)

図 7-2. 長野県で実用中の木・PC コンクリート橋断面図
