下長屋トンネルの“謎”に迫る

和田 浩

3.1 “謎”の解明

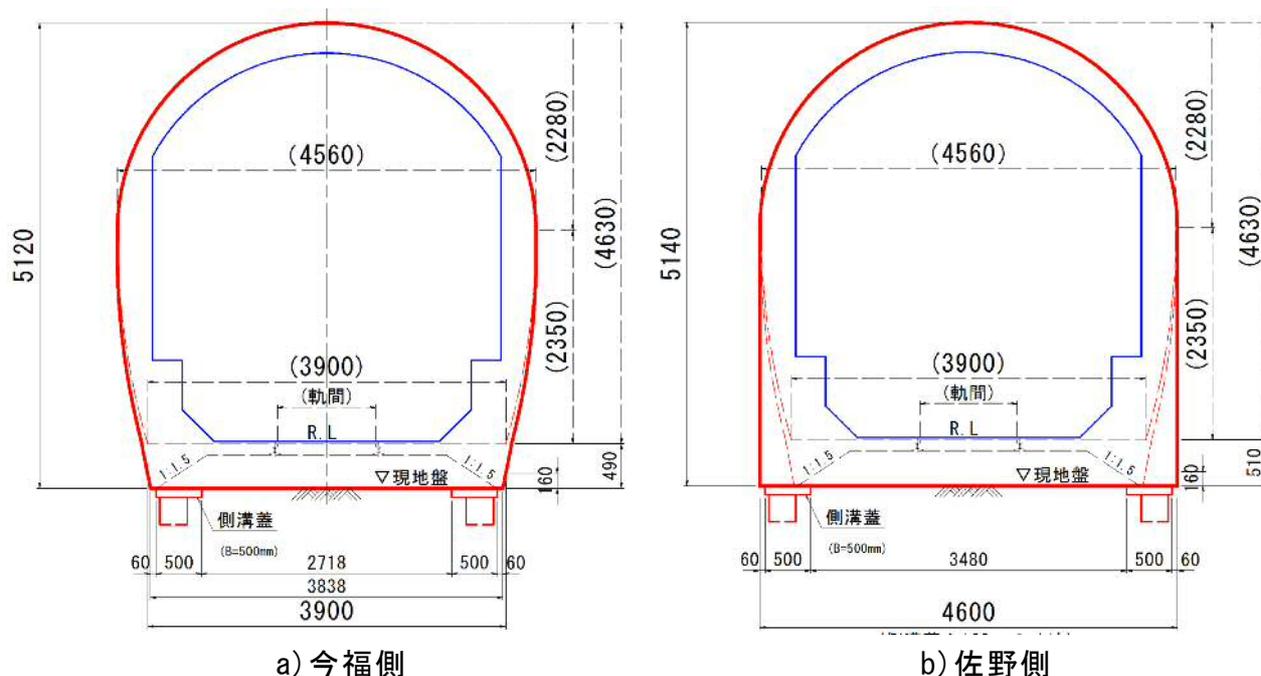
図 3.1.1 下長屋トンネル内空断面図（2号型）

工事は、今福側は第1トンネルとして鴻池組が、佐野側を第2トンネルとして森本組が行っており、内空断面は図3.1.1に示す通りである。

- ・今福側（左側）；側壁が馬蹄形、鴻池組が施工
- ・佐野側（右側）；側壁が垂直、森本組が施工

工事は会社が異なっても設計は日本鉄道建設公団が行っているため、隣同士の断面をわざわざ変える必要性はない。ただし地山の状況等条件が違えば変わる要素はある。今後の課題として、この謎を解明できればと思っている。

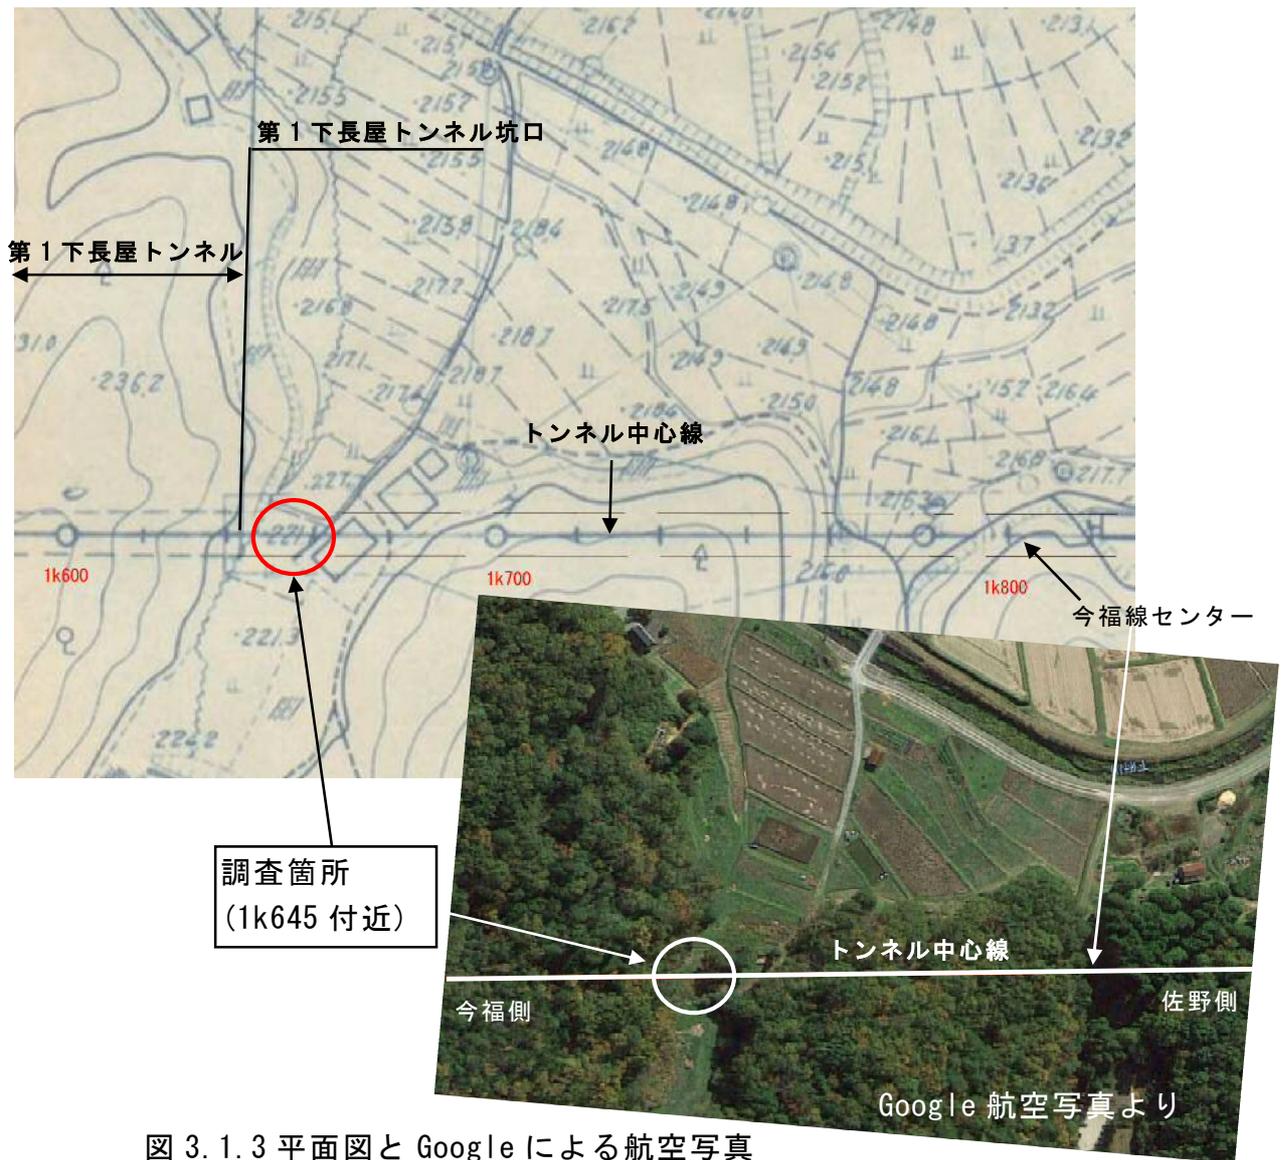
図 3.1.3 平面図と Google による航空写真

現地でのトンネル中心線は、Google マップによる航空写真でのトンネル起終点の坑口を結線し、現地状況と平面図を手掛かりに推測した。推測した位置で、簡易貫入試験を行い貫入不能となった深さを土被りと推定した。試験は 5 箇所で行いその内、最も浅い箇所が約 70cm で貫入不能となった。同じ箇所で地権者である中村さんの了解を得て、試掘を行った。その結果、70cm 試掘した位置でトン

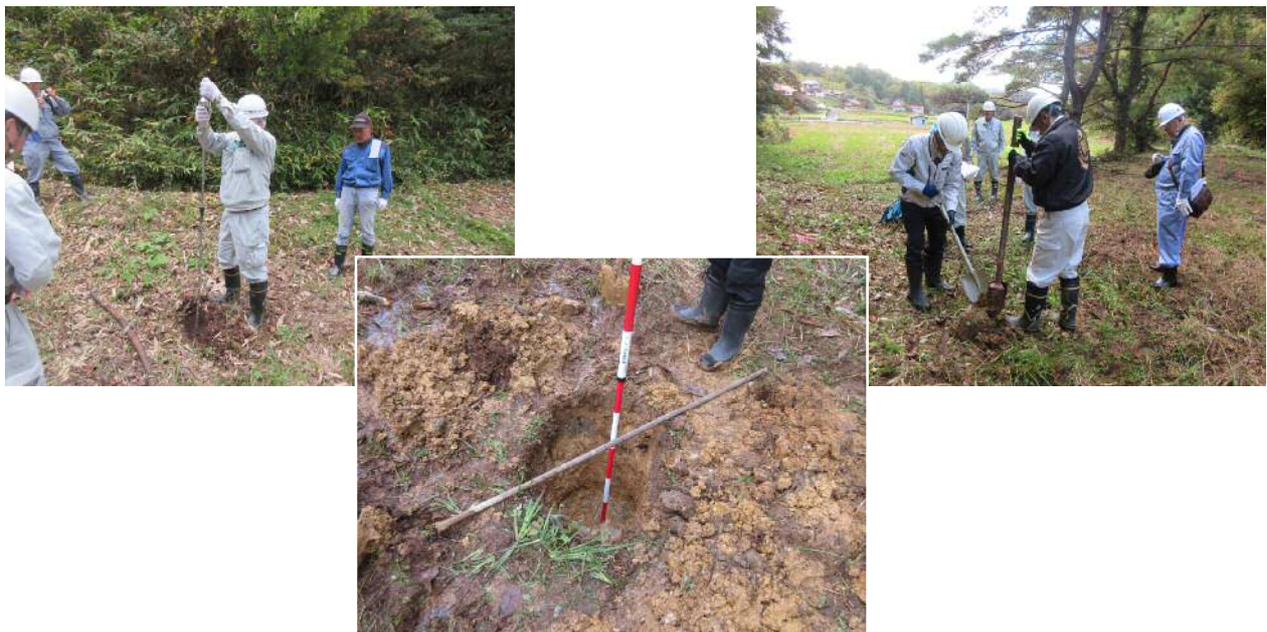
図 3.1.4 簡易貫入試験、天端深さ、試掘状況

現在のトンネルの中間付近で当初図面での第1トンネルと第2トンネルとの明かり部である 1k640 付近の土被りは、縦断面図より最も浅い位置である。図面からの読み取りは、トンネル頂部から約 1.50m となっており、コンクリートの覆工厚 60cm を考慮すると、土被りは概ね 90cm 程度と推測した。

ネルの天端と思われるコンクリートを確認することが出来た。

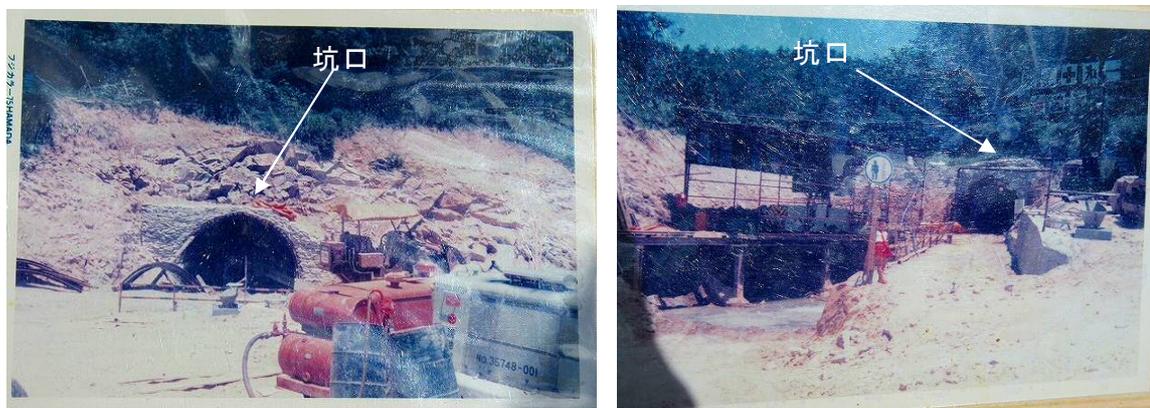
図 3.1.5 今福側の坑口写真(中村さんより)

昨年、写真を拝見した中村さんにお話を伺った結果、明かり部より開削で施工を行った事がわかった。図 3.1.5 の写真は今福側のトンネル坑口を示し、航空写真の一点鎖線付近より地盤を切り下げて坑口へ進入し施工が行われた。

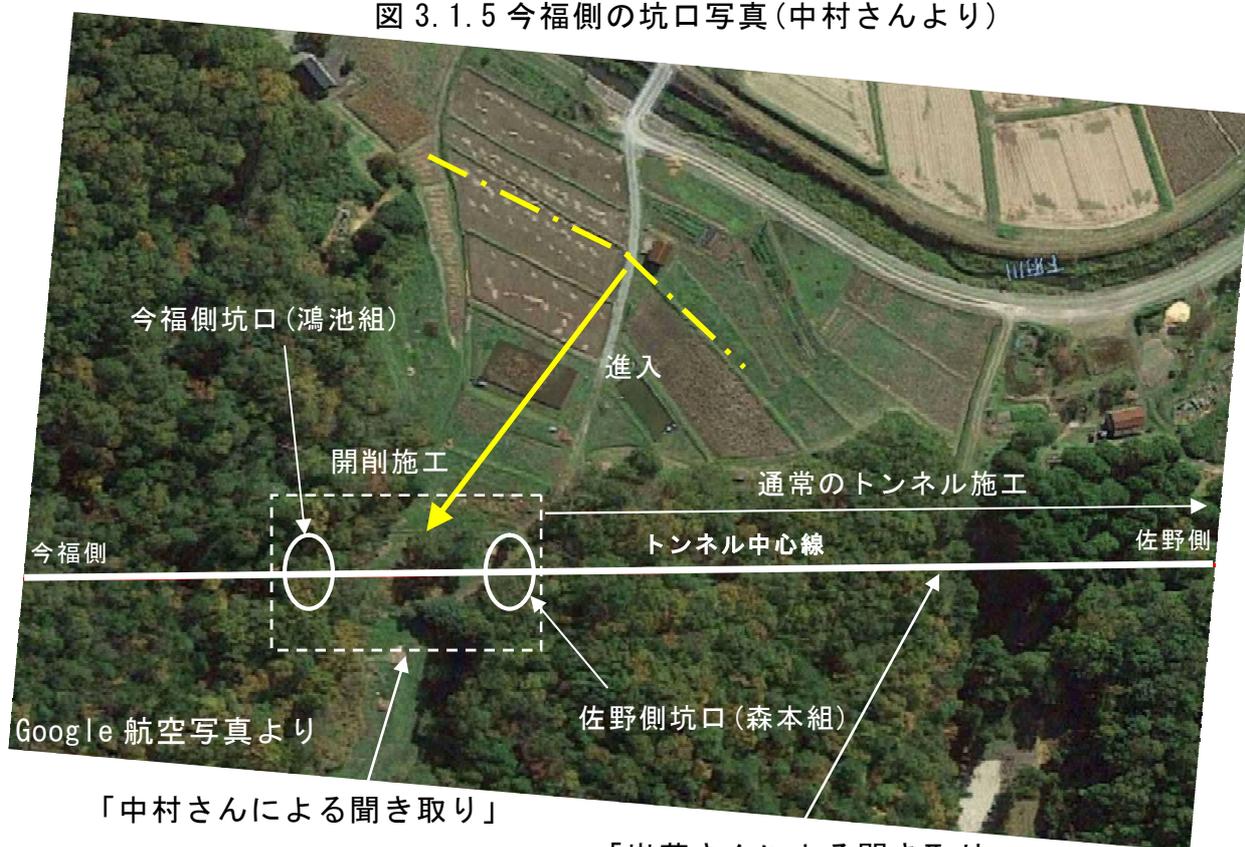
図 3.1.6 施工状況

また、中村さんの土地の隣となる岩藤さんからもお話を伺うことができた。図 3.1.6 の「岩藤さんによる聞き取り」の矢印先も土被りが浅い区間（図面読み取り 80cm）であるが、施工は通常のトンネル施工で行われた。しかし、土被りが浅かったためか、何度か落盤を繰り返しながら施工を行ったとの事であった。

開削施工が行われた区間は、RC レーダにより鉄筋が配置されている箇所であり断面が変化している区間と一致していることがわかる（図 3.1.2 参照）。

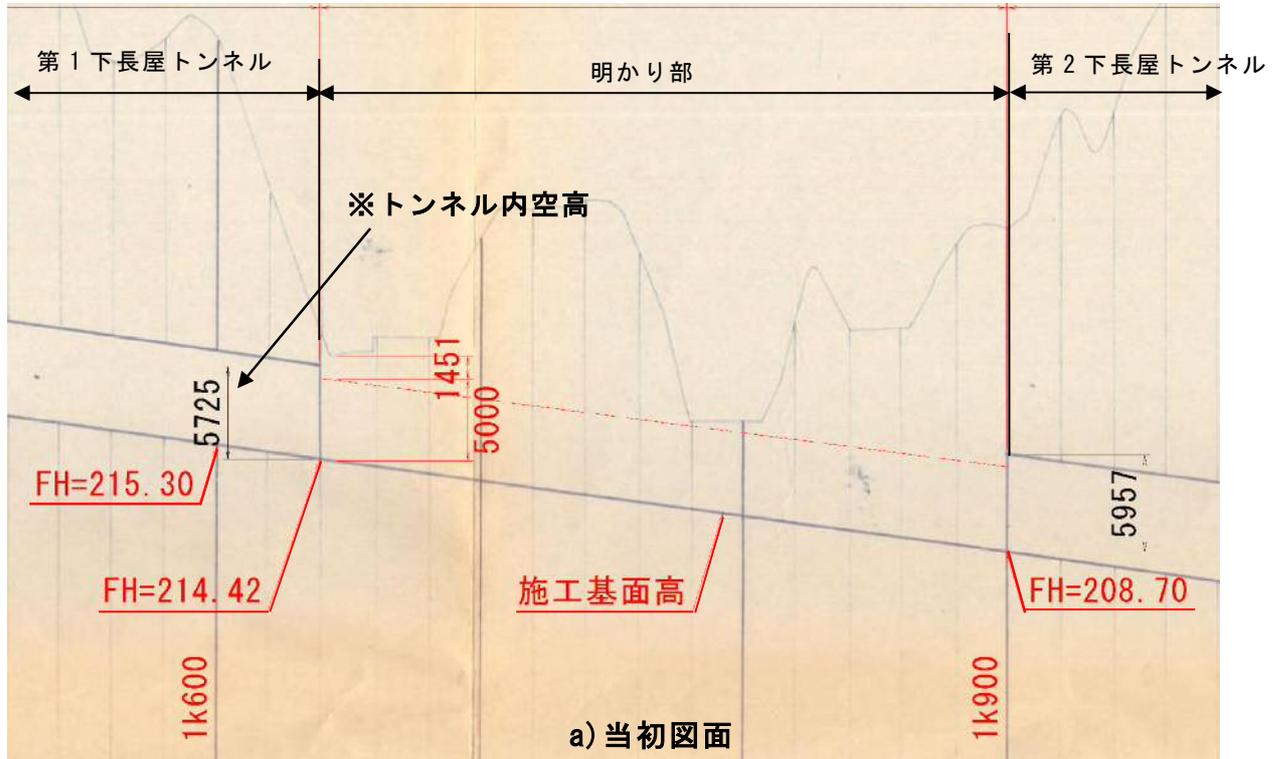
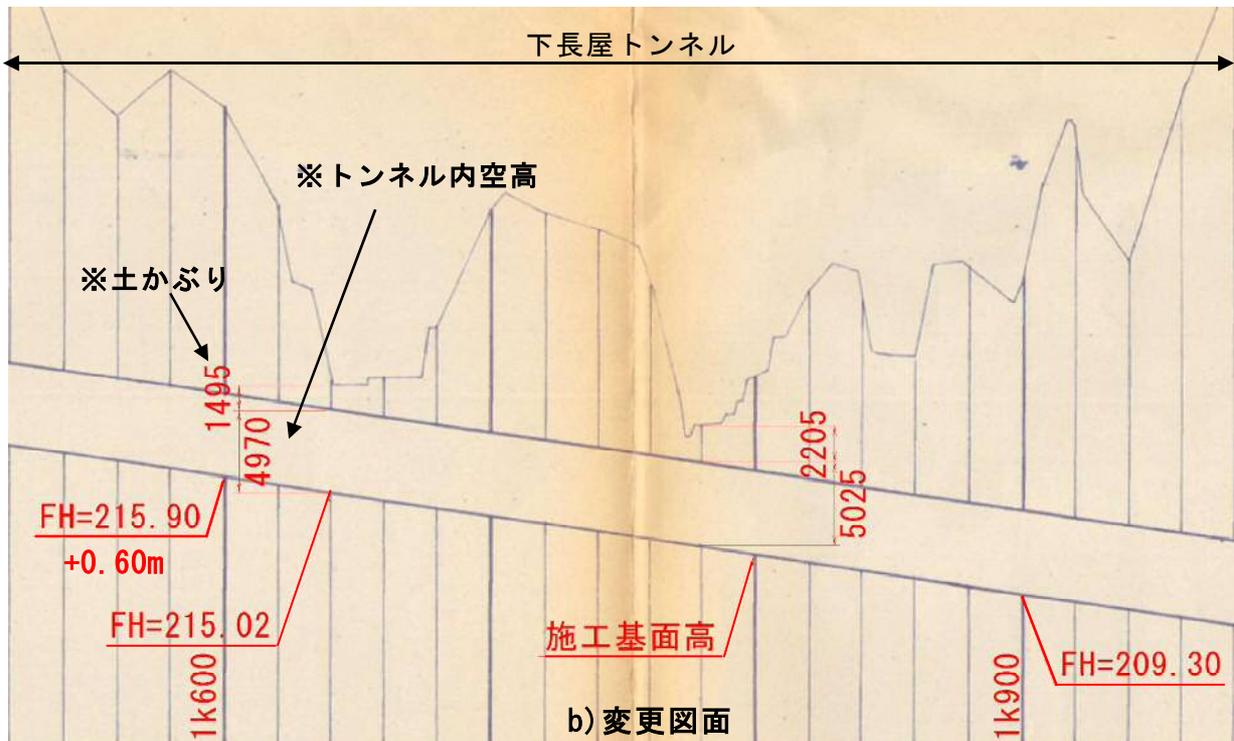
図 3.2.1 縦断計画図(寸法は図面からの読み取り)

第1トンネルと第2トンネルの間の明かり区間をトンネルに変更する方法として、施工基準高を下げて土かぶりを確保することで対応したと推測したが、下図を見ても解るように変更後の方が施工基準高は0.60m高くなっていることがわかった。

施工基面高が高くなったにもかかわらず、土被りはほとんど変わっていない。ではどこで調整をしているのか？図3.2.1を見るとトンネルの内空高が図面の読み取りではあるが、当初図面では施工基面より5.7m、変更後は5.0mとなっており約0.70m低くすることで、土被りを確保していることがわかる。

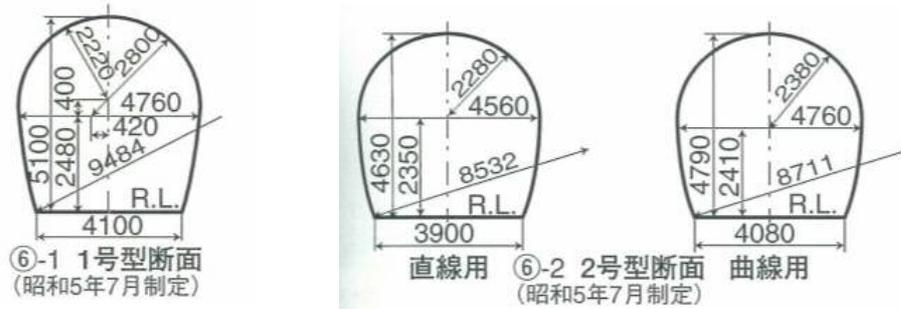
図 3.2.2 トンネル制定型断面

昨年度の活動において、新線トンネルの謎の1つであった、内空断面の型式を1号型（丸原地区）と2号型（下長屋トンネル）で使い分けた理由として、トンネルを1本とするため2号型を使用することで、土被りを確保する目的があったのではないかと。新たな謎として解明できればと思う。
