コウノトリはなぜ大東町に棲みついたか ～棚田と「よけじ」の効果～

生物多様性研究分科会 北村 清

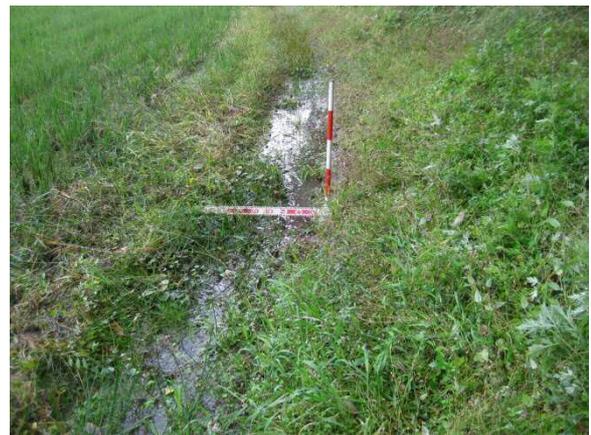
写真-1 よけじ (10月26日撮影)

大東町では、古くから農業用施設として多くの棚田に土水路の「よけじ」が設置されている。その役割のひとつは、田んぼの中干しや稲刈り時のワーカビリティの向上のための田んぼ表層部の排水である。もうひとつは、山林からの水温の低い湧水を直接田んぼに取り込むと稲の生育を阻害することから、「よけじ」内で水温を上昇させて田んぼに引き込むためのものである。したがって、「よけじ」は山林からの湧水量が多い場所に設けられており、一年中水が溜まっている施設も多く見受けられる。今回調査した幡屋地区および佐世地区の田んぼの「よけじ」についても、稲刈りが終了した後(用水が不要となった後)でも水深が5～15cm程度(写真-1)は溜まった状態であった。

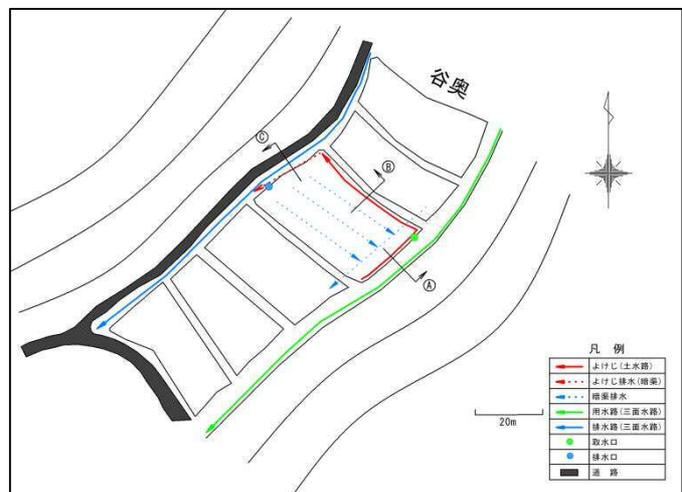
図-1 幡屋地区平面図

今回調査した幡屋地区の田んぼは、両側(東西)を山林に挟まれ、谷奥から階段状の田んぼが連なる迫田型棚田である。谷の西側に排水路(コンクリート三面水路 B500mm×H500mm)が設けられ、谷の反対(東)側に用水路(コンクリート三面水路 B500mm×H500mm)が設けられている。また、田んぼ内の南側には、暗渠排水のバルブBOXと思われる塩ビパイプが立ち上がって

いる。「よけじ」は田んぼの北側と東側に設けられており、西側は暗渠排水(VU φ 100)により排水路へ流れ出るようになっている。西側を土水路としていないのは、作付け面積を少しでも多くするためである。「よけじ」の幅は、土手を含めて1.3~1.7m程度であり、田んぼに占める占用率は、8.9%である。(表-1)

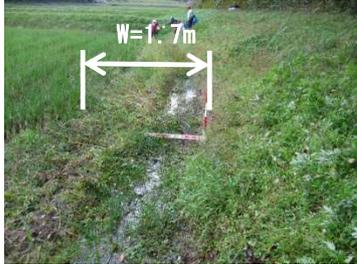
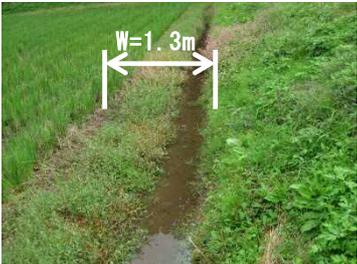
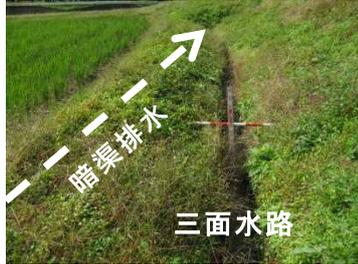
写真-2 幡屋地区の「よけじ」の状況

| 東側よけじ(A断面) | 北側よけじ(B断面) | 西側排水路 (C断面) |
| 水深は 5cm 程度 | 水深は 10cm 程度 | コンクリート三面水路および暗渠排水 (VP φ 100) |

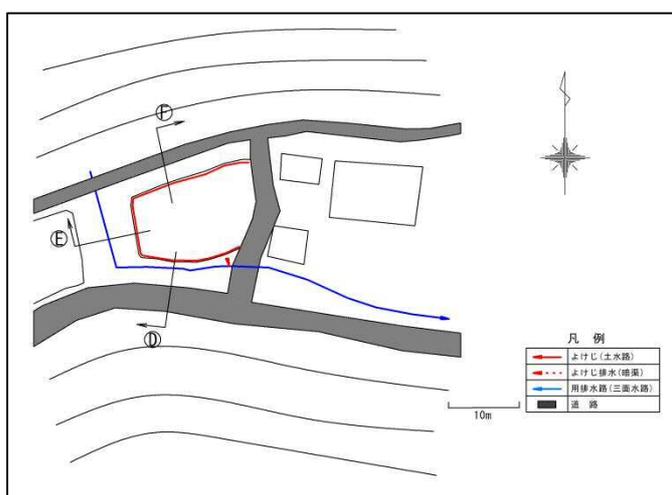
図-3 佐世地区平面図

佐世地区の田んぼは、幡屋地区と同様に両側を山林に挟まれているが、下流部に隣接して民家がある。用水路と排水路は兼用で用いられており上流側で取水し、下流側で「よけじ」に集水し排水する仕組みである。

「よけじ」は、下流側を除く三方に設けられており、山林からの湧水を集めて南東の角から用排兼用水路に流出するようになっている。

「よけじ」の幅は土手を含めて、0.45~0.7m であり、幡屋地区に比べて半分程度である。占用率は、二方に設けられている幡屋地区より多く 12.0%である。(表-1)

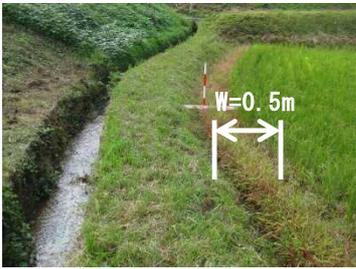
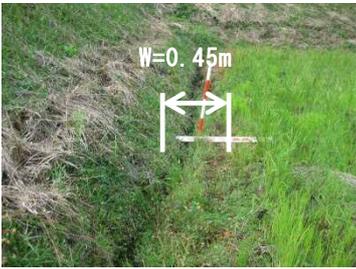
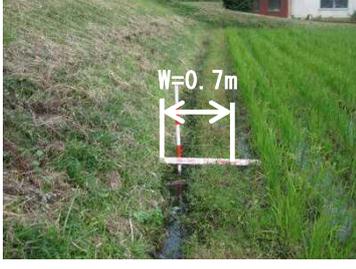
写真-3 佐世地区の「よけじ」

| 南側よけじ(D断面) | 西側よけじ(E断面) | 北側よけじ(F断面) |
| 水深は 3cm 程度 左側は用排兼用水路 | 水深は 10cm 程度 | 水深は 15cm 程度 |

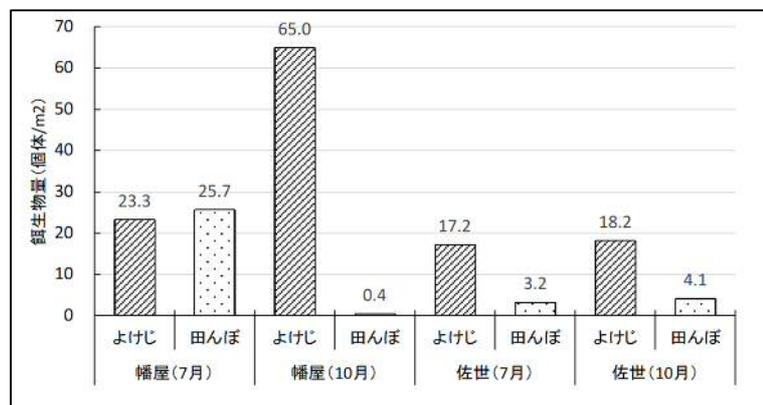
図-5 「よけじ」と田んぼの生物個体数

今年度のたも網によるすくい取り調査結果を基に、「よけじ」と田んぼでの 1m²あたりの生物個体数を比較した(図-5)。

幡屋地区の7月調査では「よけじ」と田んぼでの個体数はほぼ同数であったが、10月調査では、田んぼでの生物はほとんどいない状況となっていた。稲刈り時、田んぼを乾田(落水)状況とする必要があり生物は「よけじ」に移動したためと考えられる。(図-6にそのイメージ図を示す。)

一方、佐世地区では、7月および10月調査共、「よけじ」のほうが田んぼの約5倍の個体数が確認された。特に、ドジョウ、タニシが「よけじ」内には多く生息していた。

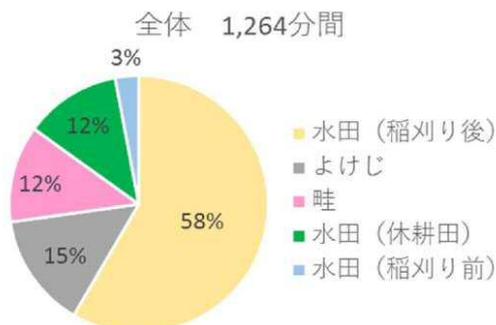
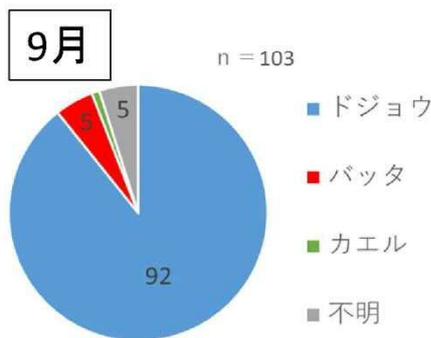
図-7 大東町コウノトリの飛来状況と餌の内訳

図-7は、2017年9月6～8日に大東町で調査されたコウノトリの飛来状況および採餌の内訳である。9月の調査では刈り取り後の水田に最も多く飛来しており、続いて「よけじ」で多く観察されている。採餌する稲刈り後の田んぼの多くに、稲刈り機の轍による水たまりが存在し、餌の内訳としては、9割近くがドジョウであったとの報告がある。

餌の内訳(2017年9月6～8日)

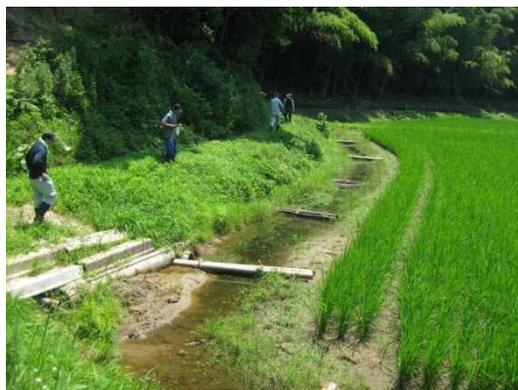
写真-4 生物のための「よけじ」

なお、大東町では、コウノトリやホタルが棲める豊かな自然環境を目指して既に有志の耕作者で本来の目的ではない生物のための「よけじ」造り(写真-4)が進められている。
