島根県B級遺産(候補)「木・コンクリート合成桁橋」(中間報告2)

島根県B級遺産研究分科会 松浦 寛司

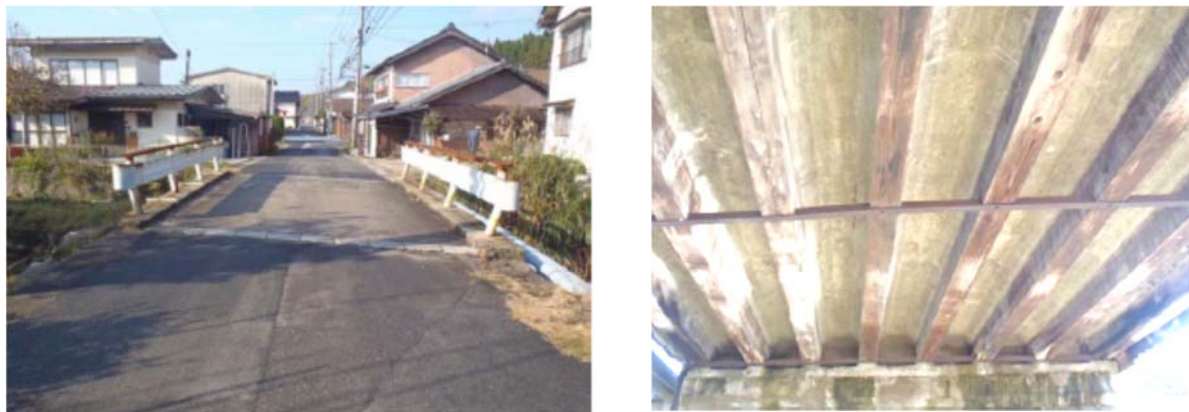
図 1-1. 浜田橋の状況

昨年度、「曾田式 木・コンクリート合成桁橋」の概要として、当該橋の所在地や架橋の背景(想定)、聞き取り調査などについて中間報告を行った浜田橋について、未だB級遺産としての研究は終わっていないものの、中間報告2として報告する。

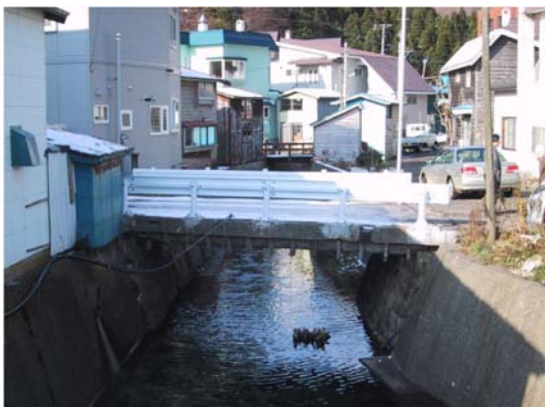
図 3-1. 礼髭橋（移設前）

- ・高橋敏五郎氏のエッセイ（S54）には、他県に技術移転した記録があるが、現存するものは初めて見た
- ・北海道で確認された 7 橋の内の 1 橋（礼髭橋：れいひげばし）は、架け替えに伴い撤去され“滝野すずらん公園”に移設されている
- ・死活荷重合成桁とするため、死荷重を支持した状態で床版を打設している
- ・施工の手順や実況での実験結果は、北海道庁の昭和 10 年代の資料と北海道開発局の昭和 20 年代の資料に記載されている

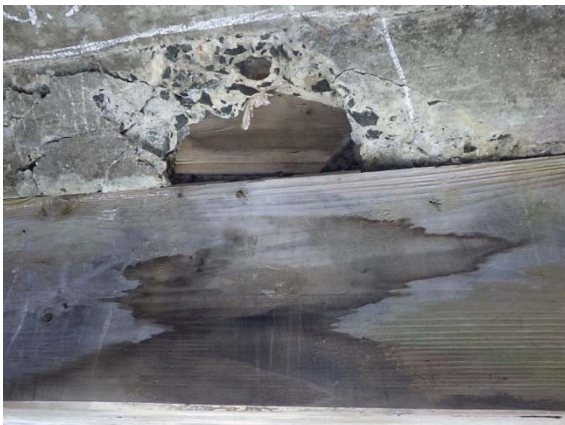
図 4-2. ハンチ欠損部全景

損傷が殆どなく、きれいなハンチが残る浜田橋であるが、G2 桁（宍道湖側から 2 本目の桁の中央部）に 1 か所だけコンクリートが剥落している部分がある。ここをよくよく覗き込むと、歯型の欠き込みらしきものが確認できた。

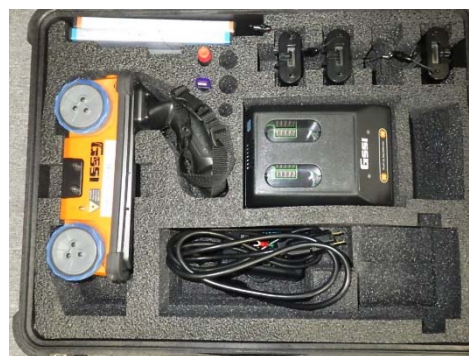
図 4-6. ストラクチャスキャン SIR-WZ XT

使用した機器は右写真の通りであり、60 cmの深度までの性能を保証する最新の機器である（当社所有の機器を使用）。

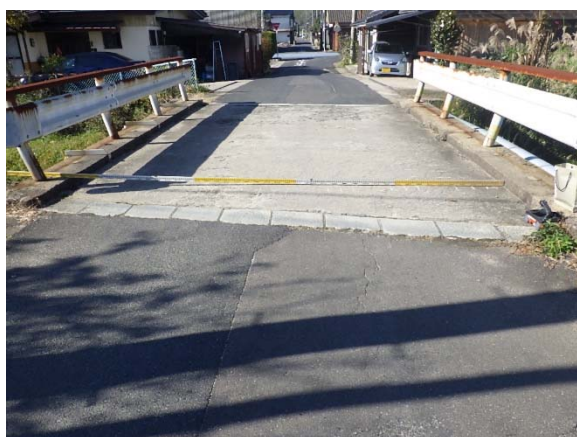
図 4-7. 橋軸方向鋼材分布（全体）

図 4-7 に橋軸方向、図 4-8 に主方向（橋軸直角方向）の鉄筋探査結果のマーキングを示すが、いずれの方向も鋼材が分布している状況であり、文献に示された無筋構造とは異なる状況である。
