写真で見る今福線研究の今昔

河野 靖彦

2. 写真で見る今福線の今昔

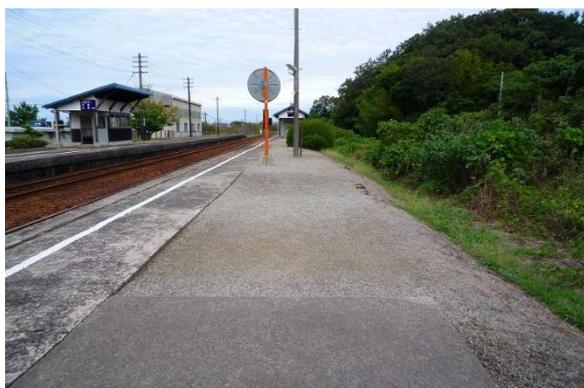
写真1 下り線ホーム（2010年10月）

JR下府駅は、旧線において山陰本線と今福線が接続される予定であった駅である。件の今福線は下り線3番ホームに入線することになっていた。（写真1）

2010年当時の写真では2番ホームの隣に、路盤の形跡が残っているようにも思われたが、現在ではその面影もなく通常の2面2線のホームとなっている。駅周辺にも橋りょうなどの構造物がいくつか現存していたが、そのうちの一つ光明寺近くの床版橋（下府橋りょう）は、2015（平成27）年に市道改良のため撤去されてしまった。

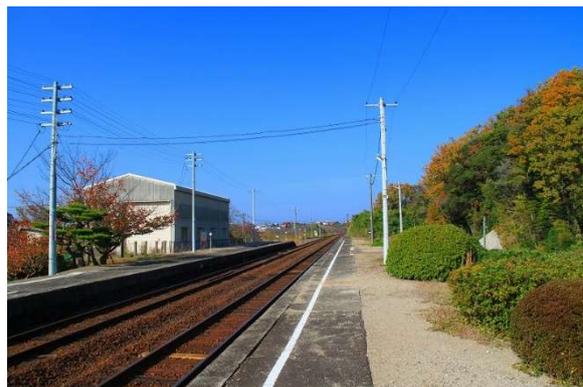
写真2 下り線ホーム（2022年10月）

ちなみに、2010年当時には上下線のホーム上に待合室があったが、現在は撤去され当時の面影はない。（写真2）趣のあった木造駅舎も、有人駅舎時代の痕跡を打ち消すが如くに改造され、「今は昔」といった様相である。

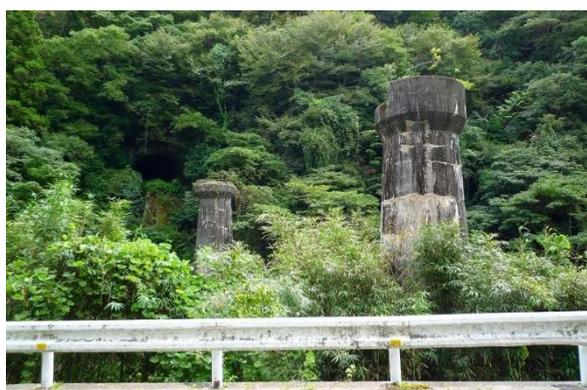
写真3 県道からの眺望 (2010年10月)

一見すると変化がないように見えるが、2016（平成28）年には地元の方により立木が伐採され、南側のトンネル坑口が県道から容易に見えるようになった。

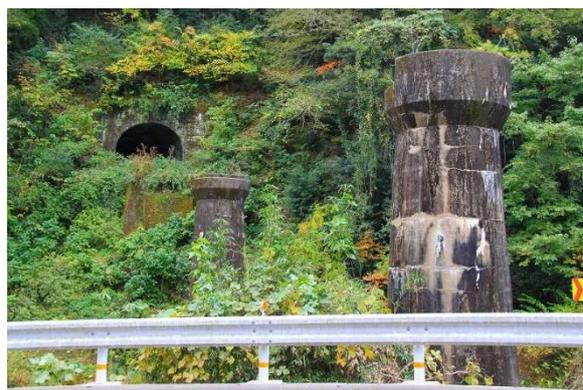
写真4 県道からの眺望 (2022年10月)

我々会員も、この機に乗じて現地に向かい、70年以上人が立ち入っていないであろうトンネル内外を調査した。（写真5）その時から6年が経ち、現在はまた木々が生い茂り、坑口が見えづらくなってきている。

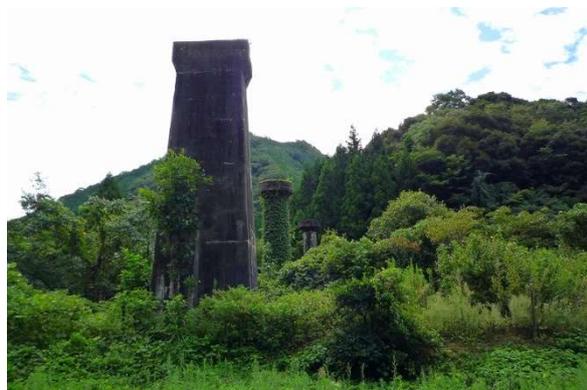
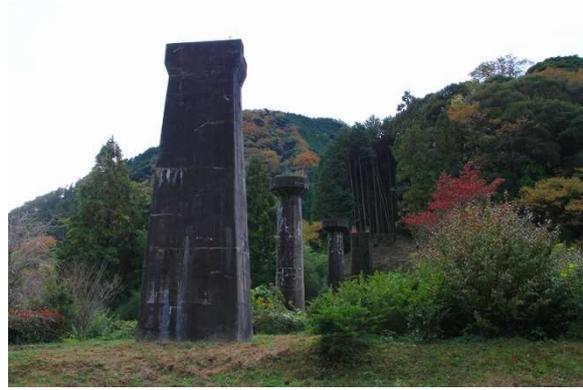
写真6 橋脚群 (2010年10月)

写真7 橋脚群 (2022年10月)

今福第一トンネルから続く橋脚群で、橋脚が4基、橋台が2基現存している。現在は地元の人たちにより左右岸ともに伐採・整備されているので、全貌が明らかになっているが、2010年当時は、左岸側の橋台や橋脚が認識出来ないほどに荒れていた。（写真6,7）

現存する橋脚は 4 基であるが、実はこの橋りょうの橋脚数は本来 5 基であったことが明らかになっている。2015（平成 27）年にこの橋りょうの調査を行った際、他の橋脚のスパン（径間）が約 20m であるのに対し、県道上のスパンだけが 26m と異常に長いことに疑問を抱いた。そして国鉄時代の標準設計と、橋台・橋脚のパラペット（胸壁）の寸法・形状から、12.9m の桁長が 2 径間あったと推測し、地元佐野町で今福線に詳しい石本先生に尋ねたところ、県道拡幅の際に 1 基の橋脚が撤去されたことを確認したのである。県道の路盤下を調査すれば、今でも橋脚の痕跡が残っていると考えている。

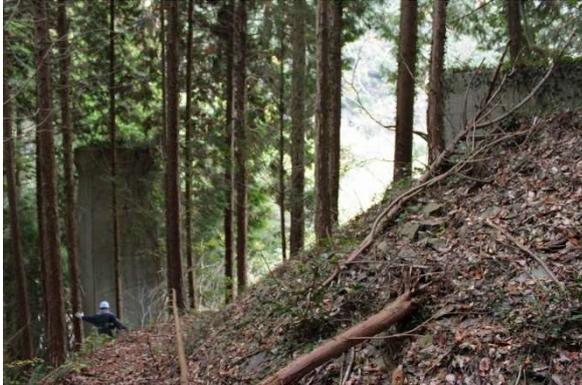
写真 8 橋脚発見時（2015 年）12 月）

2015（平成 27）年 12 月、左岸側橋台を調査するために川を渡った際、木々に埋もれて右岸側からは見えない橋脚 1 基を発見して、調査に参加した皆が歓喜したものである。（写真 8）今は今福第一トンネルの坑口付近から、橋りょう全体が見渡せるように見事に整備されている。（写真 9）

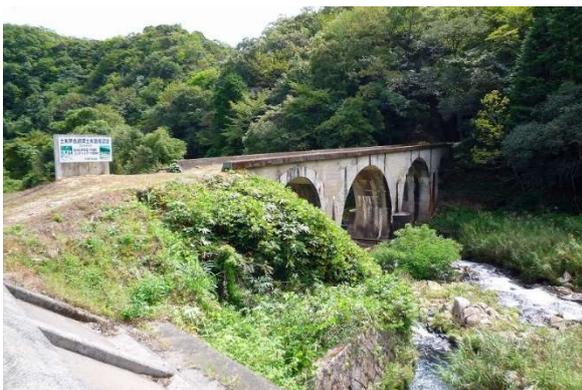
写真 10 4 連アーチ橋（2010 年 10 月）

2008（平成 20）年に、今福線のコンクリートアーチ橋群が選奨土木遺産に認定され、それを記念して地元の宇津井自治会により看板が設置された。我々、分科会発足の基となった橋りょうでもある。（写真 10）

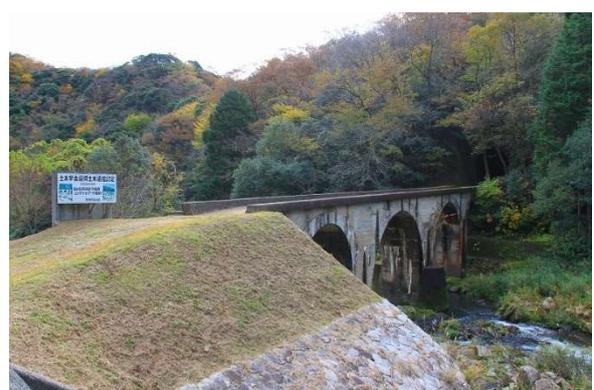
写真 11 4 連アーチ橋（2022 年 10 月）

ここも一見変わっていないように見えるが、左岸側の護岸が一度大雨により被災し

ている。災害復旧工事が施工されたが、通り一遍の復旧工法で、『土木遺産に取り付く構造物』としては、景観上似つかわしくない工法であった。その後、どのような経緯があって元の景観に近い形状に復旧されたか詳しくは知らないが、関係各位のご尽力があつての成果であると想像する。(写真 11)

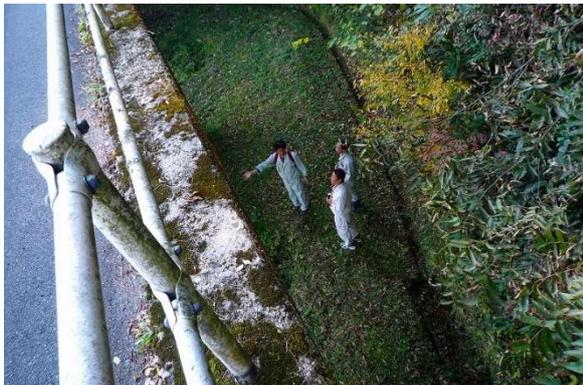
写真 14 水音の発見時 (2010 年 11 月)

地元では「眼鏡橋」と呼ばれ、平成 21 年に碑が建立され愛されている橋である。(写真 12) 我々が初めてここを訪れた際、アーチ下のある一点に立つと、突然大きな水音がすることに気が付いた。最初は「水管橋」であるとか、「アーチの中が空洞化して水が流れている」とか、いろんなことを言い合っていたのであるが、そのうちに会員の中の一人が、小川のせせらぎがアーチに反響していることに気が付いたのである。(写真 14)

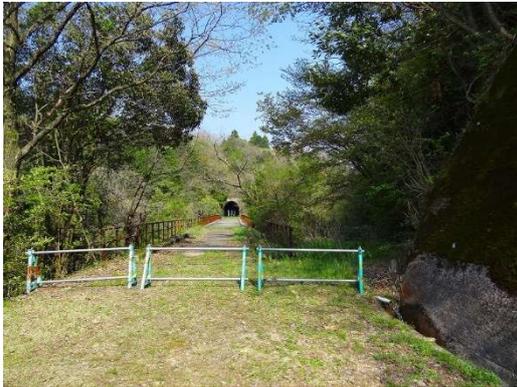
写真 16 新旧交差点 (2015 年 4 月)

旧線の 4 連アーチ橋、新線の下府川第一橋りょうが交差する「新旧交差点」は、今福線の核心部であると考えている。(写真 16) 新旧橋りょうの工法の違い、旧線の地形に沿ったルートと、新線の直線的なルート、それに付随するトンネル・擁壁等新旧構造物の違いなど、鉄道の歴史を学ぶ上でもこの地点ほど興味深い場所はない。

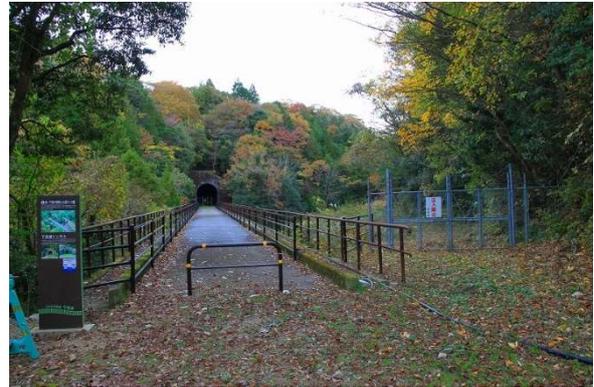
写真 17 新旧交差点 (2022 年 10 月)

この核心部であるが、今は規制方法が変わり、立入禁止区間は旧線側のみに変更されている。（写真 17）昨年、2021（令和 3）年に『第 3 回全国未成線サミット in 浜田』が開催された際、新線側の安全対策がなされ、一部の立入禁止措置が緩和されたのである。

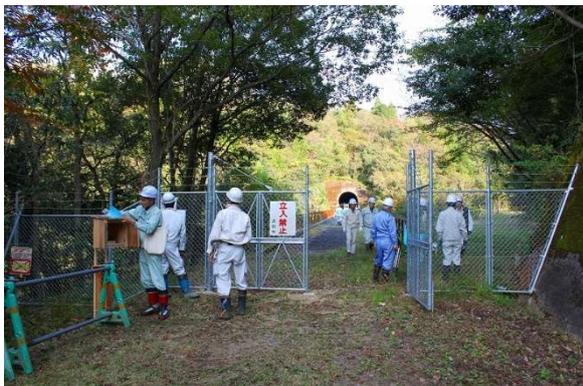
写真 18 立入禁止措置 (2016 年 11 月)

しかしながら、この場所は 2015 (平成 27) 8 月に開催された「未成線サミット」の際、頑丈なフェンスにより『立入禁止』とされてしまった。(写真 18)

旧線アーチ橋に転落防止柵の取付が出来ないこと、新線橋りょうの転落防止柵が老朽化して安全性の確保が難しいことなど、管理上の理由は理解できるものの、やはりこの核心部が開放されていないことは、ここを目指して訪れるであろう人々の気持ちを思うと心苦しいものであった。

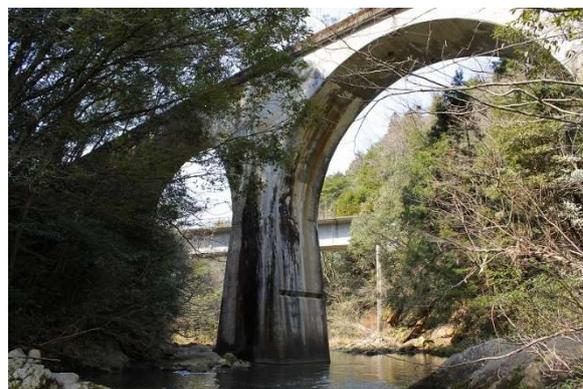
写真 21 新旧橋りょう（2015 年 3 月）

私個人の意見としては、私自身が一番好きな場所まで立入可能な状態に整備することが、理想であると考えている。その場所とは、旧線アーチ橋の脇から右岸側の川岸に降りた地点で、旧線アーチ橋と新線橋りょうとを同時に臨む秀逸な場所である。
