## 「水田内退避溝」の提案

生物多様性研究分科会 佐藤仁志

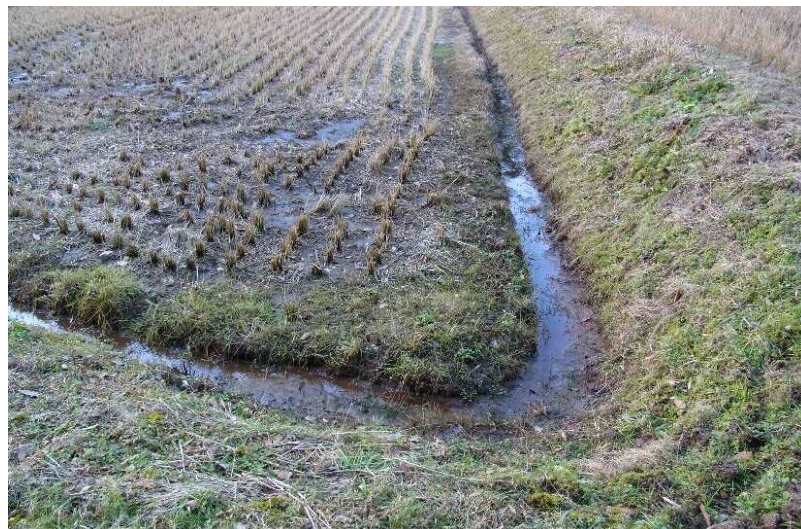
▲雲南市で見「よけじ」と呼ばれている土水路（江）

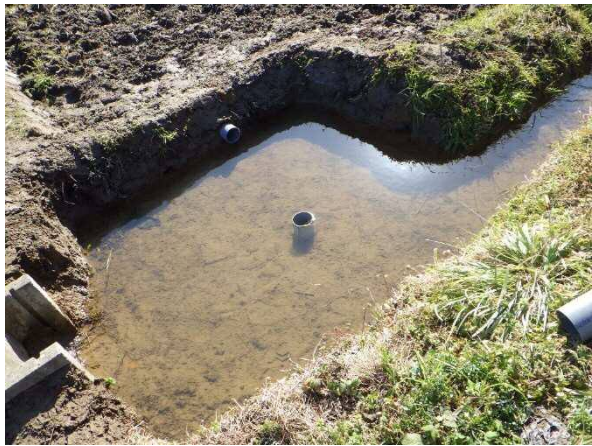
| <p>試験的に水を張った状況；但し「深み」は未整備</p> | <p>「深み」の造成；「中程度の深み」、「さらに深い深み」を整備→深みの多様性確保</p> |

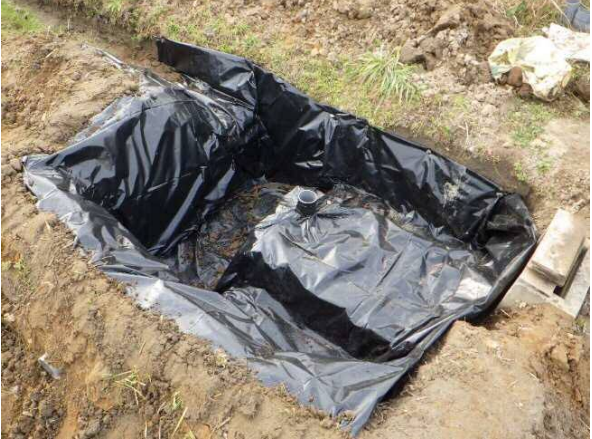
| <p>「深み」造成で不透水層が破壊され漏水が発生したため、防水シートを敷設</p> | <p>併せ行った土水路の整備</p> |

げ深みを設ける。水田内を深堀した場合には、不透水層を破壊し水漏れすることが予想されるので、その場合には防水シートの活用などを検討する。

防水シートは通販等で入手可能。試験施工で使用した防水シートは、3×4.5mの庭の人口池用防水シートで価格 3,080 円、これに防水クロステープ（50mm×20m；価格 736 円）を使って排水パイプとの接続面やコーナー処理を行った。
