島根県B級遺産研究会 R4 活動報告

島根県B級遺産研究分科会 松浦 寛司

1. 木コンクリート橋

2. 矢田サイホン

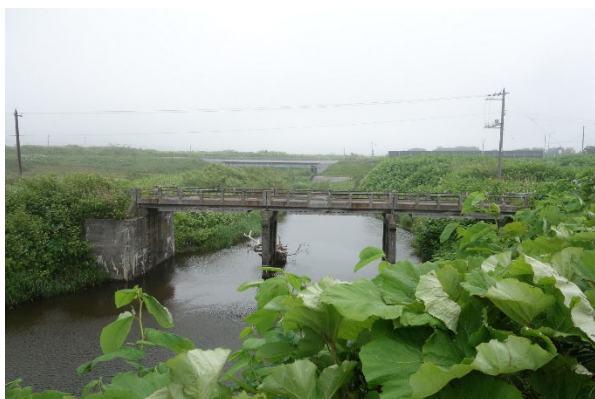
歌越別橋-1（通行は不可）

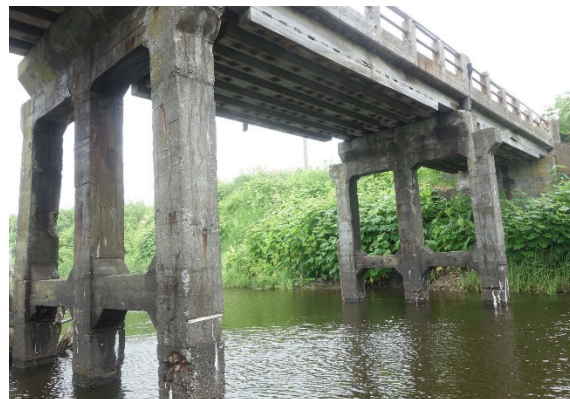
歌越別橋-2（桁は継桁構造）

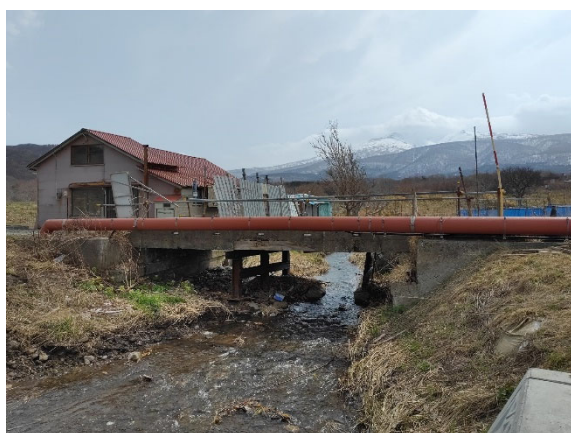
積丹野塚-1（仮設橋脚設置）

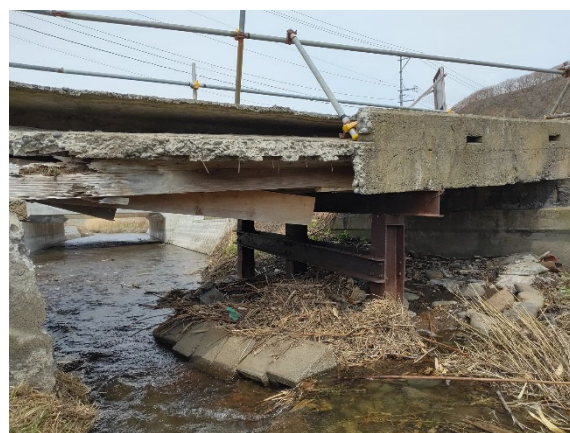
積丹野塚-2（上部工の崩壊）

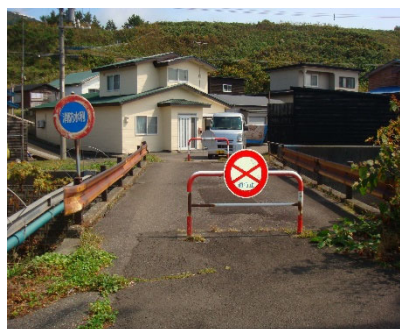
礼髭橋（通行止め）

9月の連休を利用して北海道松前町に出かけ、現地の木コンクリート橋の状況を確認した。雨竜川橋と鳥居橋はBOXカルバートに架け替えられており、礼髭橋は残ってはいるもののその姿は寂しい限りであった。また、この機会に合わせて函館市内に残る「日本最古の鉄筋コンクリート電柱」も見学したことも付け加えておく。

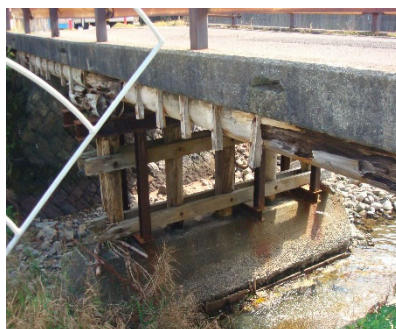
礼髭橋（主桁・橋脚）

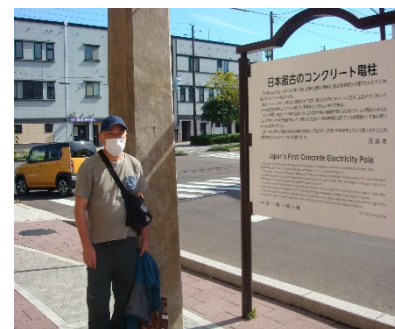
RC電柱（四角錘状）

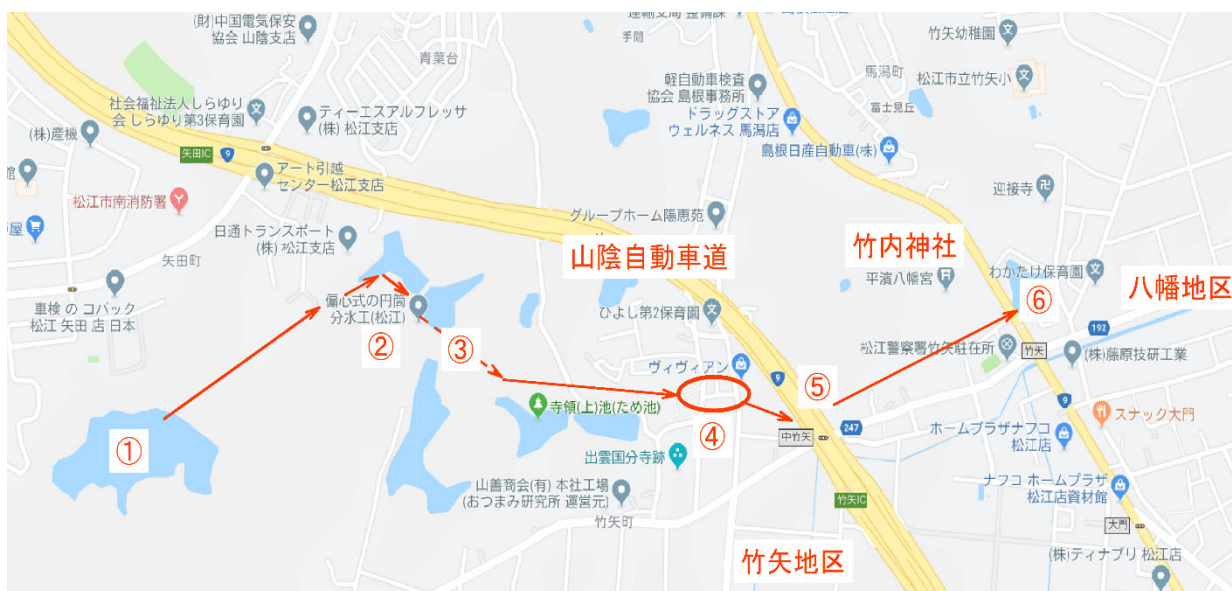
- ① 後山池（八幡ため池）
- ② 偏心式円筒分水工
- ③ 八幡水路第壱號隧道（L=289.15m）
- ④ 矢田サイホン（今回、存在を確認）
- ⑤ 水管橋（国道9号バイパス工事にて建設）
- ⑥ 竹矢ため池

矢田サイホン施設概要平面図（Google マップより）

本研究の対象地の概要は下記の通りであり、サイホンのみに限らず先人の工夫が垣間見れる施設が残り、今日も供用されている。

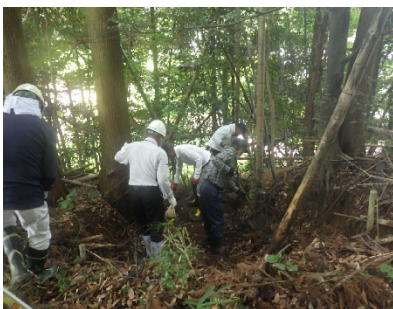
柵の掘り出し

前回の踏査を受け、2 号隧道部へ繋がる柵の蓋を開け、柵の内部からサイホンの状況確認を行った（改良区 3 名、当方 3 名、計 6 名）。

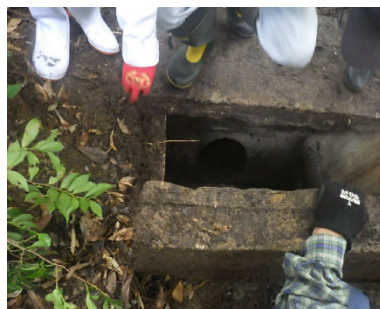
柵蓋状況

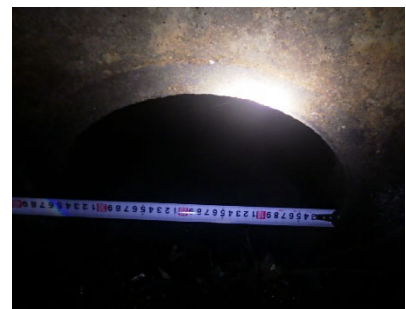
サイホン内径(φ350 mm)
