島根県B級遺産研究分科会 現地視察報告

島根県B級遺産研究分科会
中村裕大

本年度は島根県西部地域に残るインフラ施設及び遺構の現地視察を行ったのでその概要を報告する。

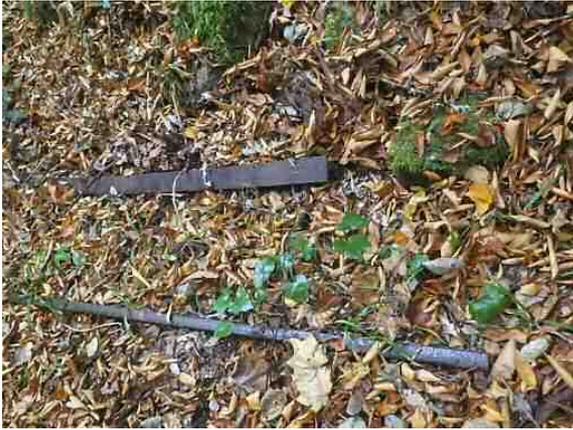
写真1 レールの残骸

現地では軌道跡が確認でき、レールの残骸(写真1)等が残されていた。また、川を渡るためのコンクリート製橋梁(写真2)や橋脚群(写真3)などの施設も残っていた。

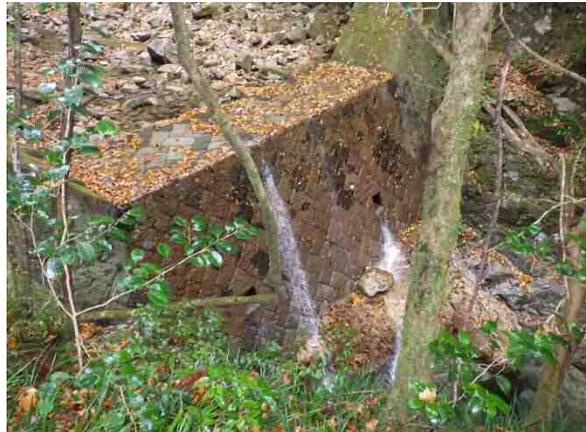
写真4 石積み堰堤

また、森林鉄道跡の他にも沢の荒廃防止のための石積み堰堤(写真4)や石張り水路など、現地の石材を加工して製作した施設も確認できた。この堰堤は隙間無く石が積み上げ、現在も変状無く機能しており、当時の石工の技術力の高さに驚かされた。

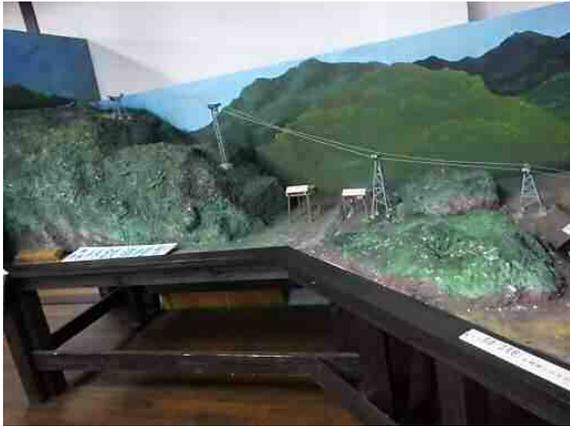
写真5 益田索道模型

しかしながら現在、現地に益田索道に関する遺構等はほとんど残っておらず、匹見上公民館において、模型展示(写真5)や写真等の当時の記録資料が残されているのみである。展示模型のほか、「索道のしおり(写真6)」も取りまとめられており、地元の方がその存在及び歴史を後生に知ってほしいという強い思いが感じられた。

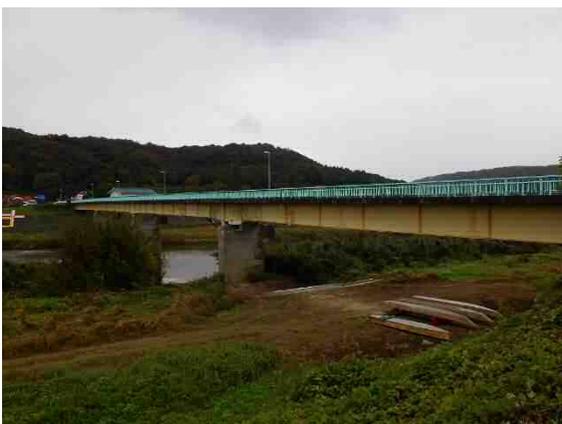
写真7 向横田大橋（全景）

向横田大橋は一般県道美濃地石見横田停車場線にあり、高津川に架橋する延長157.8mの4径間連続合成桁橋であり、1963（昭和38）年に架設された。

連続桁の中間支点部は、桁間への積載荷重により負の曲げモーメントが生じるが、施工時にプレストレスを与える工夫を施すことにより、このモーメントが相殺されることとなる。このプレストレスを与える方法として、前荷重によるものと支点移動による方法があるが、向横田大橋は水のうを前荷重として、支点を上下に移動させたと専門図書で紹介されている。

今後も適切な維持管理により長寿命化を図り、先人の工夫とアイデアを語り継いでいきたい橋梁である。

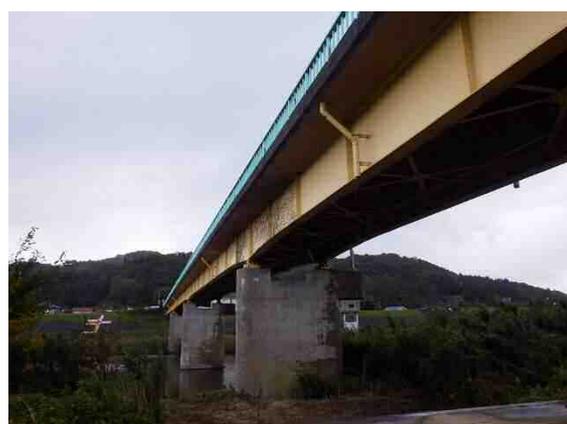
写真8 向横田大橋（下面より）

向横田大橋が建設された当時のRC床版は、現在の設計基準に比べて版厚が薄く鉄筋量も少ないため、高度成長期以降の通行車両の増大・大型化により、疲労損傷等が発生している事例が見られるが、本橋は交通量が少ない路線にあることが幸いし、床版は目立った損傷は確認されなかった。
