旧三江線 8 径間連続ラーメン高架（宇都井高架橋）

酒井雄壮

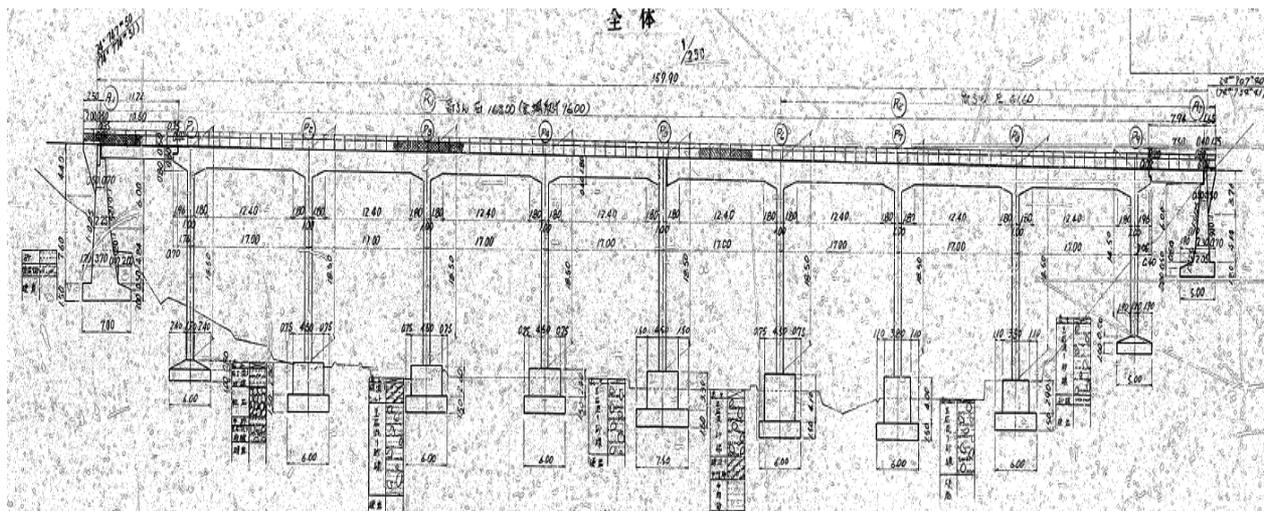
図-1 三江線 宇都井高架橋

旧三江線 宇都井高架橋 橋長 159.00m

側単径間+4 径間連続ラーメン橋+4 径間連続ラーメン橋+側単径間

13.00m + 17.00m × 4 = 68.00m + 17.00m × 4 = 68.00m + 10.00m

宇都井高架橋は高さ 18.50m×スパン 17.0m ラーメンブロック長 4×17.0=68.0m で、先行建設された山手高架橋の高さ 17.0m×スパン 12.0m ラーメンブロック長 4×12.0=48.0m の実績を基に、1 サイズ大きい計画が可能になったものと考えます。

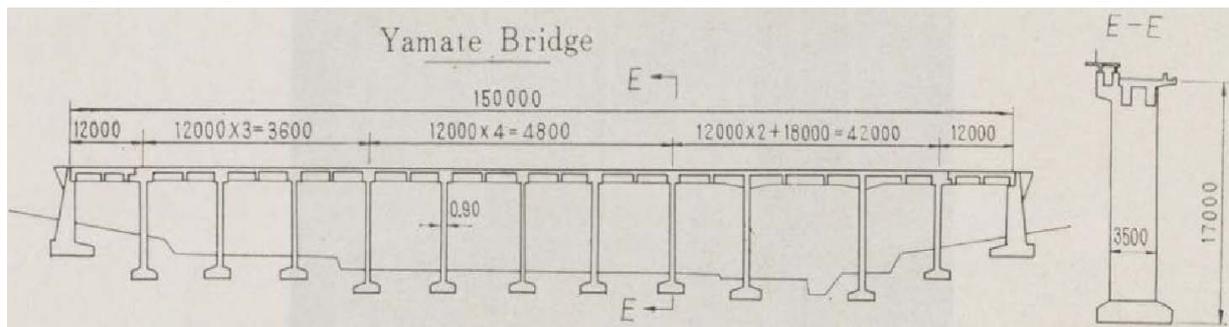
図-2 篠栗線 山手高架橋

JR 九州 篠栗線 山手橋 橋長 150.00m

側単径間+3 径間連続ラーメン橋+4 径間連続ラーメン橋+3 径間連続ラーメン橋+側単径間

12.00m + 12.00m × 3 = 36.00m + 12.00m × 4 = 48.00m + 12.00m × 3 = 36.00m + 12.00m

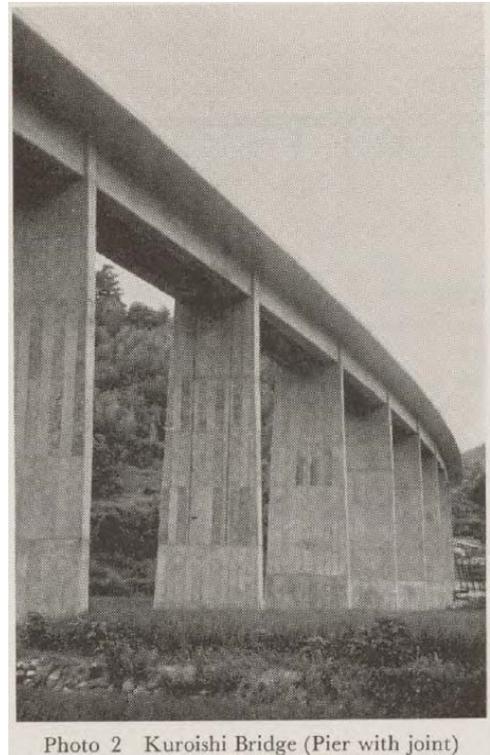
写真-1 篠栗線 黒石橋

梁と壁の剛比を大きくして温度変化や乾燥収縮による応力を減少させる試みが行われ、軌道直角方向は幅広で耐力を大きくしていますが、軌道方向は剛度を小さく（薄く）することで応力集中を軽減するとともに、全長に渡り均一でシンプルスレンダーな外観を与える構造とされています。

高さが 14m~20m の標準スパンとして 12m~13m の計画が行われています。経済的なスパンが比較により検討されていますが美観的視点からもスパン長と高さのバランスが考えられています。

高架橋の弱点（保守メンテナンスのボトルネック）とされるジョイントを少なくする試みとして、60m から 90m のブロック長を標準として建設されています。

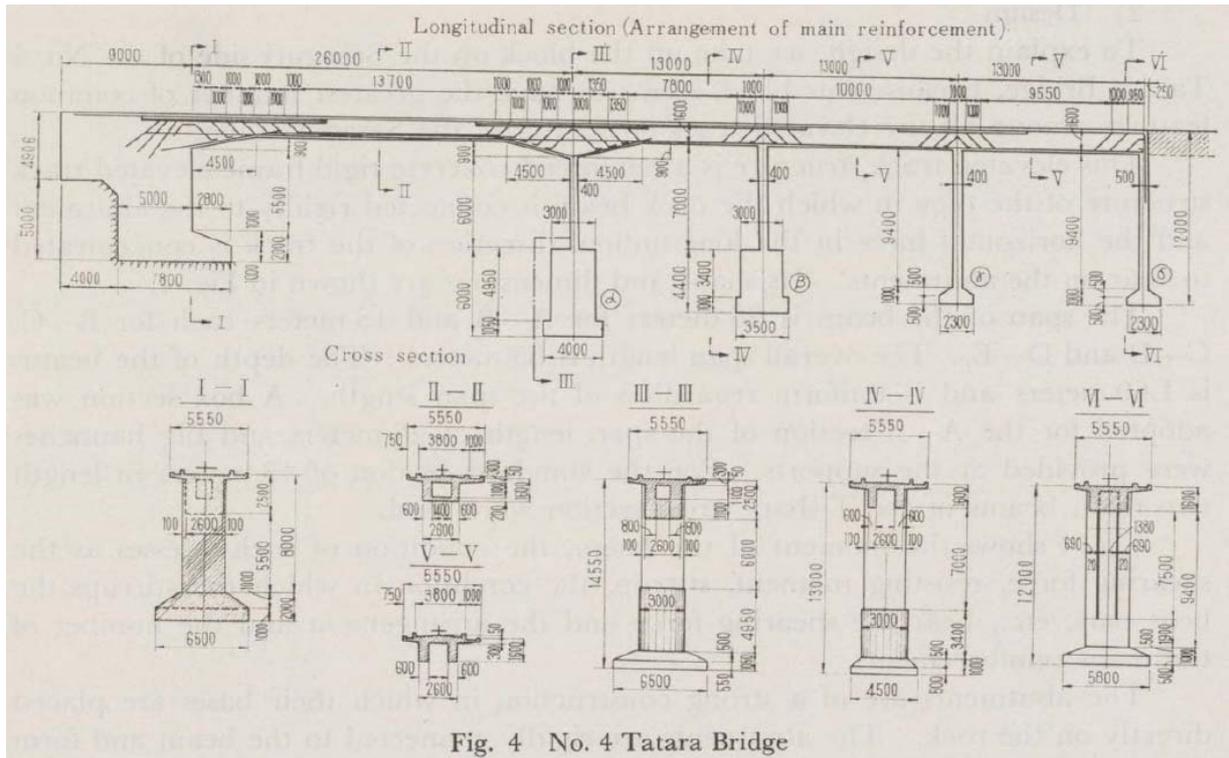
Fig. 4 No. 4 Tatara Bridge

駅区間でホーム桁を支持している宇都井高架橋や山手高架橋とは、考え方を変えた JR 九州篠栗線の試みとして、上部の梁が橋台に強固に接続された鉄筋コンクリートラーメン高架構造があります。

軌道の長さ方向の水平力を橋台に一点集中させています。橋台がすべての水平荷重を受け持つに十分強固な構造であり、橋脚は軌道の横断方向に垂直力と水平力を受け持つ必要がありますが軌道方向の水平力を受け持つ必要はありません。したがって、軌道の横断方向に十分な剛性と強度を持つ必要がありますが、軌道の長手方向については、温度変化と収縮による応力の増大を防止する剛性を最小化した断面が望ましく壁厚 0.40m の橋脚が建設されています。

図-3 橋台固定方式：厚さ 0.40m 橋脚 第四多々良橋

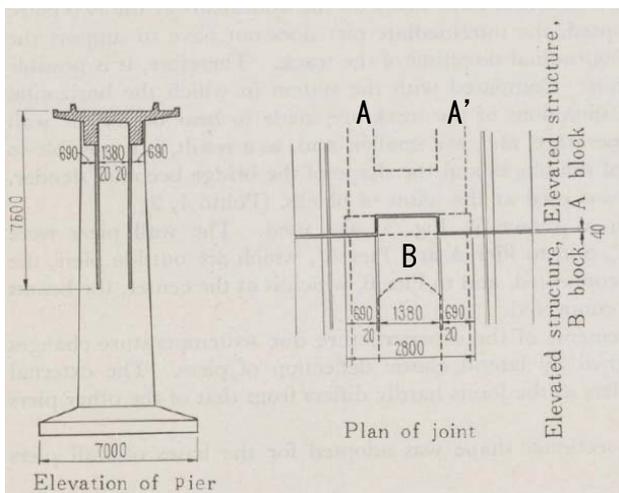
図-4 新しい方式の特殊ジョイント

ラーメンブロック端部をつなぐ橋脚（VI-VI）は、2つのブロックを上手く接続させるために特別に設計されています。

壁式橋脚はA, B, A'からなり、橋脚A, A'は外側であり一つの起点側ブロック梁が接続され、B橋脚においては中央で終点側ブロック梁と接続されています。

この方式では、温度変化や乾燥収縮による上部構造の変位は、橋脚壁面の弾性たわみにより緩和吸収されます。ジョイント部における橋脚の外見は、他のジョイントのない橋脚の外観とほとんど変わらない。

その中でもこの「2つのラーメン端柱を互いに食い込ませた新しい方式の特殊ジョイント」が紹介され、バランスの取れた等間隔でスレンダーなラーメン橋の景観を考える技術者の感性が伺えます。

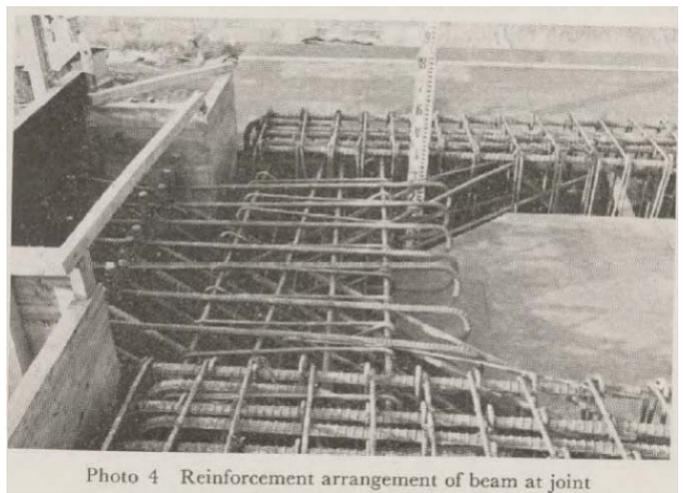
Photo 4 Reinforcement arrangement of beam at joint

写真-2 新しい方式の特殊ジョイント配筋施工状況

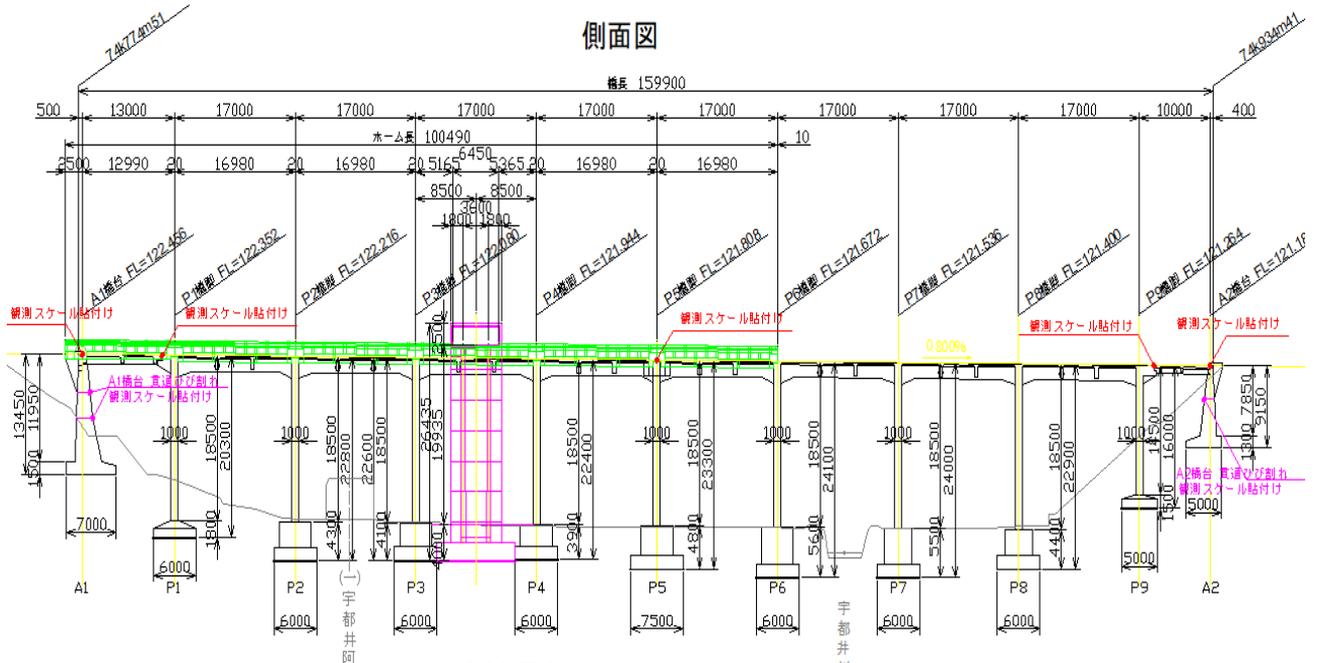
図-5 伸縮量観測位置 (スケール貼付位置)

宇都井高架橋の伸縮部5箇所ならびに独立している駅舎建物との相対変位観測を、鉄道遺構分科会の活動として行っています。

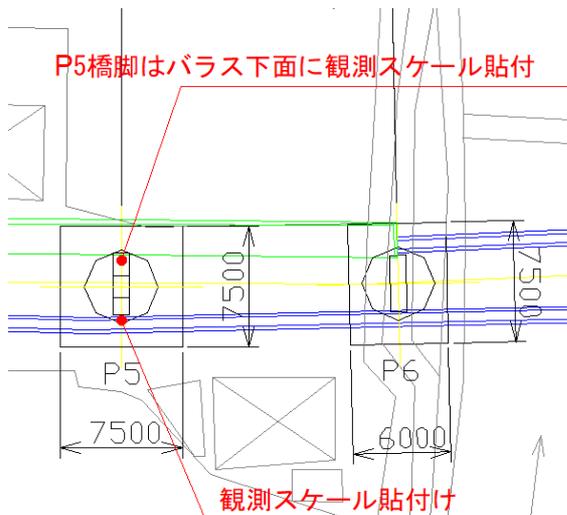
観測方法は予算の都合により簡易ノギスを張付けた初歩的なもので、週1回程度の頻度で観測し日時、気温、とともに貼付けたノギスの開きをデジタルノギス0.1mm精度で人手によりアナログ測定・アナログ記録しています。

図-6 P5 特殊ジョイント部の伸縮観測位置

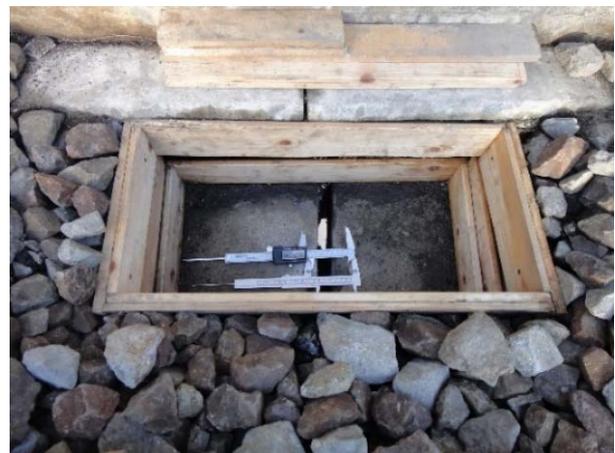
写真-3 P5 特殊ジョイント部の伸縮観測状況

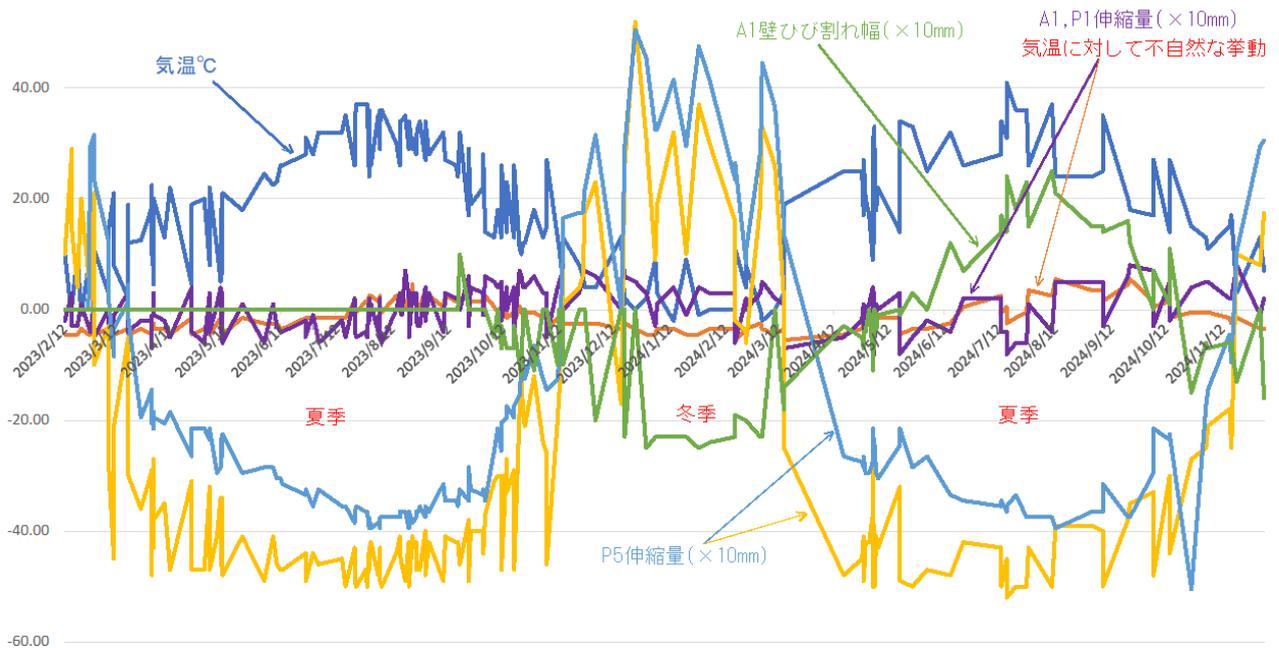
2年間の観測実施により宇都井高架ラーメン橋の温度伸縮は、1年周期で同じ挙動を繰り返しており、安定した状態にあることが確認できました。

観測値は夏季と冬期の観測時平均気温差 27℃に対して $\sum \delta (A1 \sim P5) = 7.5\text{mm}$ 程度、 $\sum \delta (P5 \sim A2) = 4.0\text{mm}$ 程度の伸縮幅が観測されたが、線膨張係数 $\alpha = 1.0\text{E-}5$ とした場合の伸縮量 21.6mm に対してかなり小さく、平面的な動きや伸縮部以外の伸縮については検討中です。

図-7 A1～P5 気温℃と伸縮量×10mm

その検討途上で発見されたのが A1、P1 部と A2 部の伸縮が、気温昇降に対して逆であることです。P5 部および P9 部は桁の温度伸縮方向に整合して挙動していますが、A2 部は明らかに逆の動きを示しています。A1、P1、P9、A2 部のゲルバーの支承は厚さ 12mm のフレッシュパッドゴムと考えられ、せん断力が発生して伸縮が制限される構造ですが、明らかに異常なので橋台付近をよく観察してみると、橋台に躯体を貫通する開口ひび割れが発見されました。

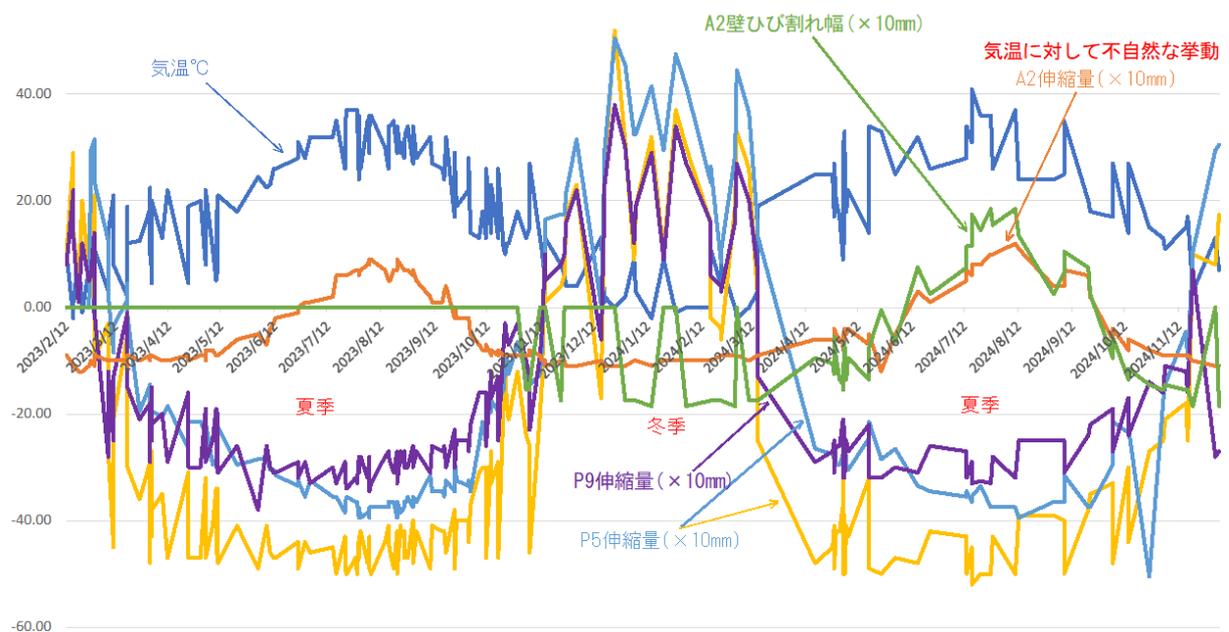
図-8 P5～A2 気温℃と伸縮量×10mm

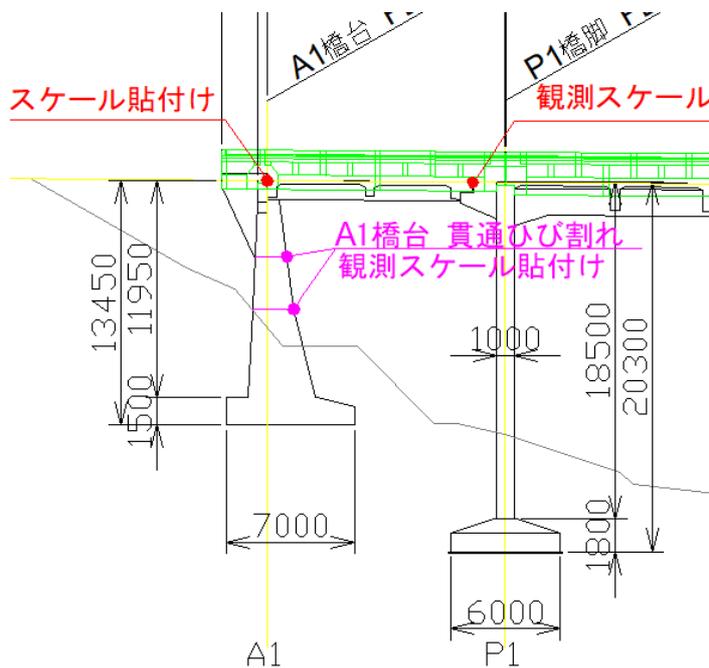
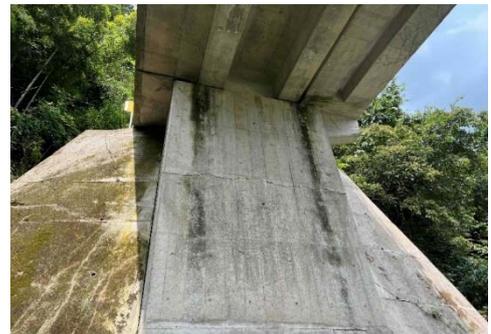
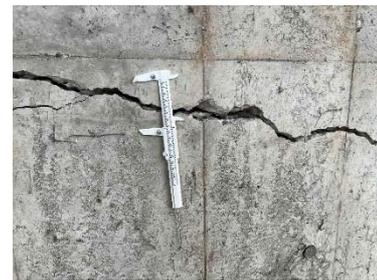
以前は躯体壁面がオニカズラで覆われ、ひび割れの存在が確認できなかったのですが、昨年の鉄道公園施設点検時（邑南町が実施）に伐採撤去されて A1A2 橋台ともに貫通ひび割れを確認しました。

写真-4.5 橋台部貫通ひび割れの状況

図-9 橋台貫通ひび割れ位置

昨年の観測からこの A1、A2 橋台躯体貫通ひび割れ幅の伸縮も追加観測していますが、温度伸縮に整合した開閉をしています。また、A1 橋台背面の軌道は永年に渡る沈下保線の跡が見られ、貫通ひび割れ開閉を伴う橋台躯体の動きが関係していることも考えられます。
