ハザードマップ班現地研修会報告

十六島地区避難路調査

(2000.12.2 島根県平田市十六島地区にて)

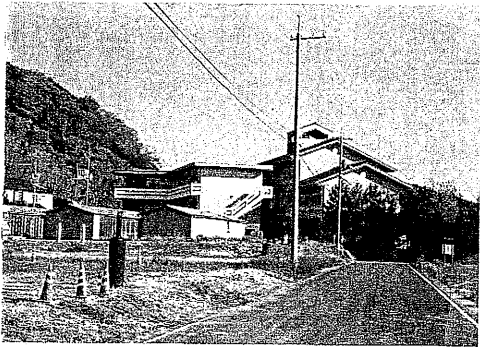
P-12

- P 1 多井地区の全景
集落は山麓の県道十六島直江停車場線沿いと海岸に開口する谷部に密集して存在する。集落の海岸側には、埋め立て地が広がる。
- P 2 一時避難候補箇所
北浜小学校(写真右側の3階建て)と北浜公民館(小学校左側の2階建て)。
- P 3 道路沿い崩壊箇所
規模は小さいが流れ盤に沿った岩盤すべりの特徴が明瞭であり、道路通行の安全性と避難路としての安全性を確保するためには、前後区間を含めて精査を要するが、対策が必要であると思われる。
また、この崩壊の発生誘因を調べることによって、本郷地区からの安全な避難路を確保するための指標が得られると思う。
- P 4 P 5 林道十六島線にみられる流れ盤構造と崩壊
- P 6 同林道沿いに数年前に発生した岩盤すべり跡
- P 7 同すべりの対策(待ち受け擁壁)
- P 8 ロックネット腐食箇所、流れ盤斜面に小崩落あり
西側防波堤近くの切土箇所。本郷地区と多井地区を結ぶ県道沿いであり、P3箇所ほどの危険性はないものの、高いのりであること、ネット内側だけでなくその外側にも落石があったこと、ネットの腐食が進んでいること、のり肩部において岩盤表面の表土が崩落した跡がみられることから、安全な避難路を確保するためには対策が必要な箇所である。
- P 9 林道十六島線(流れ盤構造)
- P 10 県道十六島直江停車場線には幅員3m未満の箇所あり
- P 11 北浜漁港付近までは2車線道路完備(釜谷川横断箇所から東側の区間)
- P 12 釜谷川の暗渠入り口付近における県道の幅員状況
住宅が密集しており道路幅が狭い。右側(左岸側)の家の基礎は釜谷川の護岸兼用となっている。
- P 13 多井釜浦塩津線の幅員状況
P12、P13とも、多井集落内の多井釜浦塩津線であり、車のすれ違いはできない。
