# 沖縄の耐候性鋼橋梁

耐候性鋼橋梁研究Gr：松崎靖彦，大屋 誠，清水開悟

## 2. 橋梁視察

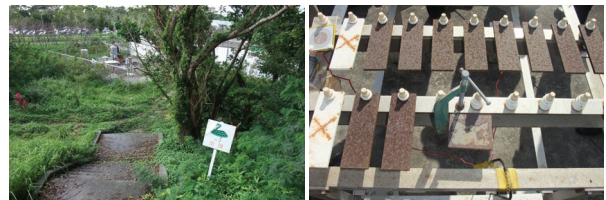
写真-2 琉球大学の曝露試験場

琉球大学（12月8日）の曝露試験場は飛来塩分が $0.2\sim0.5\text{mdd}$ （ $\text{NaClmg}$ ：捕捉ガーゼ面積 $10\text{cm}\times10\text{cm}=1\text{dm}^2$ ，365日計測後の1日（day）当たり換算の捕捉量として表示）だそうです。様々な形状の曝露試験片とともに落橋した辺野喜橋の残骸が並べてありました（写真-2）。

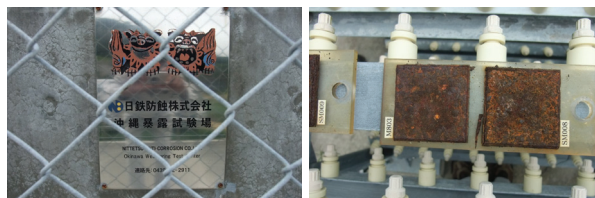
写真-3 日鉄防蝕（株）の曝露試験場

日鉄防蝕（株）第一曝露試験場（12月9日）は摩文仁の丘を遠望する南端にありました。海岸より200mほどのところ， $0.5\sim0.6\text{mdd}$ の塩分環境（写真-3）とのこと。沖縄各地には自動車会社や塗料メーカーなどのたくさんの曝露試験場があるそうです。
