今福線マップの完成から今後の展望

伊藤 清治

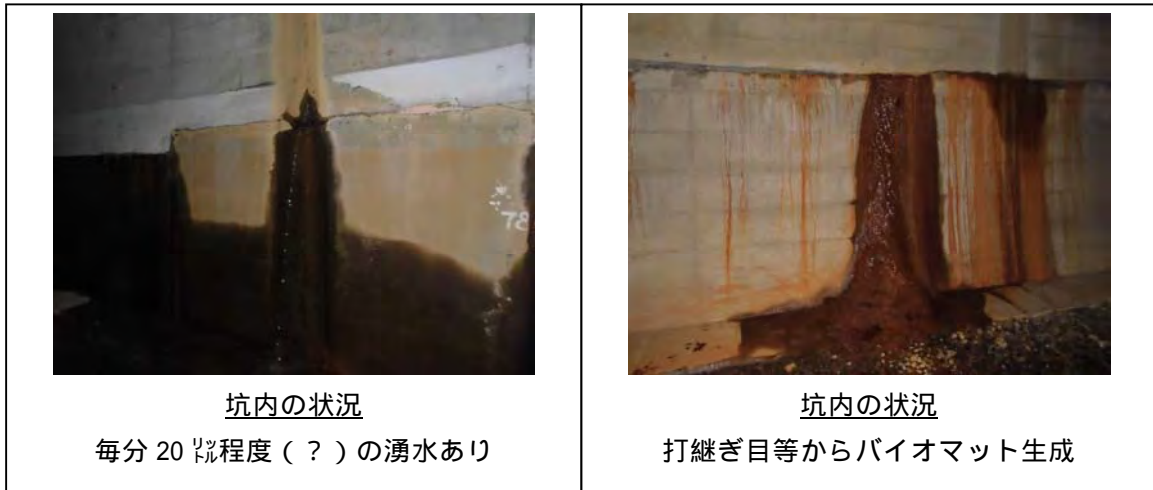
今回浜田市の許可を得て初めて下長屋トンネル坑内を踏査しました。坑口からのぞける範囲では比較的良好な状態であったため、トンネル坑内も良好な状態と考えていましたが、実際に中に入って見るとあまり良くない状態でした。亀裂からは水道の蛇口をひねったように毎分20ℓ程度(?)の湧水がでている箇所や軟弱粘土のようなバイオマットが生成されている箇所が確認できる等トンネル坑内はあまり良くない状態でした。特に今福側の半分が湧水や亀裂等が目立ち状態としては良くなかったような感じであった。また直線トンネルではあるものの、長さ1.6kmもあると中央付近では懐中電灯等の照明がなければほぼ真っ暗な状態であり、コウモリの格好の住処となっていた。

坑内の状況

湧水箇所等目立ち状態は良くない

以上のように、坑内を歩くには、安全の確保や照明が必要であると感じた。
