土砂災害と向き合う—8.20 広島災害から考えなければならないこと—

防災部会 畑 和宏

2. 629 災害と 820 災害の概要

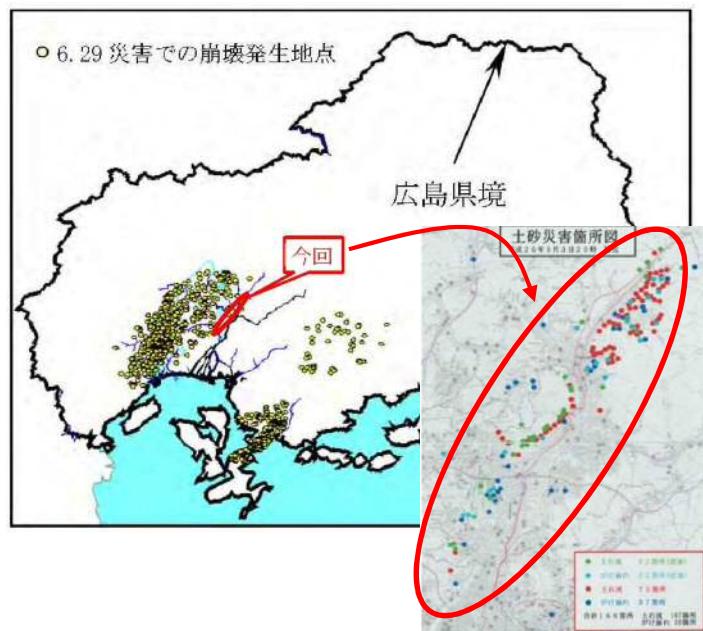
図2-1 土砂災害箇所地点の比較

図 2-1 に 629 災害と 820 災害の範囲を図示した。また表 2-1 に被災規模を比較整理した。

これによると、820 災害が局所的な災害であったとともに、いかに狭く小さな範囲から、大量の土砂が流れ出た災害であったことがわかる。629 災害が、薄く広くという崩壊なら、820 災害は、狭い範囲で谷部を深くえぐり取るという、これまでの崩壊とは異なった形態が含まれていたといえよう。

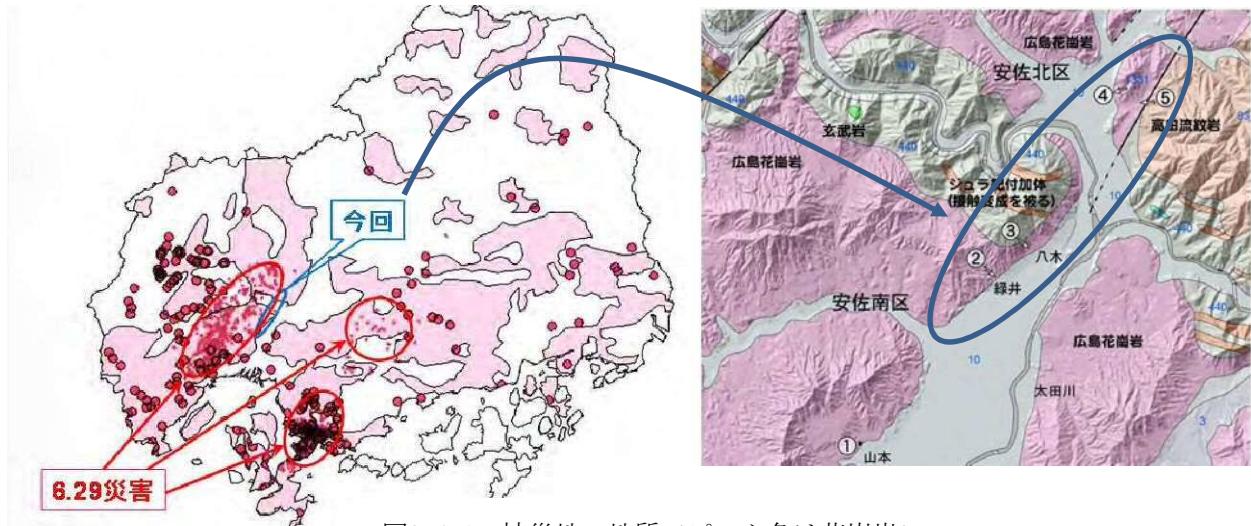
図3-4-1 被災地の地質<ピンク色は花崗岩>

図3-4-1に629災害の主たる被災地域を示した。いずれも花崗岩地帯であり、斜面表層には「マサ土」と呼ばれる花崗岩が強風化した土砂が分布する地域であった。広島ではこのように山腹斜面に「マサ土」が広く分布しているため、土砂災害が発生しやすいと考えられてきた。

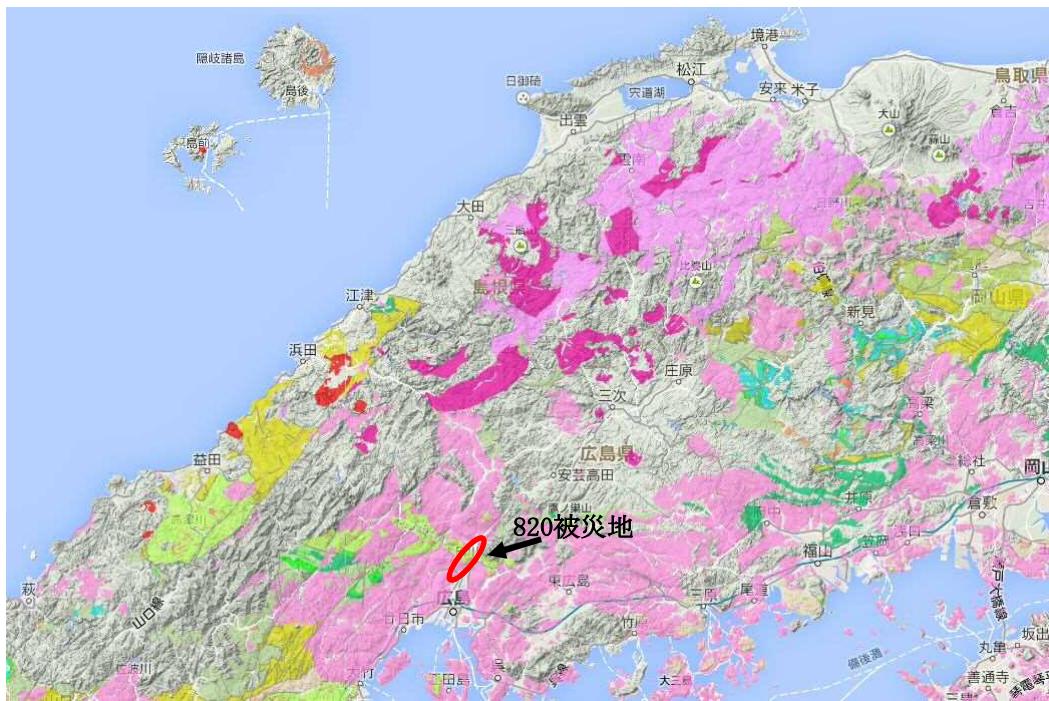
図3-5-1 広島・島根の花崗岩類他分布図（地質図 Navi＜地質調査総合センター＞に加筆）

図3-5-1に中国地方における、「花崗岩類」及び「付加コンプレックス類」（同時期の堆積岩起源の変成岩類を含む）の分布範囲を示した。これによると、このたび広島で発生した被災渓流の地質は、決して広島特有のものではなく、島根県全体にも広く分布している地質であることがわかる。

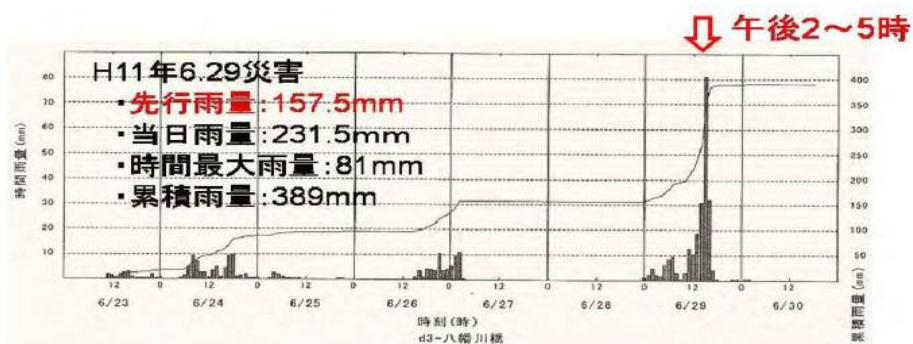
図4-1-1 6. 29災害における広島市佐伯区八幡川の降雨（土木学会・地盤工学会調査団報告書に加筆）

図4-1-1と図4-1-2に629災害時と820災害時降雨状況を示した。これらの特徴を整理すると下表のようになる。

短時間雨量についても、今回の820災害がいかに特殊な降雨であったかがわかる。そして、深夜2時以降の急激な降雨増加が被害を大きくした原因と考えられる。

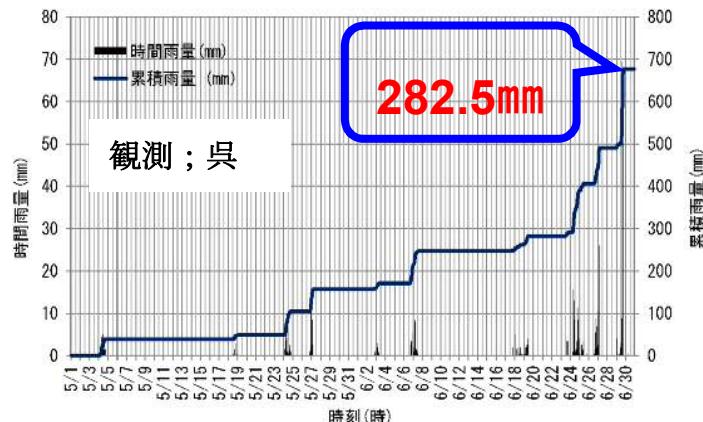
図4-2-1 629発災前2ヶ月における降雨の推移（土木学会・地盤工学会調査団報告書に加筆）

820 発災直前の先行雨量はほとんどなかったが、2 ヶ月前から累積雨量は、629 災害時より明らかに多い。820 発災後、約 10 日経過しても、渓流を多量の地下水が流れ出ていたとの調査団の報告も勘案すると、長期の累積降雨で、山体に多量の地下水を保水した状態のところに、8 月 20 日の豪雨が襲ったとも考えられる。

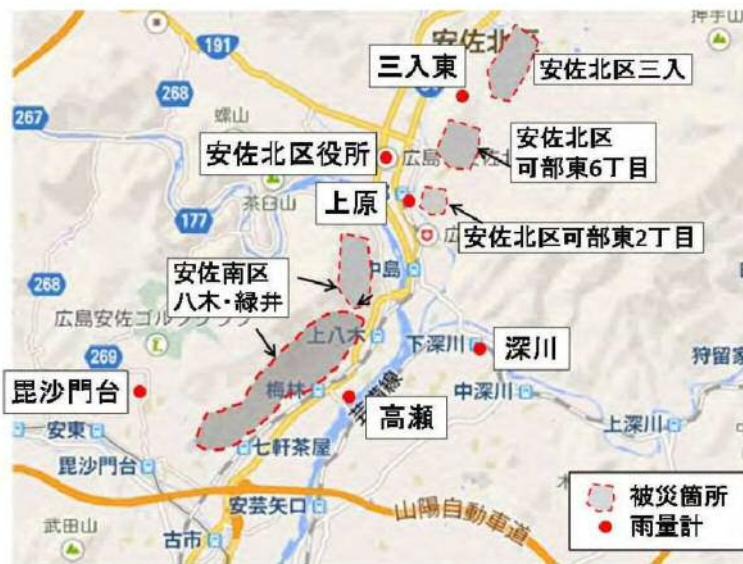
図4-3-1 雨量計の位置図（土木学会・地盤工学会調査団報告書より）

図 4-3-1 は 820 災害被災地周辺の雨量計観測位置を示したものである。また、災害発生時の時間最大雨量と 1 週間累積雨量も併記している。

これによると、被害の大きかった八木地区に最も近い観測所である「高瀬」の時間最大雨量が 87 mm と、三入東 121 mm、安佐北区役所 102 mm、上原 115 mm よりもはるかに少ない。八木地区の被害の規模から考えると、降雨は三入東以上だったと考えるのが自然であろう。八木地区の被災地でどれだけの雨が降ったのか。観測所の雨量をもとに計算される避難勧告の時期というのは、いったいどう意味をもつのか。629 災害以後、広島の雨量観測網の密度は全国有数である。ここからは、情報の限界があることを、すべての人が知る必要があるのではないだろうか。

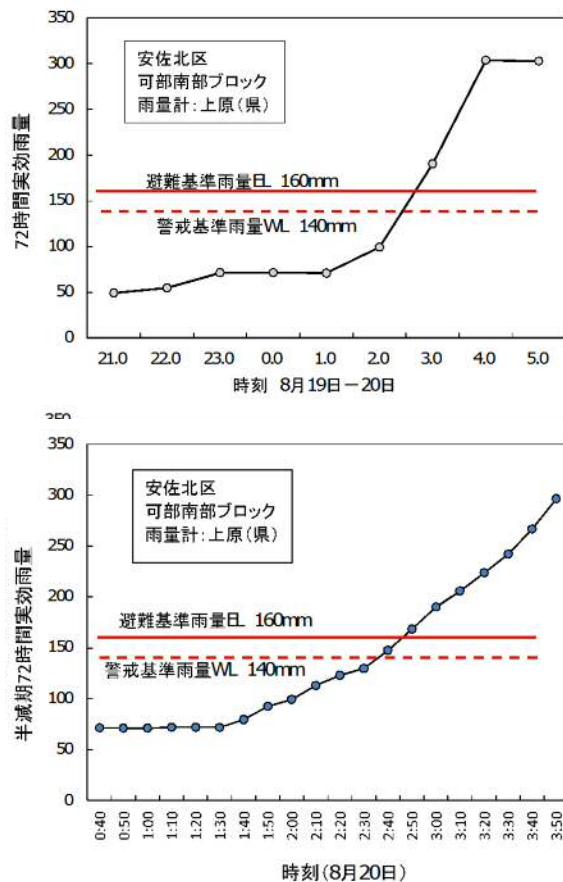
図5-1-1 実効雨量の推移（可部南）

8月20日の時間と実効雨量との推移を図5-1-1（上）に示したものである。深夜2時の段階で実効雨量は99.5mmであり、警戒基準雨量（140mm）を十分下回っている。しかし、3時になると、実効雨量は190.6mmと急上昇しており、すでに避難基準雨量（160mm）を30mmも超えている。

判定を毎正時でなく10分おきにすると図5-1-1（下）のようになる。2時20分頃には避難基準雨量にまもなく達すると予想できたかもしれないが、それでも、発災の約1時間前でしかない。1時40分から2時の傾きが継続すると判断できれば、勧告を早めることも可能かもしれない。雨量観測所の密度と合わせて、今後の課題と考えるが、住民に対して、判断の限界をきちんと知らせる努力も必要ではないだろうか。

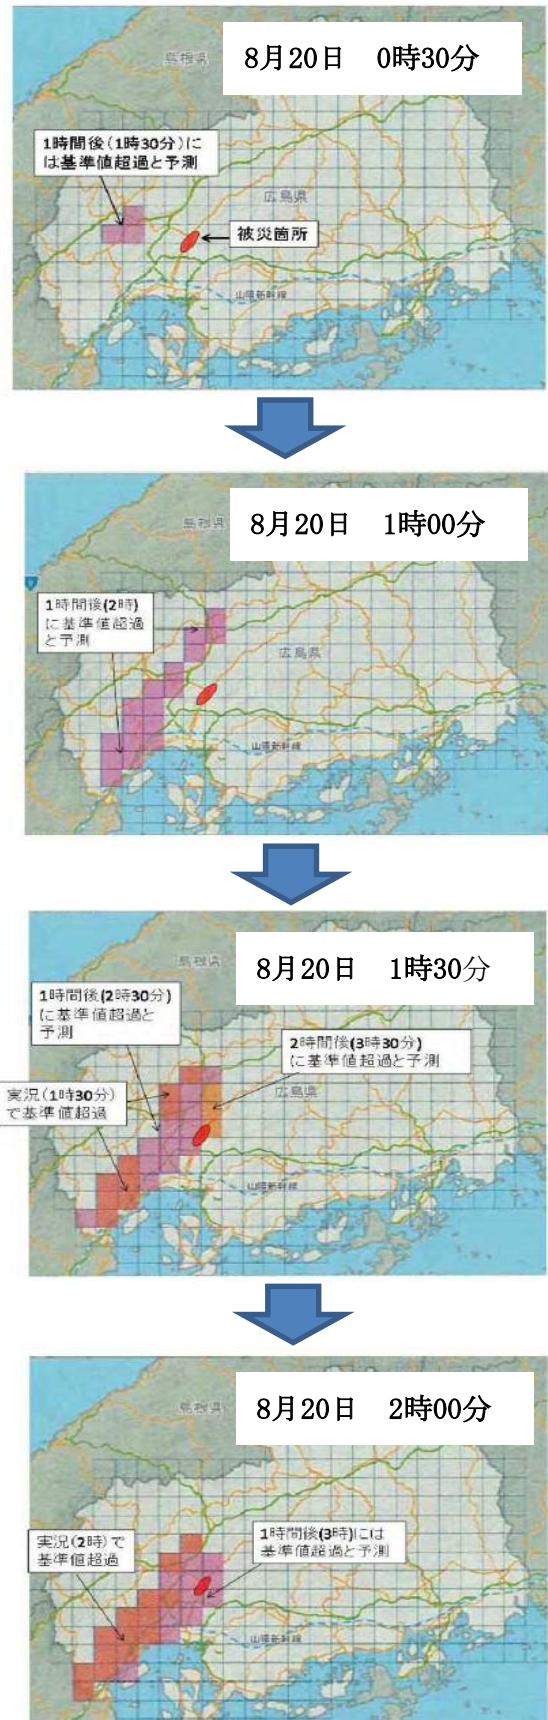
図5-2-1 土砂災害警戒情報尾の推移

図5-2-1に判定の推移を図示した。

- 1時00分の判定により、広島市に土砂災害警戒情報が発令（1時15分）。対象は広島市佐伯区であり、この時刻では被災した安佐南区、安佐北区が危険であるという判断ではなかった。なお、佐伯区ではこの情報を受け、地域の自主防災組織にそのことを伝達し、自主避難を呼びかけている。7章で述べる佐伯区の河内

- 安佐北区、安佐南区の被災地域の危険度が土砂災害警戒情報相当と判定されたのは、2時00分の降雨に関する解析であり、これらがわかった時刻は2時20分であった。
- 確かに安佐南区、安佐北区では大きな被害がでた。しかし、危険と判定された他の地区では目立った被害はなかった。気象解析の精度が向上しても、ここにも情報の限界である。
