# 出雲平野東部の地盤状況と地震災害

株式会社コスモ建設コンサルタント  
原 裕二

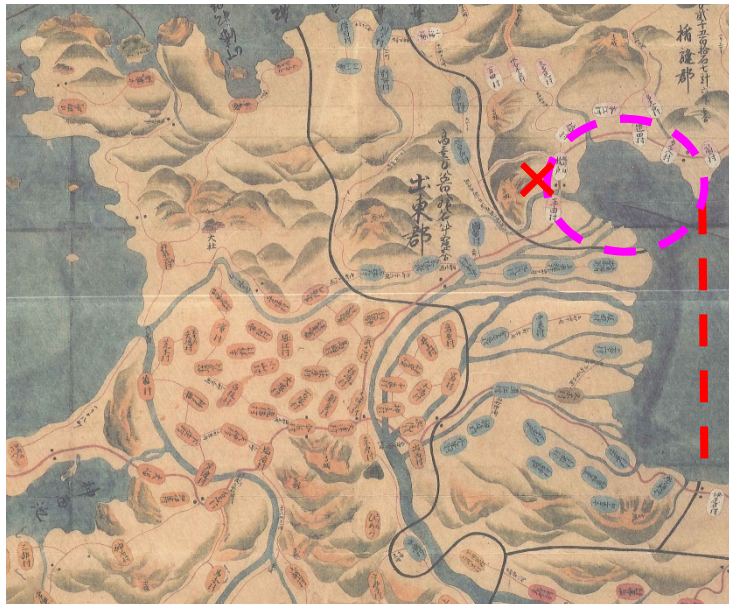
# 出雲国絵図

以前の地形はどうだったか。  
古地図で見る変化

1633年寛永

以前から東西両流が  
あった

←平田灘分はほとんど陸地化

斐伊川はまだ数条の流れを持つ↓

1645年正保

平田灘分はまだ  
突道湖の中

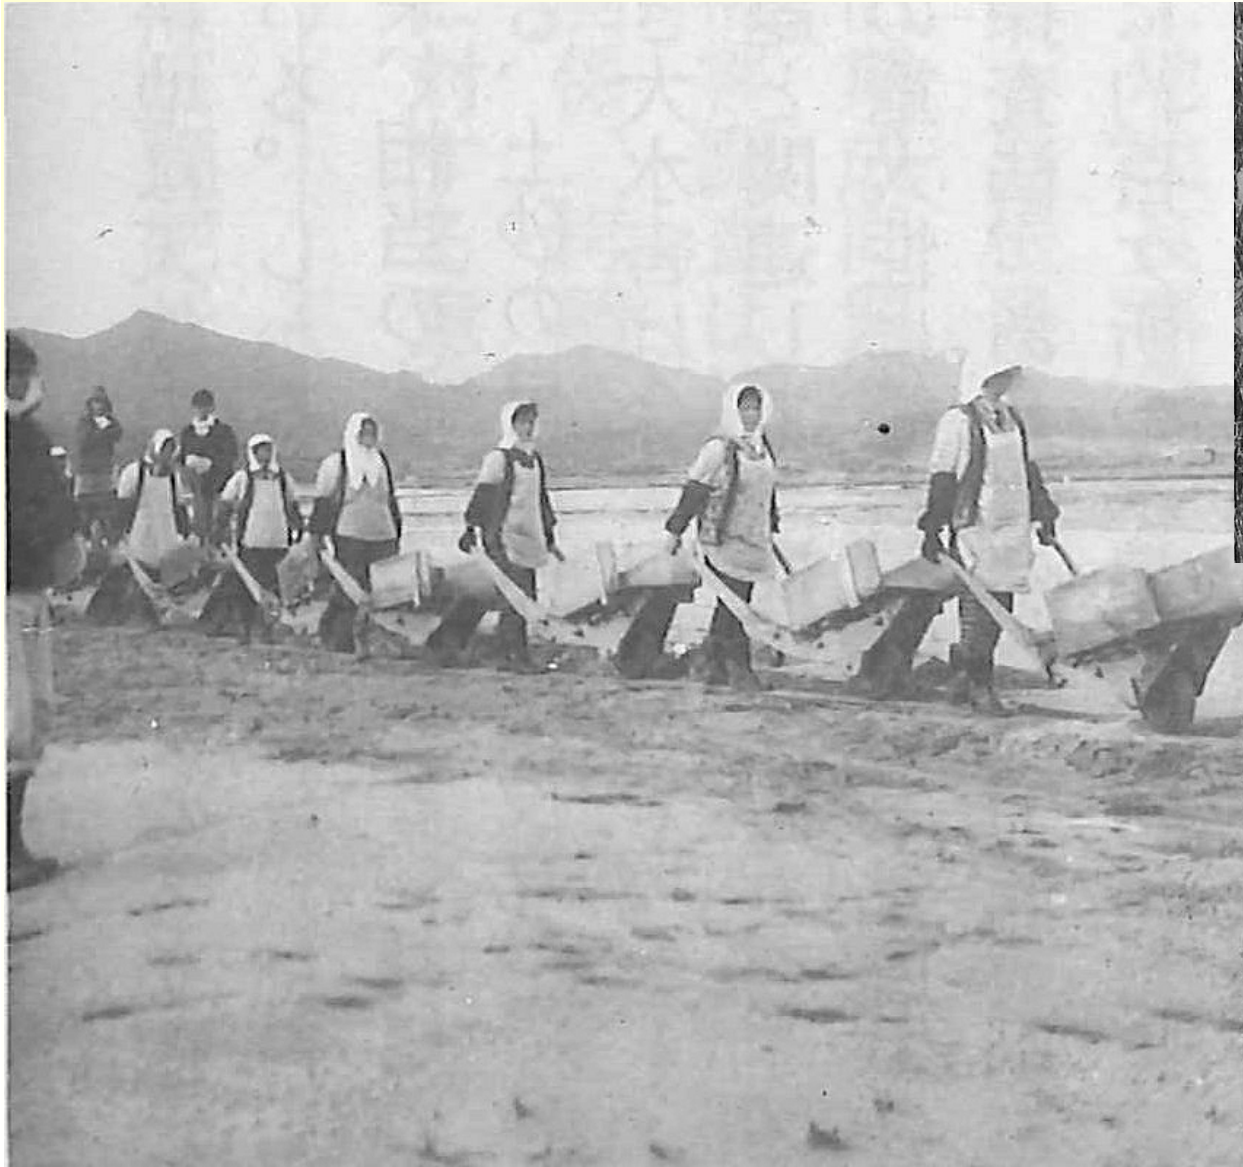
# 1948年(昭和23年)頃の客土事業

土地のかさ上げ・かんがい排水の維持
