水辺視察に参加して

森脇 昭子

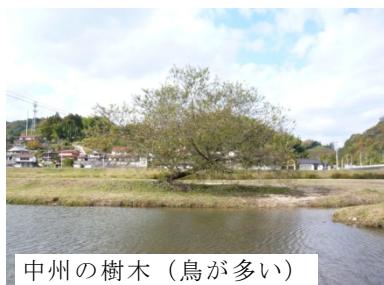
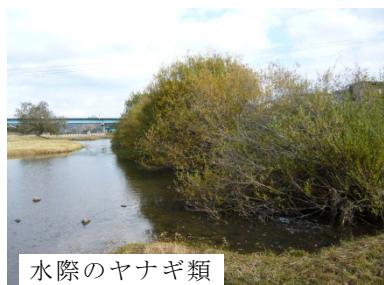
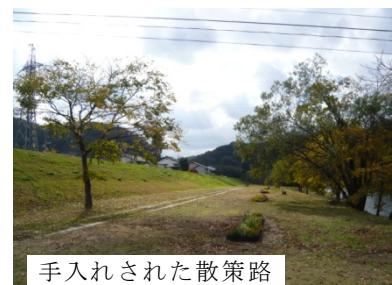
写真1 斐伊川・木次水辺の楽校

雲南市木次町地内を流れる斐伊川に平成13～15年度にかけて整備された、「遊び・観察・憩い」をテーマとした身近な自然体験の場である。散策路や親水護岸、自然石のベンチのほか、樹木の生えた中州や竹林、水深の浅い水路などが整備されている。

整備後約十年が経過し、土砂の堆積等により中州や水路の形状は変化し、河岸に植栽された樹木も生長して、整備当初の姿からは徐々に変化しつつあるが、意図された機能自体は概ね維持されているものと思われた。

中州や河岸の樹木には鳥の群れが飛来しており、水路にはカワムツ等の稚魚やアカハライモリが見られ、水際に繁茂したヤナギ類の陰が水生生物の生息場となっているものと考えられた。また、晩秋の寒い日であったが、散策する親子連れや高齢者の姿が見られたほか、近くの幼稚園児童が毎年水辺を利用しているとの情報も得られ、幅広い世代の地域住民に利用されている様子が伺えた。

中でも印象に残ったのは当該地の維持管理状況であり、延長約500mの広い河岸の堤防から水際までがきれいに草刈されており、花壇には花々も見られた。親水施設の恒常的な利用と持続可能な維持管理は不可分であることから、清掃活動や美化活動などの地域の取り組みがここでの重要な役割を果たしていると言える。

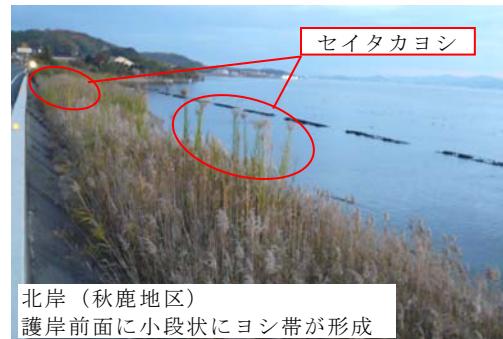
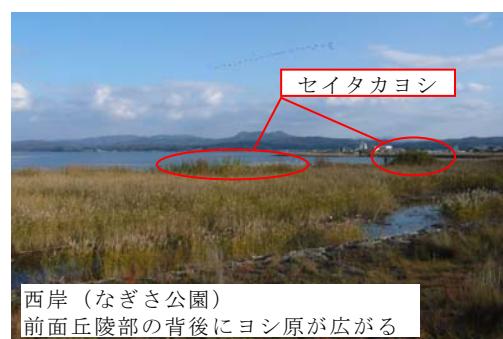
写真2 宍道湖浅場造成地

宍道湖湖岸では、湖沼環境改善を目的とした浅場造成やヨシ植栽が行われている。地区毎に株植えや植生マット、竹ポットなどの様々な試みが行われており、モニタリング調査も継続されている。

ヨシの仲間には、止水域の水際に生えるヨシと流水域の水際に生えるツルヨシ、大型で陸域に生えるセイタカヨシ(セイコノヨシ)の3種があり、いずれも宍道湖周辺で見られるが、このうち現在植栽されているのはヨシである。地区によっては活着したもの・流出したものなどであったが、所々にセイタカヨシの生育も見られた。本種はヨシよりも高い場所に生育することから、造成地を近くで確認できない場合でも、その分布状況から地形の状況をある程度推測することができる。

このセイタカヨシは、鳥類や昆虫類等への効果はヨシとあまり変わらないものの、陸域に生育するため水質浄化機能は望めず、また草丈が3~4mと高くなるため道路沿いに繁茂すると湖面が見えなくなるなど、当該地で目的とする効果は果たせない。近年、宍道湖に限らず県内河川や道路脇など至る所でこのセイタカヨシをよく見かけるようになったとの印象を受ける。牛の餌料に草刈り等が行われなくなったために、伐採圧に弱い本種が生育しやすくなつたことが原因ではないかとの話を伺ったことがあるが、宍道湖の場合、昔のヨシ類の分布状況や利用状況がどうであったかなどを併せて考察できたら興味深い。
