2022 年度庭園文化研究分科会 活動報告

庭園文化研究分科会 原 裕二

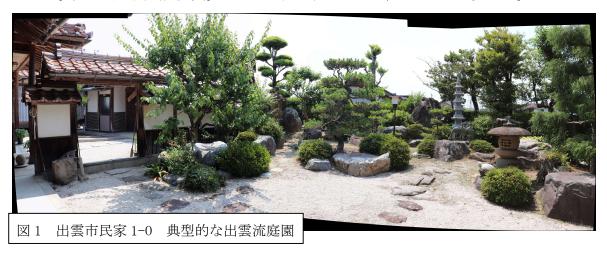
先代が特に熱心で、現在の姿に整備された。中門寄りに来待石の立ち灯ろう、奥に雪見灯ろう。庭石や飛石などの石組みは花崗岩類を基調。時折地元の安山岩や凝灰岩が混じる。典型的な出雲流庭園。手入れが行き届いており、日に映えて美しい。

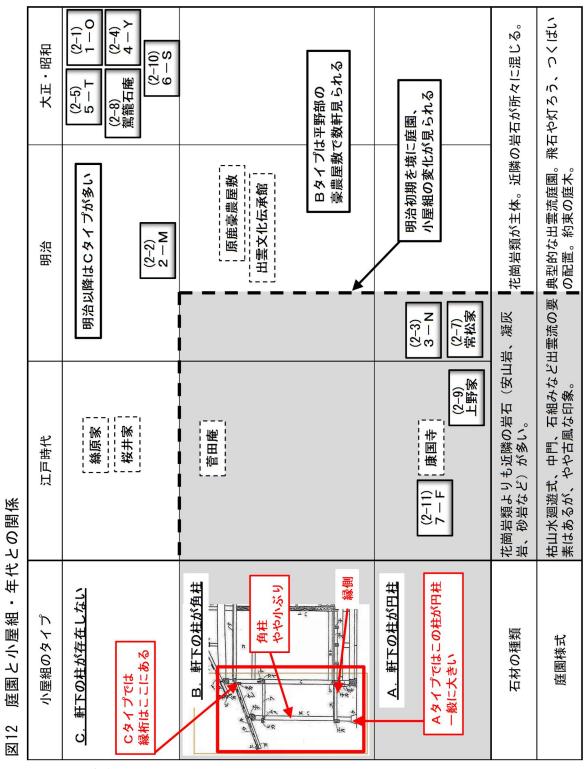
図12に庭園と屋敷の小屋組の関係を年代別に示す。 軒下の柱と縁側の位置関係から、次の3つに分類される。

A. 軒下に円柱があるタイプ

最も外側にある柱は下屋(縁側の上にある屋根)や縁桁を支えるためのものである。 この柱はスパンを飛ばして庭の眺めをよくするため、そして見栄えをよくするために、 一般に大きく、小屋組は大規模なものになる。

B. 軒下に角柱があるタイプ

形式はAタイプと同じで、大きな円柱がやや小ぶりな角柱となる。支える重量にさほどの変化はないが、表の間と次の間の境に柱を加えることで荷重を軽減している。

C. 軒下に柱がないタイプ

軒下に柱がなく、縁桁は縁側外側の直上に位置する。明治以降の新しい日本家屋でよく見かける形式である。

庭の眺望が確保され、大きな部材がなくても構造的に強いという利点がある。
