稗原地区野尻ビオトープ（出雲市）調査結果と提言

生物多様性研究分科会 佐藤仁志・大嶋辰也

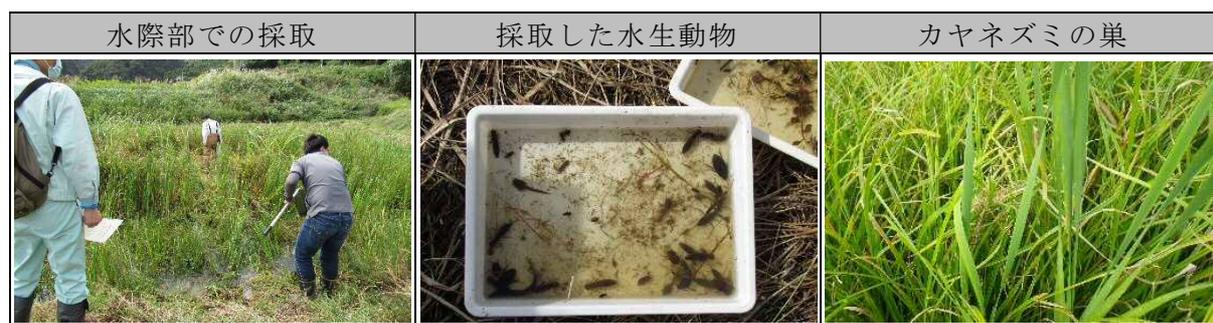
表-6 調査で確認された動物

現地調査により表-5 に示す水生動物が確認された。整備約1年後の調査であるが、魚類・両生類・昆虫類（コウチュウ目・カメムシ目・トンボ目）が確認された。このうち、ドジョウ、トノサマガエルは環境省レッドリストに準絶滅危惧（NT）として記載されている。野尻ビオトープの水生動物相は、極めて多様とはいえないものの、かなりの生物多様性が確認できる結果となった。その他、田面に繁茂するスゲ属の群落内ではカヤネズミの巣が複数個確認された（表-6 参照）。

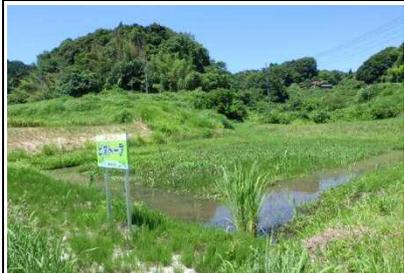
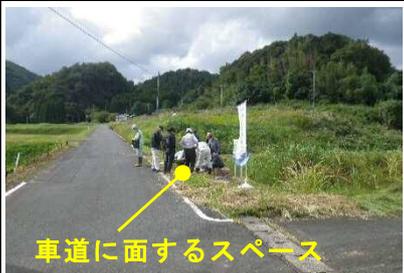
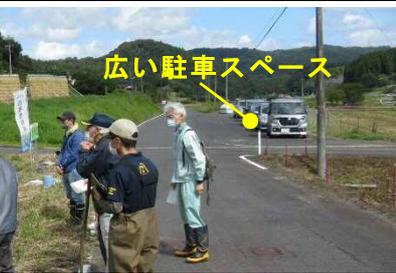
表-9 野尻ビオトープの利点

野尻ビオトープの機能として、トキなどの餌場（自然型・保全型）の視点では、車道に隣接し人の目が近すぎるなどからあまり期待はできない。逆に、車道に隣接し広い駐車スペースもあるアクセス性の良さなどから（表-9 参照）、ビオトープや水生生物を学ぶ場（教育型）に適していると考えられる。これは、地域の想いと一致しており、特に、子供たちが実際に水生生物を自分の手で採取・観察して、生き物やビオトープの多様性を学ぶ場としての機能が期待される。

ビオトープの理想的な姿	良好なアクセス	広い駐車スペース

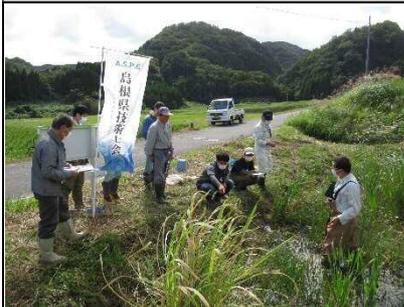
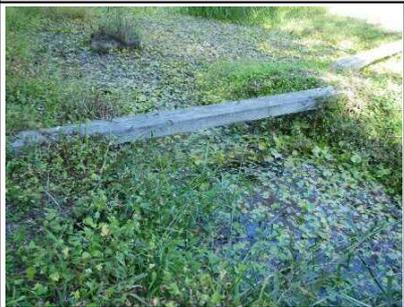
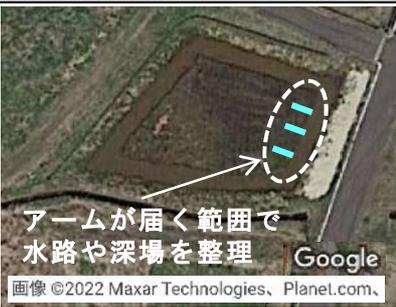
表-10 ビオトープの改良に向けた着眼点

池畔部の整備	渡り橋の設置	人工的な水路・深みの設置

池畔部：生き物観察やその足場となる空間である。現状では急傾斜で崩れやすいなど不安定な箇所が多い。そこで、一部に土留めを設置（マツ材、スギ材などの杭や仕切り板など）するなど、安定した観察環境の整備が考えられる。

中央部の草地：環境の多様性、観察機能の向上を図るため、バックホウのアームが届く範囲で掘削水路や部分的な深みを整備する。アームが届かない箇所についても、可能な範囲で人力による水路や深みを整備することも検討する。

掘削水路：掘削水路の水深は、50cm程度を維持することが望ましいが、環境の多様性を確保するため、部分的に深場や浅場を形成することも検討する。

渡り橋：中央部の草地は、池畔部とは異なる植生・環境を有するが、現在は深さ50cm程度の掘削水路で渡れない状況にある。池畔と中央部の草地を移動できる渡り橋（幅90cm程度）を設置することで、生き物観察の幅が広がる。

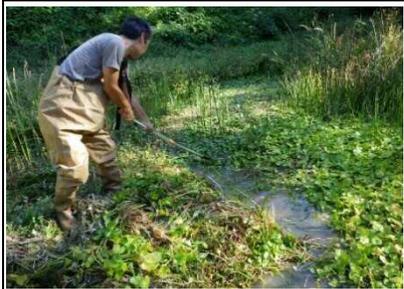
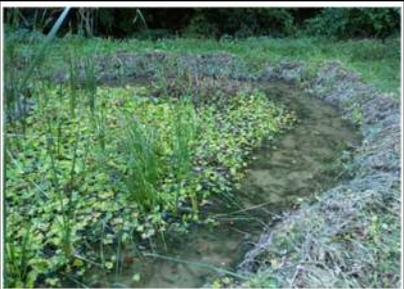
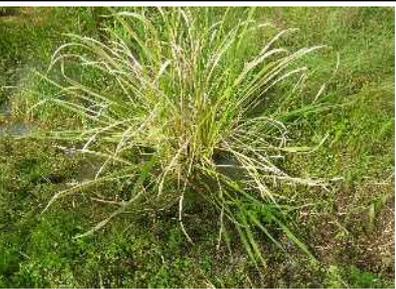
表-11 ビオトープの維持管理に向けた着眼点

水面に繁茂した水草類の部分的な除去事例(出雲市内)		マコモ（栽培種）の活用

掘削水域：生物多様性が高いビオトープほど、タモが入らないくらい植物が繁茂し水面を覆うことが多い。子供たちに採集体験してもらうためには、繁茂した水草類を部分的に除去して、水面が見えるように維持管理する必要がある。また、繁茂後は枯死して堆積するため、定期的な浚渫を実施する必要がある。

その他：植栽したマコモ（栽培種）は日本固有の種ではないため、本来の自然学習の教材としては使えない。しかし、自然種と栽培種の違い、栽培種の取り扱いを考える教材として活用することは有効と考えられる。
