コウノトリとビオトープ

吉 田 薫

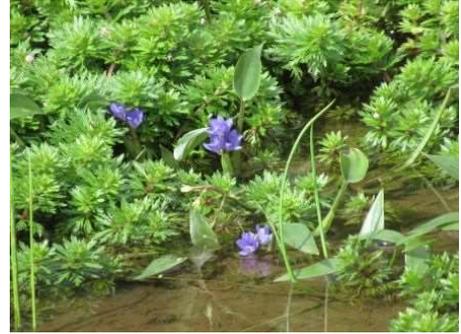
- ・ 約1年間で、植物が大きく生長した。
- ・ 多種類の植物（含．貴重種）が見られた。
- ・ 放置しておけば、雑草が繁茂する。
- ・ 水田の外周の水路は重機を用いて整備や水深の確保ができるが、水路にとり巻かれた内部の水深確保や草刈りは人力に拠らざるを得ない。
- ・ 現在の中心者が高齢化すると、ビオトープ自体が放棄される恐れがある。
- ・ 耕作放棄地で、キクモが繁茂しコナギ（水田では嫌われるが...）の花が咲いた場所があった。水深2～3cmでタニシなども見られ、さわやかな印象を受けた。周辺域の中でこのような場所は少ないのではないかとすれば、現状維持でもよい。

写真-1. キクモとコナギ（花）

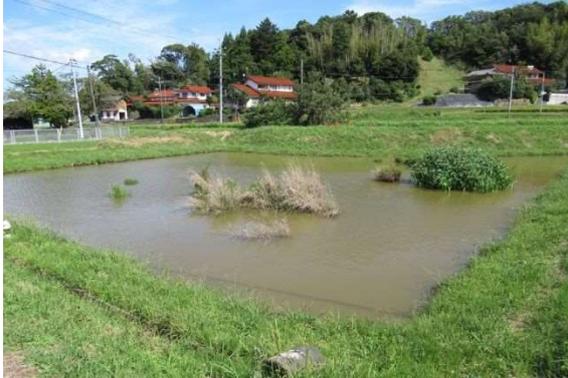
- ・ 1年後、小動物の影が薄くなり、植物相が単純化した印象。
- ・ 上池には水がなく、前年は多数いたアメリカザリガニもいなかった。
- ・ 最上段の田（上池の上段）は耕作地（水田）となっていた。

写真-2. 下池：湛水化2年目（2021.09）

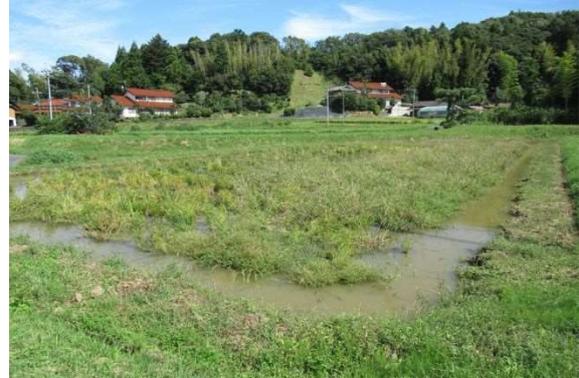
写真-3. 上池：湛水化1年目（2021.09）
アメリカザリガニ多数

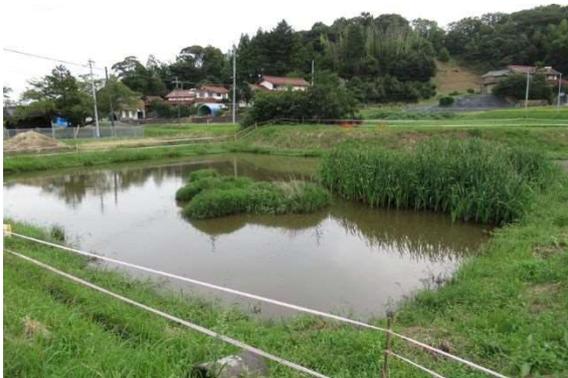
写真-4. 下池：湛水化3年目（2022.09）
マコモ増殖

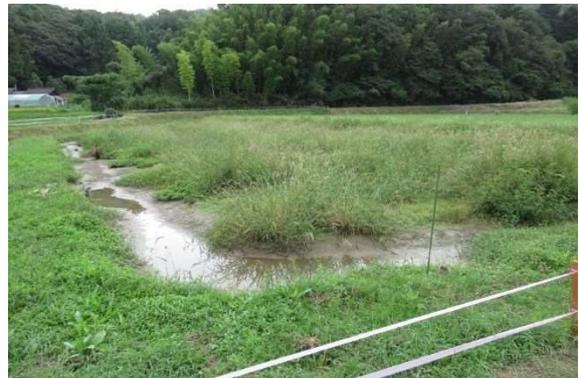
写真-5. 上池：湛水化2年目（2022.09）
植生が単純化、アメリカザリガニ不明

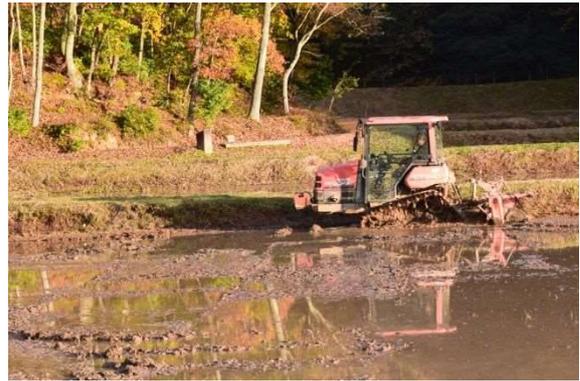
湿田作業用のクローラトラクターがハス池を均していた。ビオトープの管理もこのように機械化し、水田がそうであるように毎年元の状態の戻す（初期化する）のがいいのではないだろうか。

写真-6. 荒神谷史跡公園のハス池管理
湿田作業用トラクター

ではどうすればいいかであるが、機械化すること、水稻栽培と同様に定期作業とすること等であろう。たまたま訪れた荒神谷史跡公園のハス池では、湿田用のトラクターが使われていた。ビオトープ池全体はこのようなトラクターで定期的に耕し、周辺の溝は外周から重機（ショベル）で掘削・浚渫するというような方法がよいの

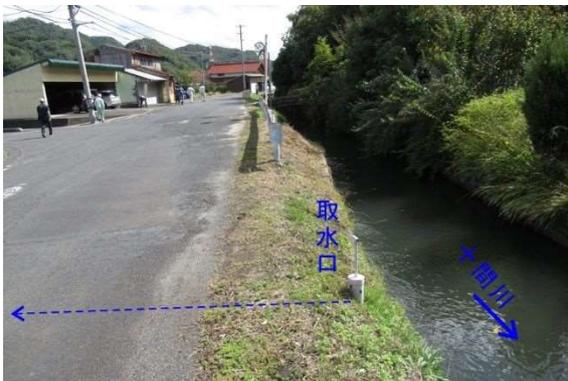
S技術士（環境部門）考案の“水田内待避溝”には、年間を通じて水生生物の生息が可能であり、有用と思われる。ただし、十間川からの取水は道路下のパイプである。小生物にとって十間川の流れは速く、取水口から進入することは期待できない。

写真-7. 十間川からの取水

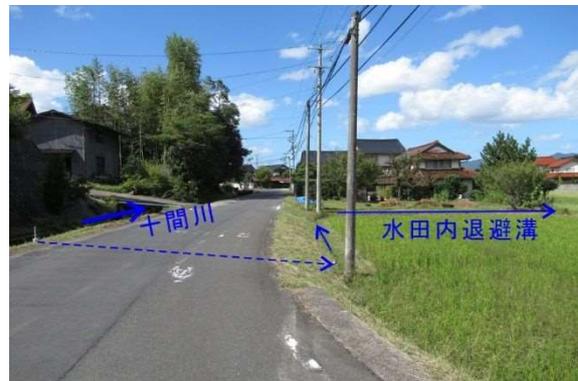
写真-8. 道路下を通り水田へ

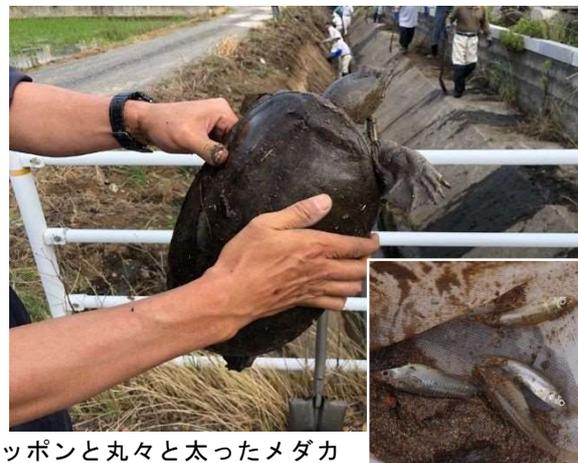
河口から 6.2km、神西湖から 4.0km の地点である。コンクリート水路であっても、条件がそろえば多種の生物が生息可能である。過年度に、アメリカザリガニ、ナマズ、ドジョウ、メダカ等の遡上や生息を報告した。今 6 月には、ここに 30 cm 大のスッポンがいた。水田からの排水を受けるので、プランクトンの多い水域となって

写真-9. 30cm 大のスッポンと丸々と太ったメダカ

いるのだろう。この水路（3次支川）は、小河川を通じて神西湖につながっている
ので、適切な方法を施せば、周辺は生物の生息場となる可能性がある。

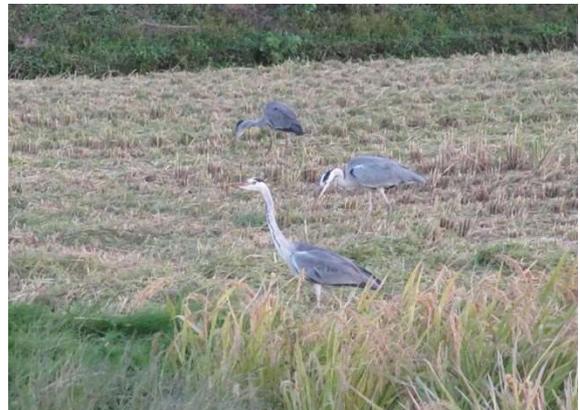
稲刈り直後の水田には、イナゴを目当てにサギが集まる。将来、トキが放鳥されれば、このような姿が見られるのだろうか。

写真-11. 稲刈り直後にやって来たアオサギ
イナゴを採食しているのだろう。

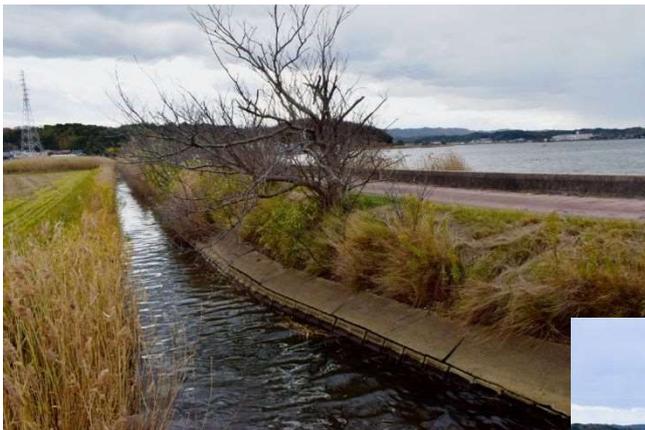
出雲市トキ分散飼育センターを見学した。トキのエサは自然餌であるドジョウと人工飼料（馬肉製）ということだった。放鳥が企図されており、市域でのビオトープの整備などが模索されているようだが、出雲市内の水田は概ね前述の十間川水系のような状況である。最重要事項は餌場の確保であると思われる。10数年前のことだが、神西湖周辺の水路でウナギがたくさん捕れていた。神西湖周辺の水田はもともと湿地であり、地盤高も極めて低い。部分的に湿地にかえせば良好な食餌場になるのではないだろうか。

写真-12. 神西湖周辺の水路
ウナギが沢山捕れていた。

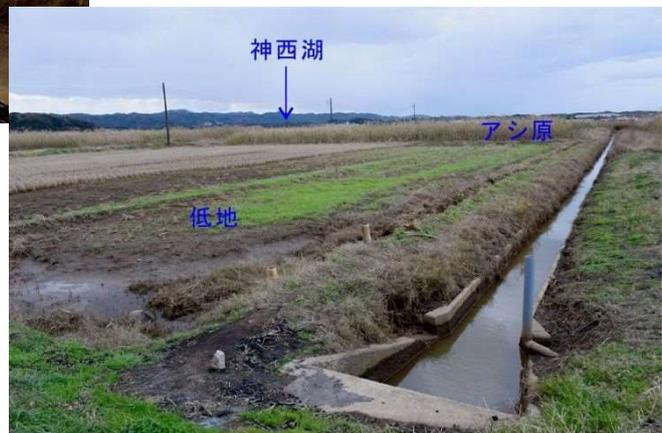
写真-13. 神西湖周辺の低地
放置するとアシ原になる。エサ場とするには定期的に耕す必要がある。目指すは、浅い水辺→栄養補給→プランクトンの大量発生→ドジョウ繁殖→トキ飛来である。
